原子力施設等におけるトピックス  
(令和6年1月8日～1月14日)

令和6年1月17日  
原子力規制庁

令和6年能登半島地震による志賀原子力発電所の影響について（第7報）2024年1月10日  
北陸電力株式会社

## 令和6年能登半島地震による志賀原子力発電所の影響について（第8報）

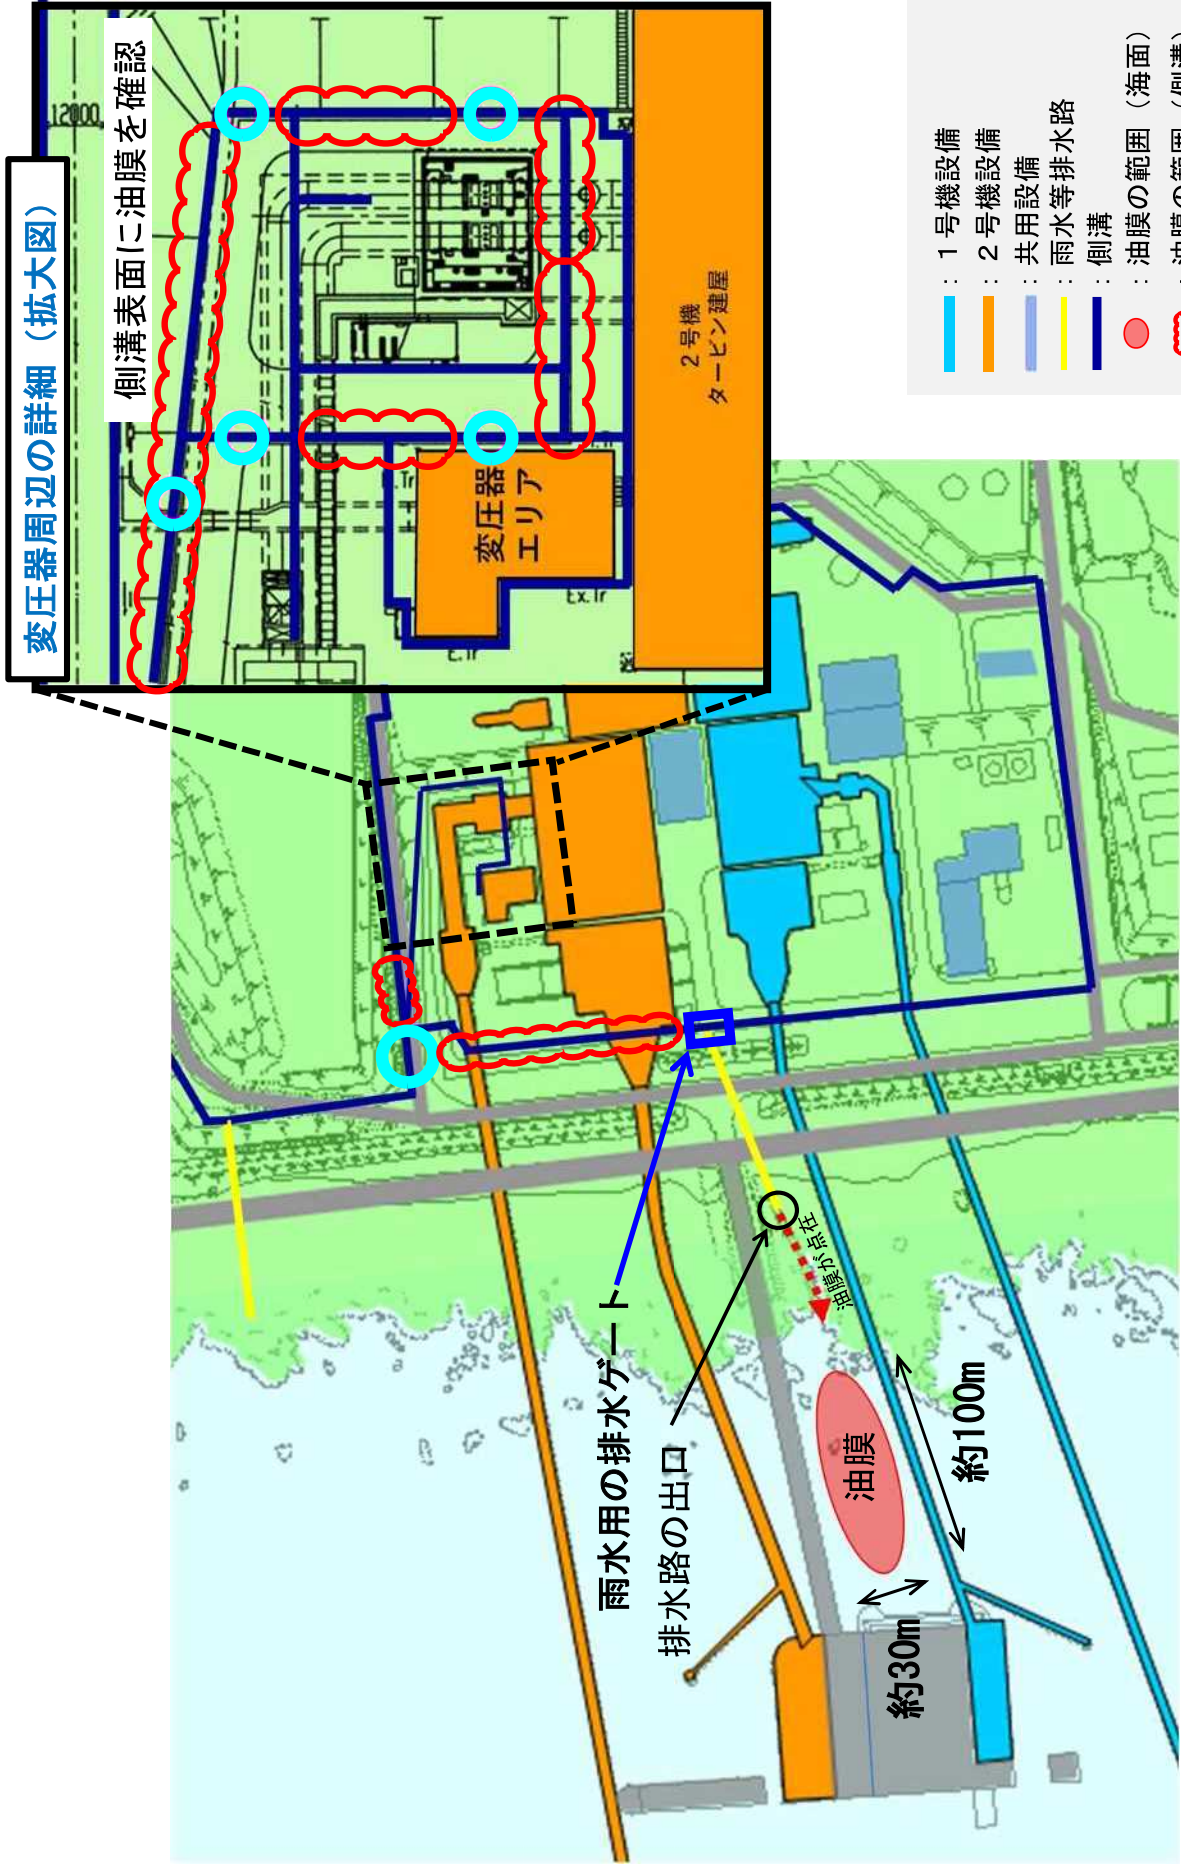
添付資料 1

その後、2号機主変圧器周辺の側溝に油吸着マットを設置するとともに、毎日3回の側溝等の巡視による監視を行い、新たな油の発生がないことを確認しておりました。監視において新たな油の流出が確認されなかったことから、構内に降った雨水を排出するため、1月9日より雨水用の排水ゲートを開けておりましたが、本日12時頃、2号機主変圧器周辺の側溝に油膜が確認され、その下流側の確認により、前面の海面上に、油膜（約100m×30m、推定約6リットル）が浮いていることを確認しました。

現時点では、この油膜は、1月1日の地震時に漏えいした際に周囲に飛散した2号機主変圧器の絶縁油に由来する可能性があると考えておりますが、詳細については、現在確認中です。

# 海面および側溝の油膜の状況

速やかに排水ゲートを閉止するとともに、海岸部にオイルフェンスを設置しました。

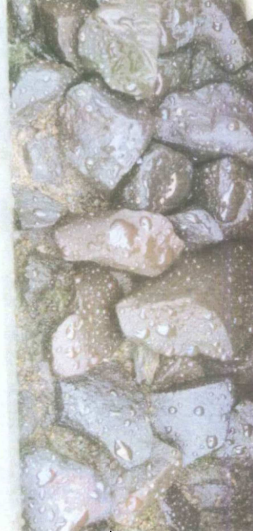
2号機主変圧器周辺の碎石撤去

・ 2号機主変圧器防油堤外の碎石に油の付着が確認されたため碎石の全量撤去作業

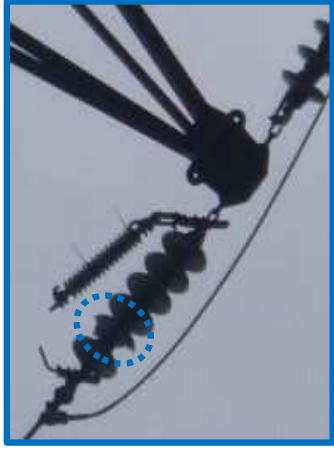
### 赤住線No.5鉄塔碍子補修

志賀原子力発電所に送電する赤住線(66kV 1回線)において、絶縁用碍子の欠損（1箇所）、ジャンパ線（鉄塔前後の碍子装置間をつなぐ電線）の素線切れ（1箇所）が確認されましたが、現時点で送電線の機能に問題はなく、今後、適切な時期に1号機の受電を2号機からの所内電源融通により志賀原子力線（275kV 2回線）に切り替えたうえで補修および取替える予定としておりました。（1月9日お知らせ済）

赤住線No.5鉄塔  
碍子欠損(1個/6個)  
(使用可能)

今般、2号機の所内電源系統からの融通経路について健全性の確認を改めて行うとともに、欠損等のあった碍子およびジャンパ線の交換作業の準備が整ったため、今後、天候等の状況を踏まえながら、予防保全として赤住線を停止し欠損があった碍子等の交換作業を実施してまいります。

欠損碍子を除去

新しい碍子に取り替え

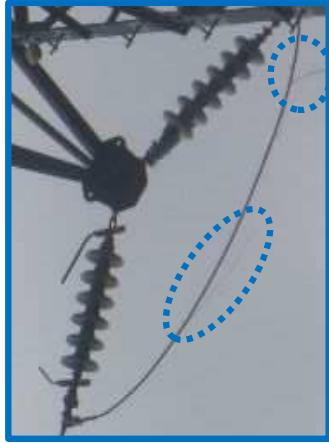
### 赤住線No.3鉄塔ジャンパ線補修

赤住線No.3鉄塔  
ジャンパ線素線断線(5本/30本)  
(使用可能)

素線切れ箇所  
電線を除去

新しい電線を  
圧縮接続管にて  
接続、割込み
