# 3号機 PCV内部気中部調査(マイクロドローン調査)について

2026年10月22日

東京電力ホールディングス株式会社

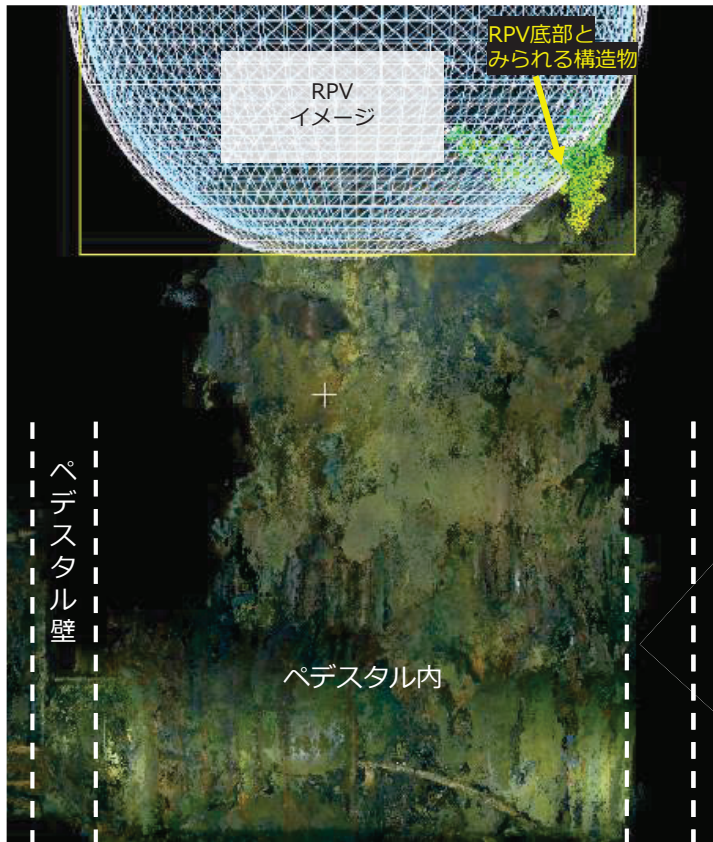
RPV底部とみられる構造物(緑色)の位置比較

- 生成した点群データを用いて各寸法を評価した結果、確認されていたRPV底部とみられる構造物は、位置・厚みがRPV底部の図面寸法と概ね一致しており、同構造物の可能性が高いと推定
- RPV底部の空間については、楕円形をしており、最大直径は約3mであると推定
- 最高飛行高さは、ペDESTAL底部から約9.4mであったことから、一時的にRPV内を飛行したと推定

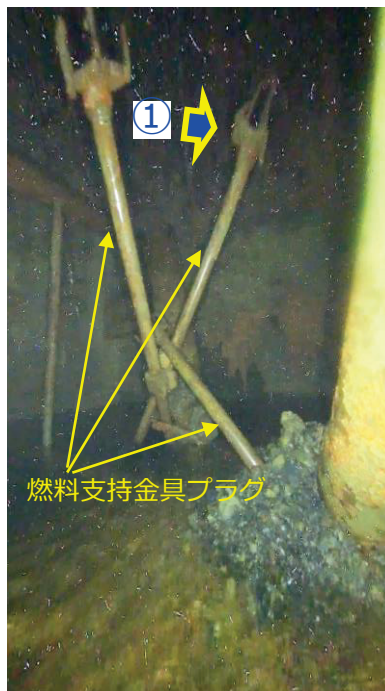
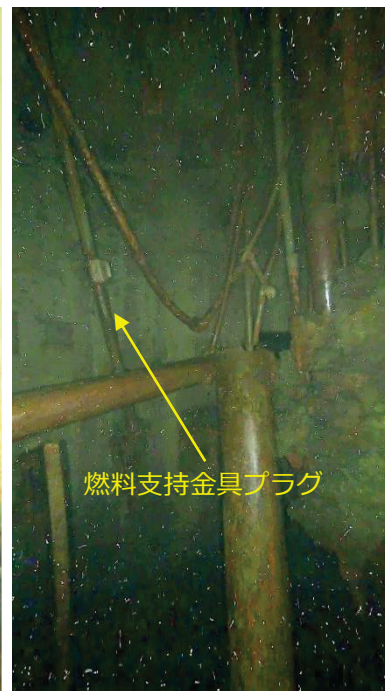
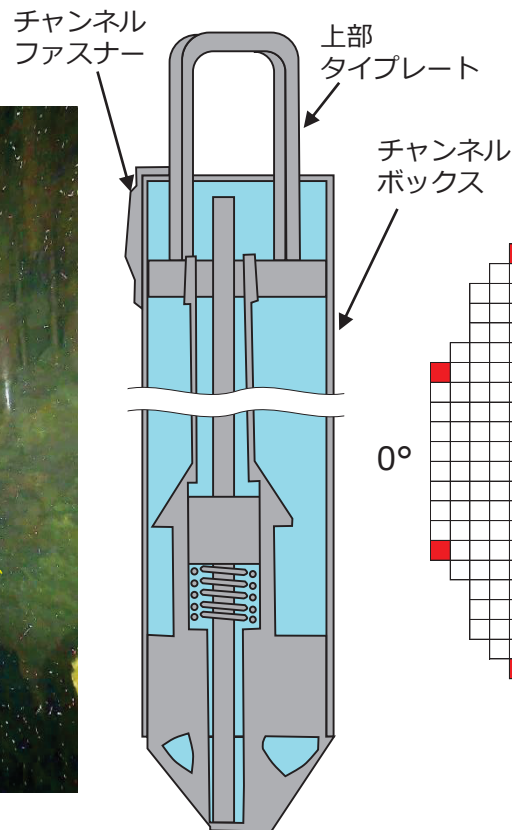
燃料支持金具プラグ  
イメージ図

- ペデスタル下部の南東方向で、燃料支持金具プラグと推定される構造物を4体確認
- 燃料支持金具プラグは、制御棒挿入引き抜きの挿入路ガイドの役割として、炉心の外周部に12体装荷されている
- 燃料集合体と同じく外側にチャンネルボックス（ジルコニウム合金）を取り付け、チャンネルファスナーで固定する構造であるが、今回の調査でチャンネルボックスは未確認

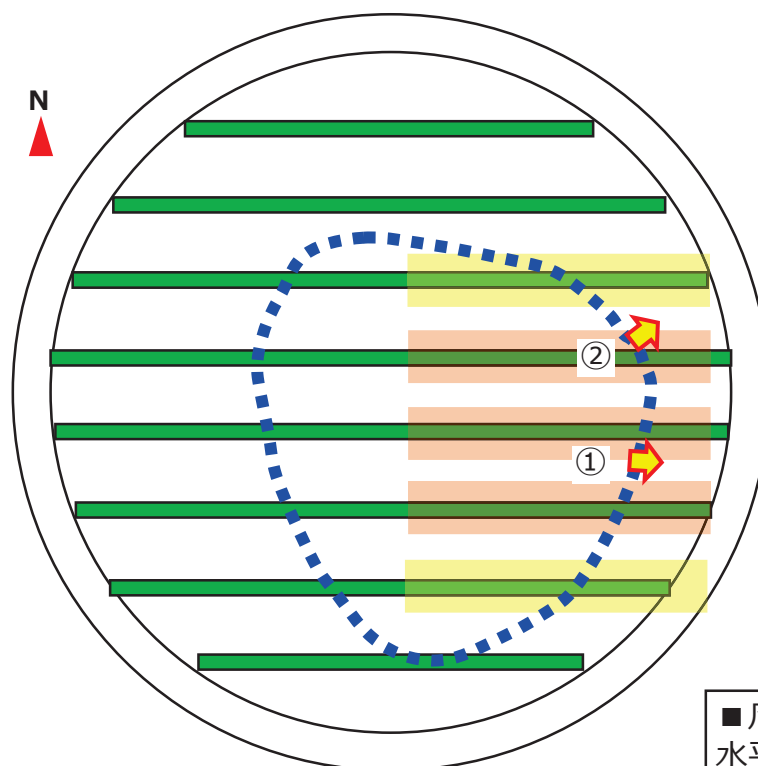
水平ビームの状況(平面概略図)

- RPV底部付近を飛行した際に、CRDハウジングのサポートビーム(水平ビーム)が一部変形・消失していることを確認
- 映像および点群データから、当該ビームの消失範囲を確認した結果、RPV底部に空いている空間と概ね同様の範囲であると推定
- ビームの消失箇所はCRDハウジングも無くなっており、変形したビームも下方方向に撓んでいることから、CRDハウジングの脱落に伴いビームも落下したものと推測

ビームの消失箇所  
(壁面の固定部は残っている)

ビームの変形箇所

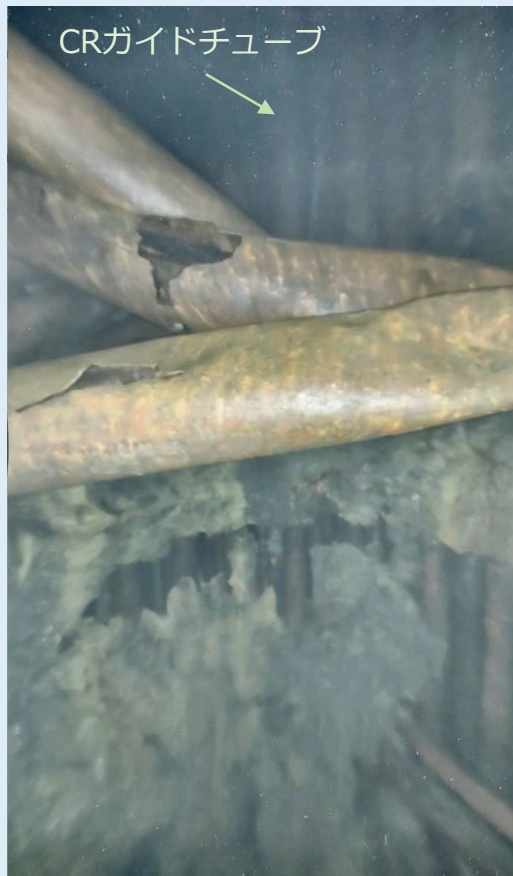
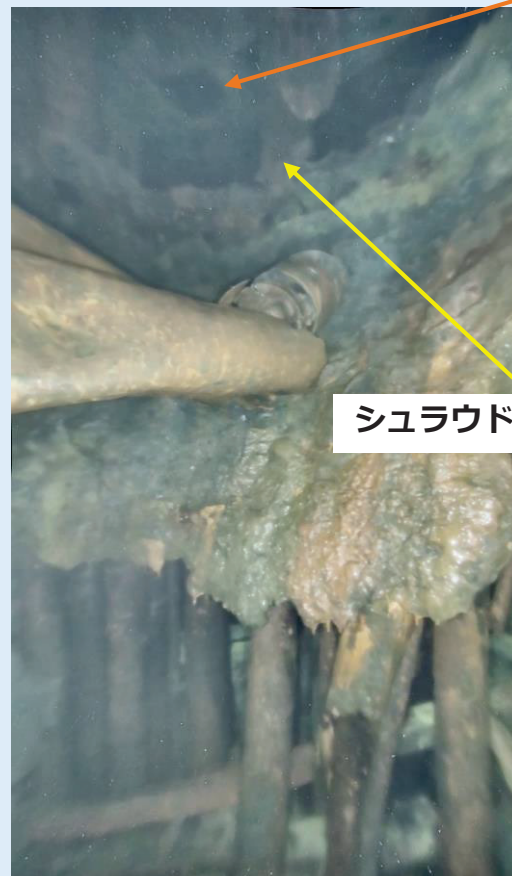
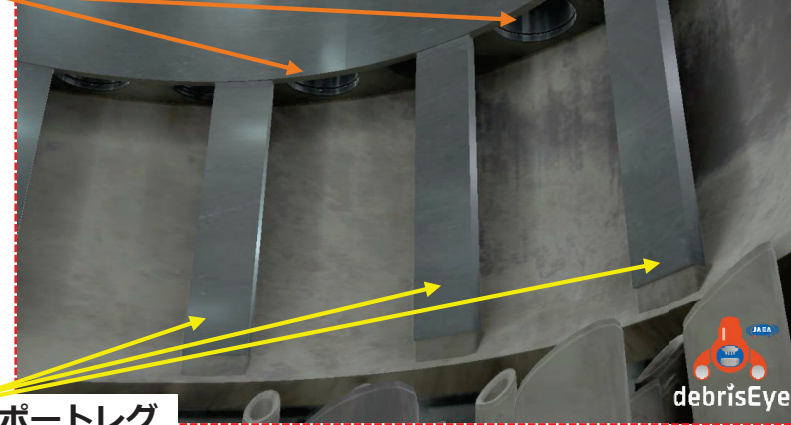
- RPV内部が写っていると思われる映像に対し、暗部の鮮明化を実施
- バッフルプレート（Baffle Plate）の穴やシュラウドサポートレグ（Shroud Support Leg）とみられる構造物を確認

バッフルプレートの穴

シュラウドサポートレグ

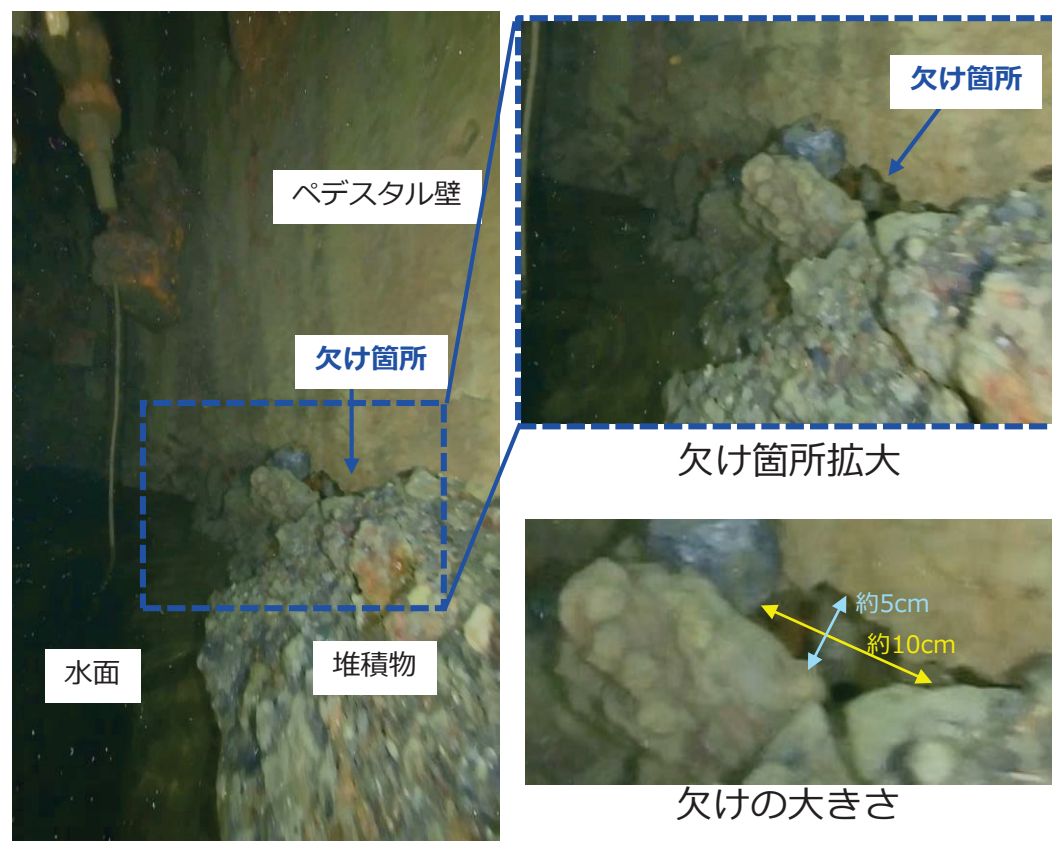
ペDESTAL壁の欠け箇所

- 点群データの検証作業の中で、ペDESTAL壁が一部欠けている事を確認
- 欠けの大きさは約10×5cm程度であり、位置はペDESTAL内壁の南南東側の床面から約3mの高さと推定
- なお、他に欠けている箇所は無いのか、改めて映像を確認した結果、撮影できている範囲においては、当該箇所以外に確認されなかった
- 今後計画している調査の中で改めて確認し、知見を拡充していく

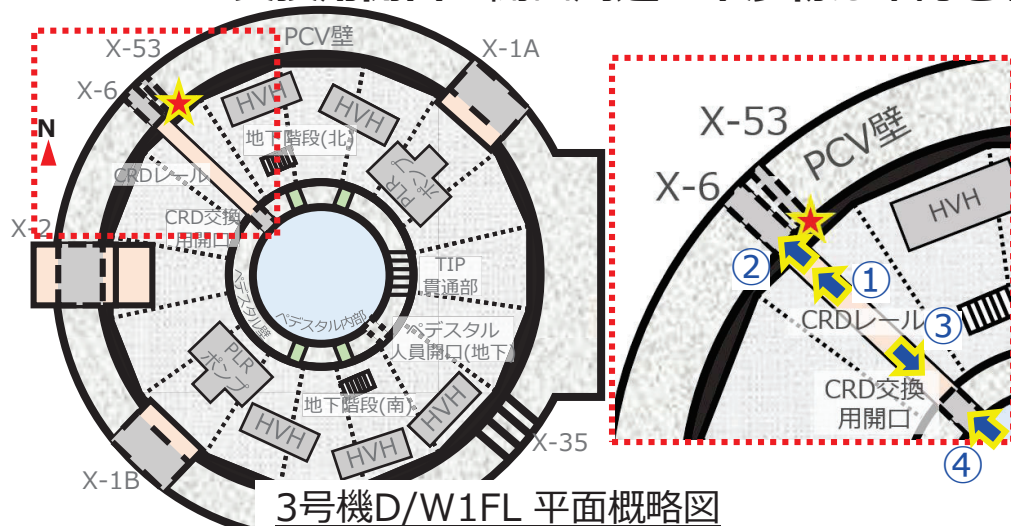
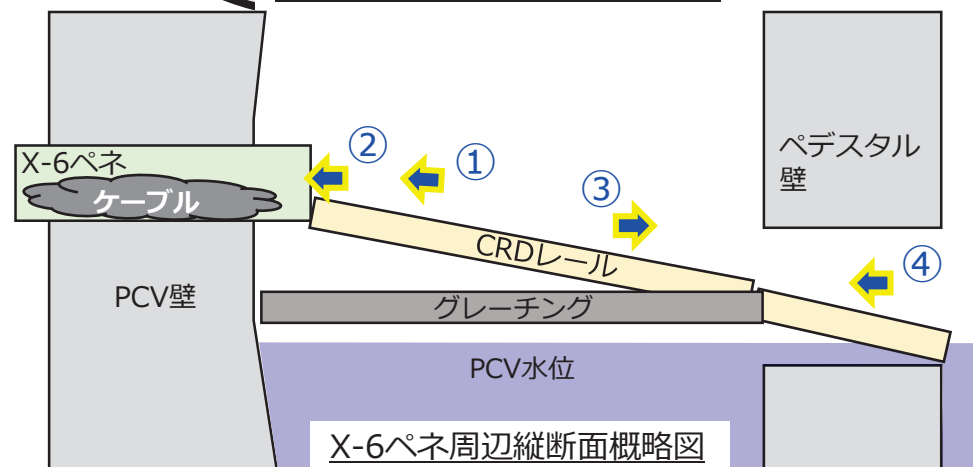
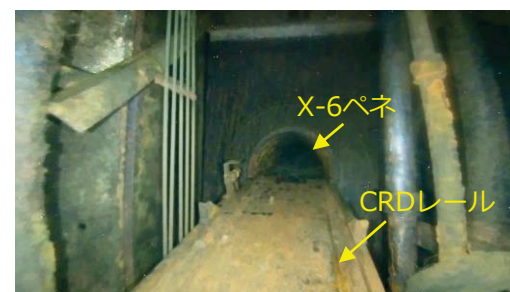
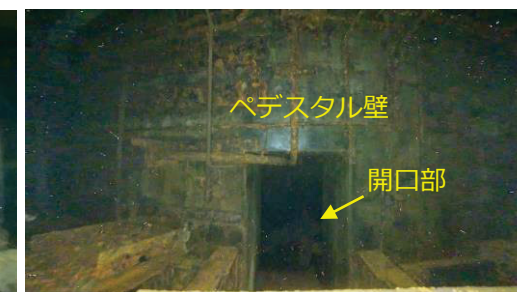
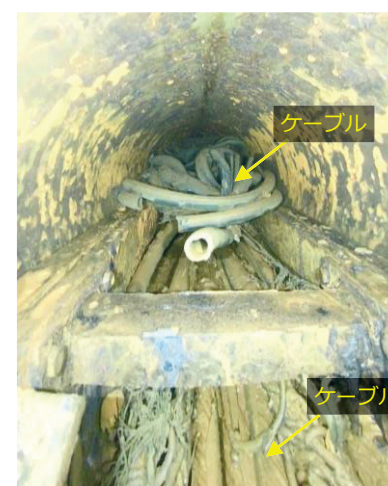
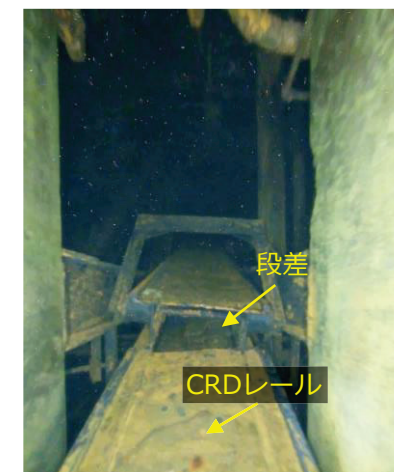
- **X-6ペネ**：ペネ周辺に干渉物は確認されなかった。ペネ内全体にケーブルが存在したが、今回撮影した範囲では2号機で確認されたような堆積物は確認されなかった
- **CRDレール**：大きな損傷や干渉物は確認されなかったが、一部段差を確認
- **CRD交換用開口**：開口周辺に干渉物は確認されなかった

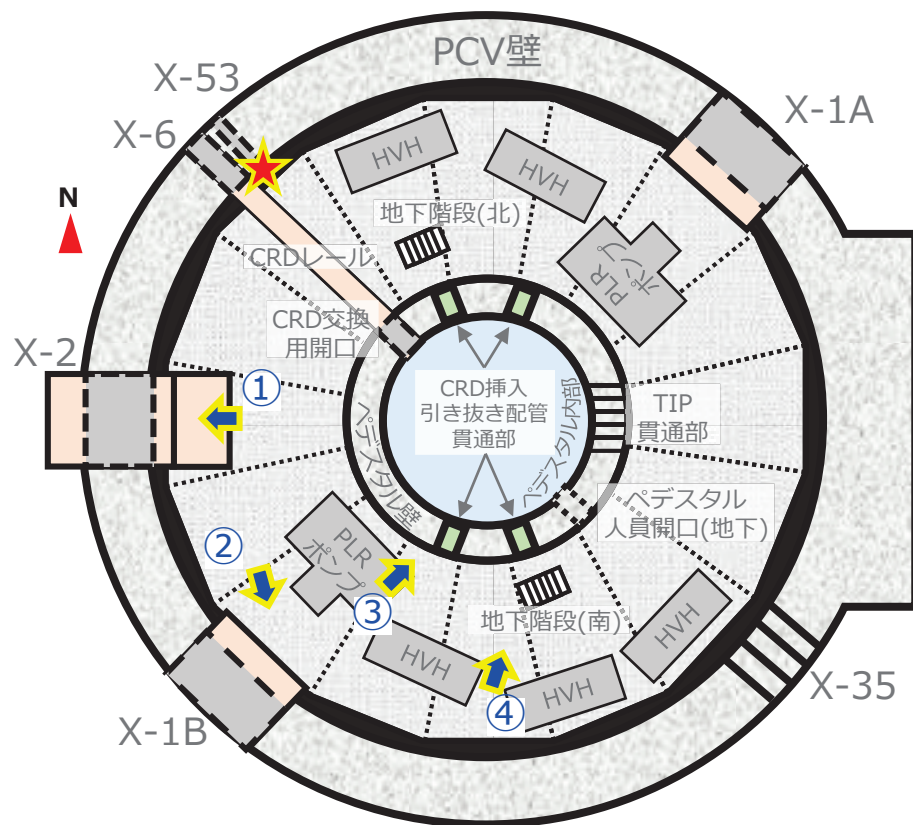
3号機 D/W1FL 平面概略図

- X-2ペネ、X-1Bペネ：ペネの損傷や変形、干渉物は確認されなかった
- CRD挿入引き抜き配管(南)：南西側の配管に損傷や変形は確認されなかった。南東側については、当該エリアの通信性が低く、飛行できなかったため確認できていない
- 地下階段(南)：階段の損傷や変形、干渉物は確認されなかった
- X-35ペネ：ペデスタル外南東エリアの通信性が低く、飛行できなかったため確認できていない

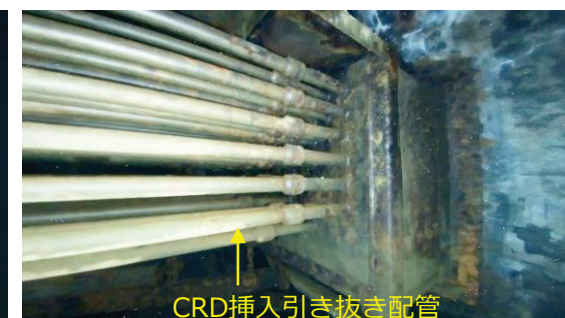
③：CRD挿入引き抜き配管(北西)

- X-1Aペネ：ペネの損傷や変形、干渉物は確認されなかった
- CRD挿入引き抜き配管(北)：北西・北東側共に配管に損傷や変形は確認されなかった
- 地下階段(北)：階段の損傷や変形、干渉物は確認されなかった

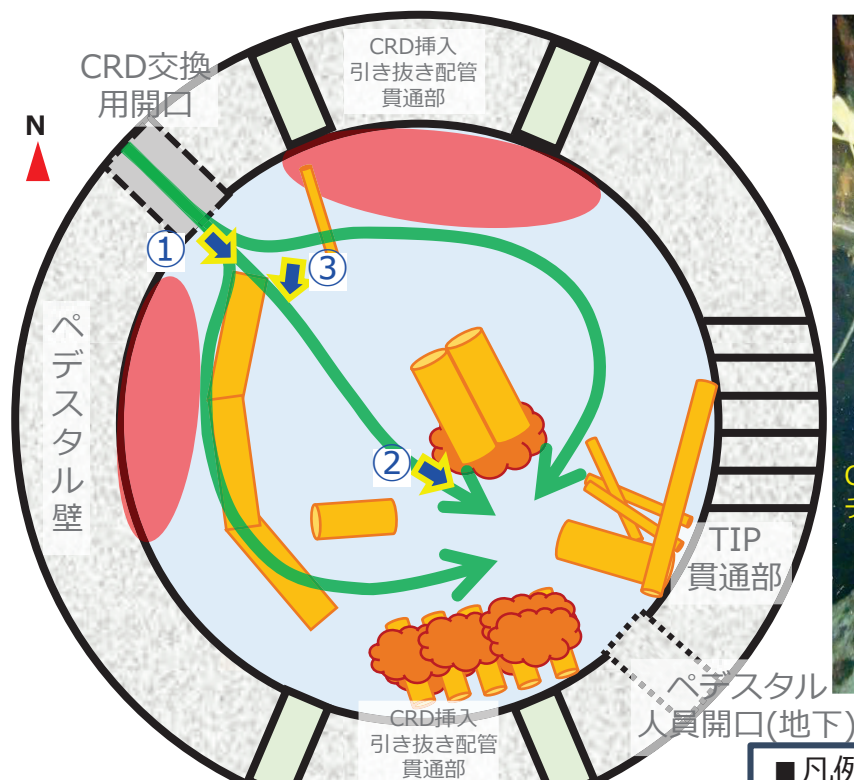
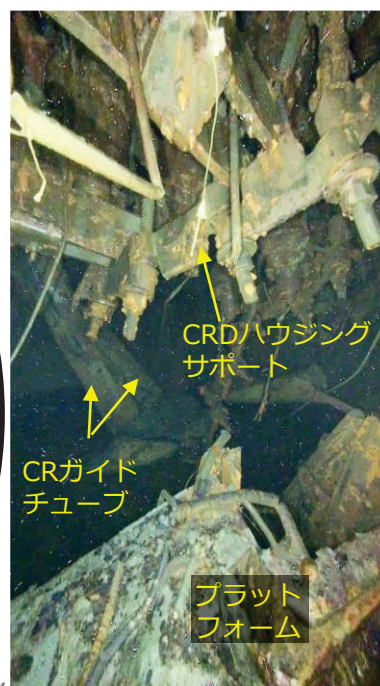
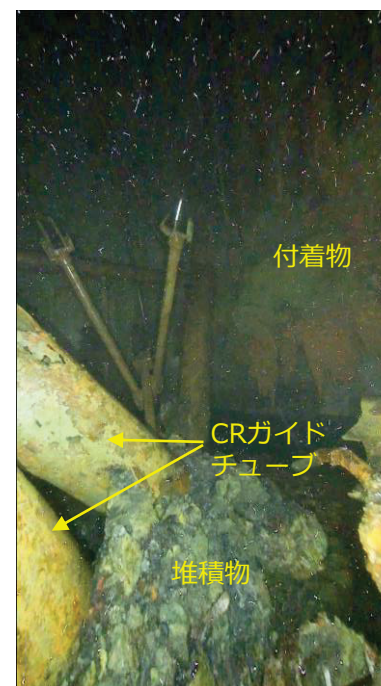
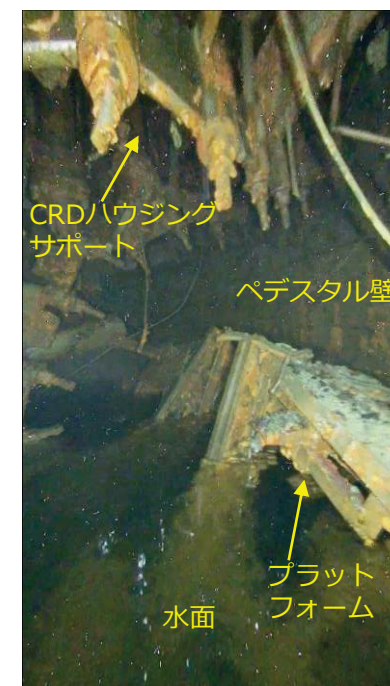
- 靄の状況：1号機と同様、3号機ペデスタル内においても靄を確認(約3mの範囲まで視認可能)
- 通信性：無線電波の陰になるCRD交換用開口付近が通信性が低いことを確認
- 機器の損傷・干渉物の有無：CRDハウジング群やCRガイドチューブの脱落を確認(飛行は可能)
- 飛行実績：通信性が低いCRD交換用開口付近を除き、時計回り・反時計回り・中心方向に飛行を実施
- 点群化について：横カメラと縦カメラで点群化のための映像を撮影。今後、点群化処理を実施予定
- 線量率：ペデスタル内の線量率については、映像の放射線ノイズから推定予定

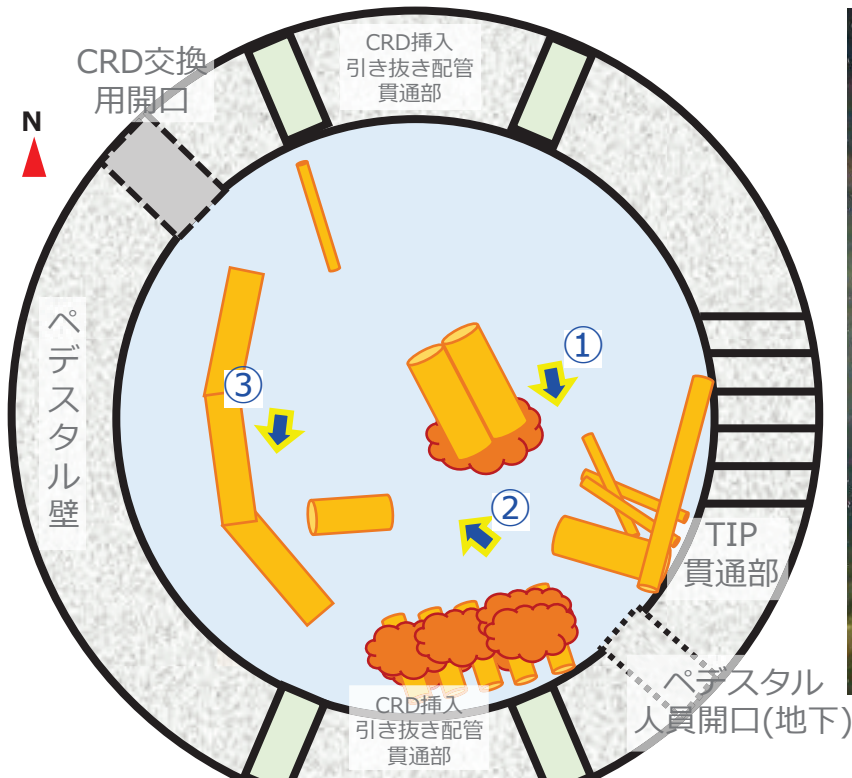
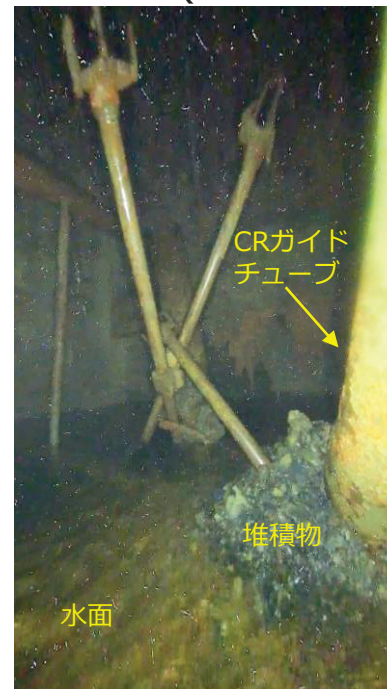
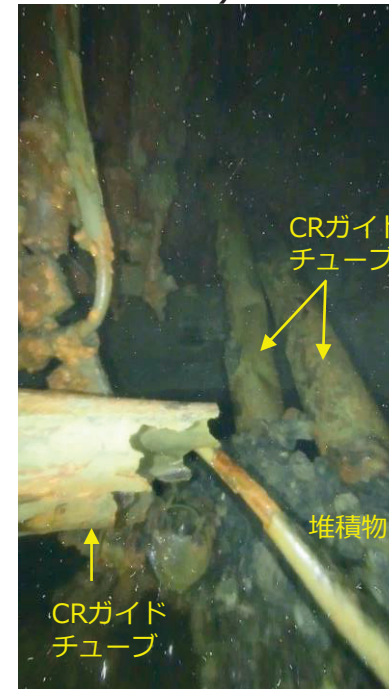
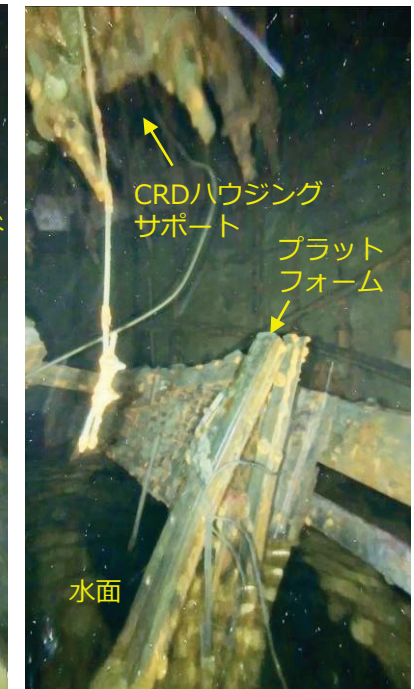
- **堆積物**：中心部のCRガイドチューブの根元に堆積物を確認。水中にも存在していると推定
- **落下している構造物**：RPV内の構造物であるCRガイドチューブを確認
- **CRD交換機関連設備**：プラットフォームの傾きを確認。他設備の有無については映像を精査中
- **PCV内水位**：水面と構造物の高さを比較した結果、S/C圧力計から換算しているPCV水位の値と同等であることを確認(ペデスタル外も同程度)

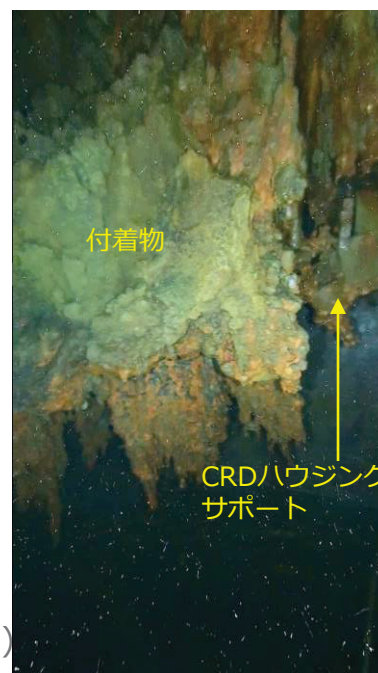
①：付着物

- 付着物：南側のCRDハウジング群に塊状の付着物を確認
- ペデスタル壁面：撮影した範囲において、著しい損傷は確認されなかった
- TIP貫通孔：損傷したTIP案内管を確認
- 落下している構造物：RPV下部構造物であるCRDハウジング群の一部が傾いており、既存の位置よりも若干低い位置にある

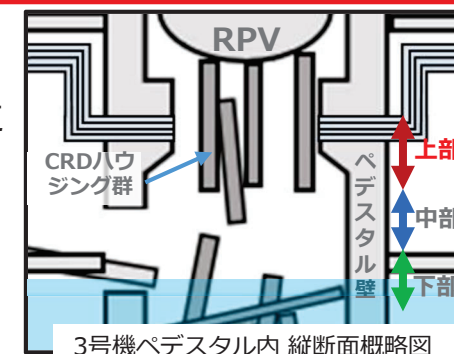
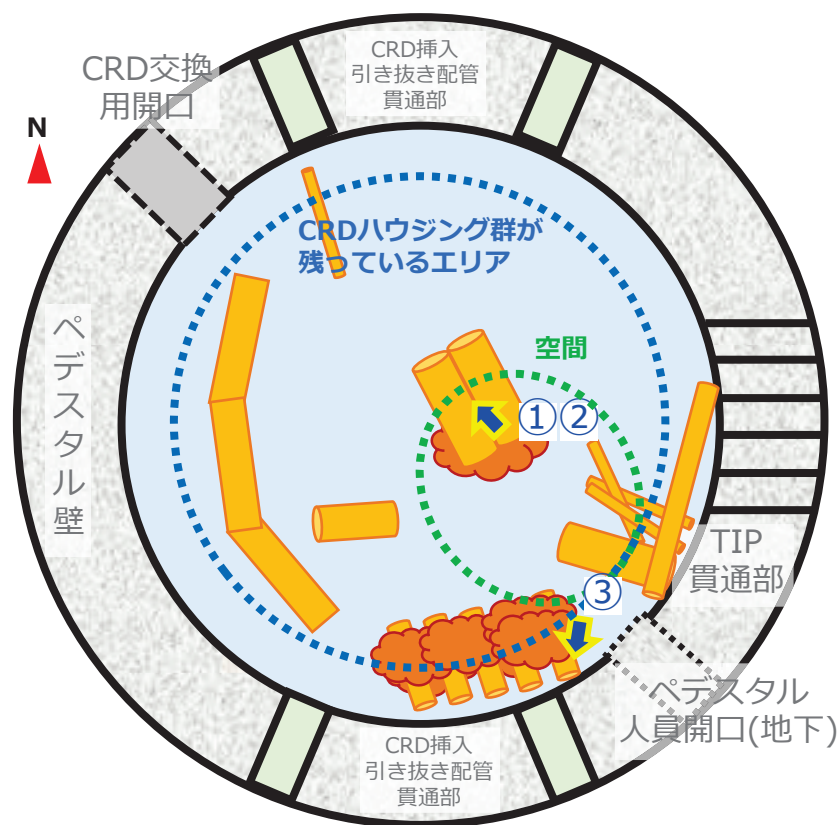
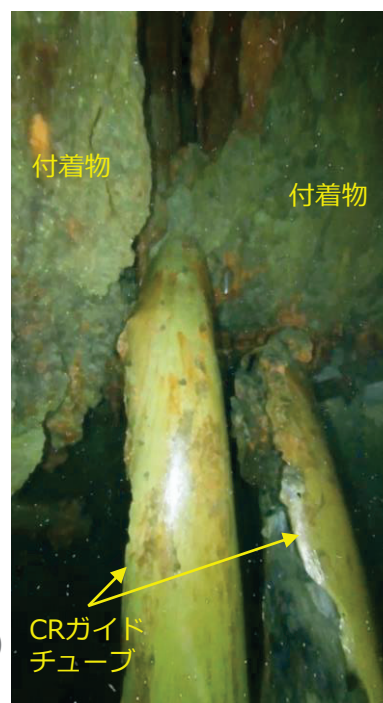
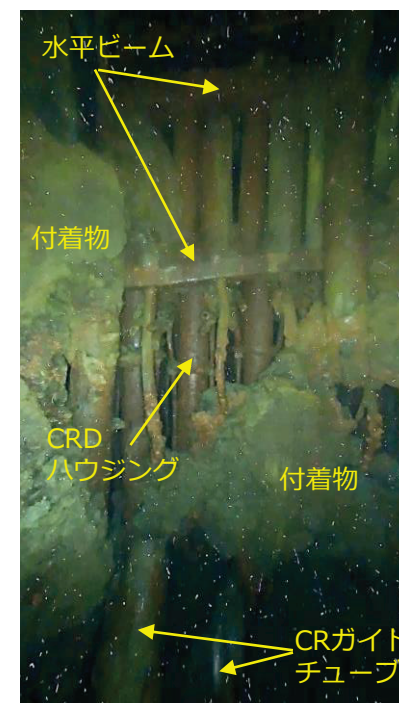
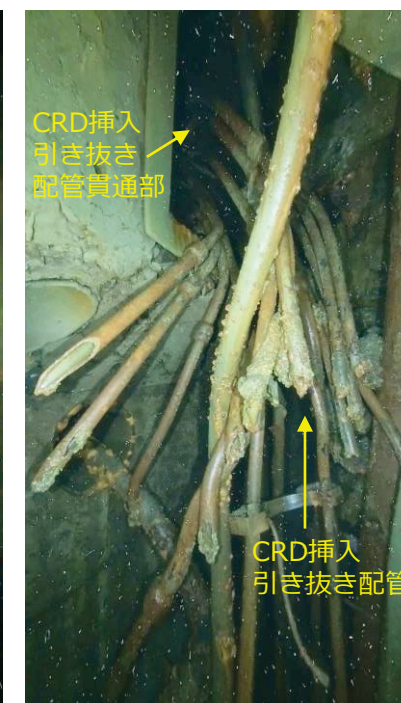
- 付着物：中心から南東付近のCRDハウジング群に塊状の付着物を確認
- CRDハウジング群：傾きや変形はあるものの、大部分は既存の位置付近に残っている。中心から南東にかけては上部方向に空間を確認
- CRD挿入引き抜き配管：南東部のみ撮影でき、配管の損傷を確認

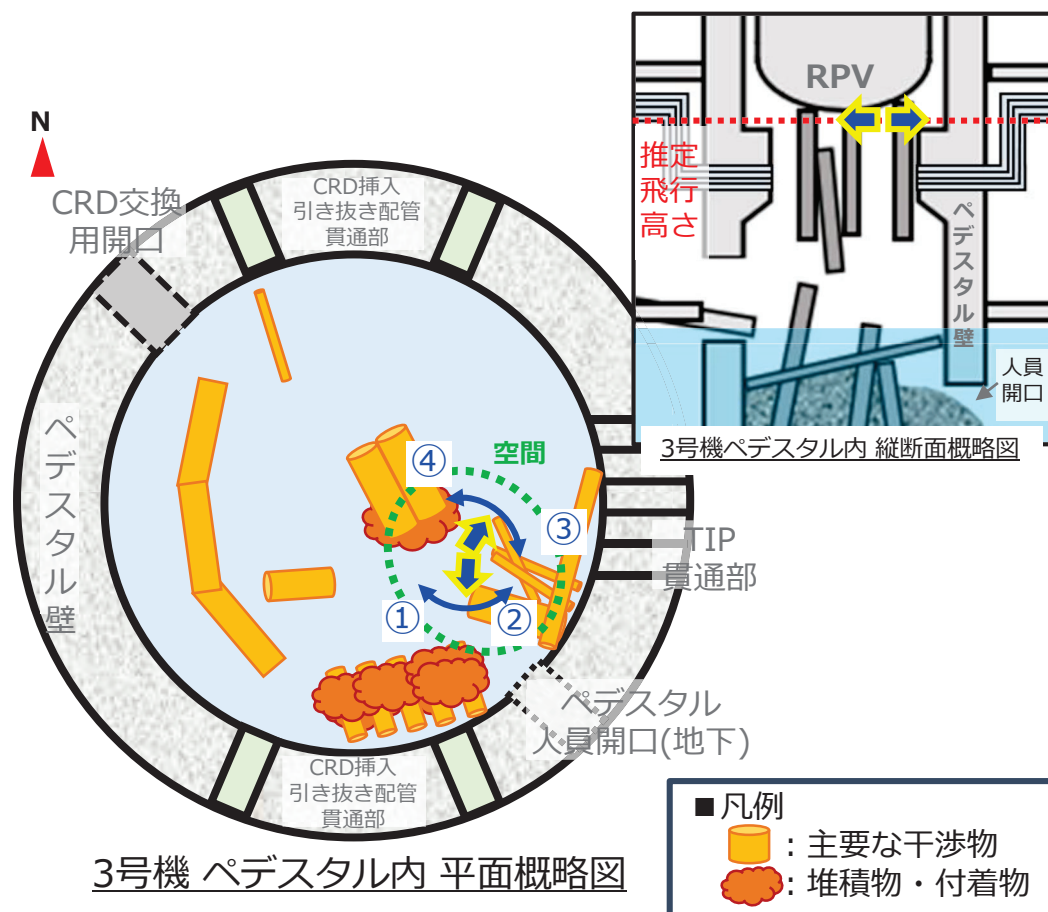
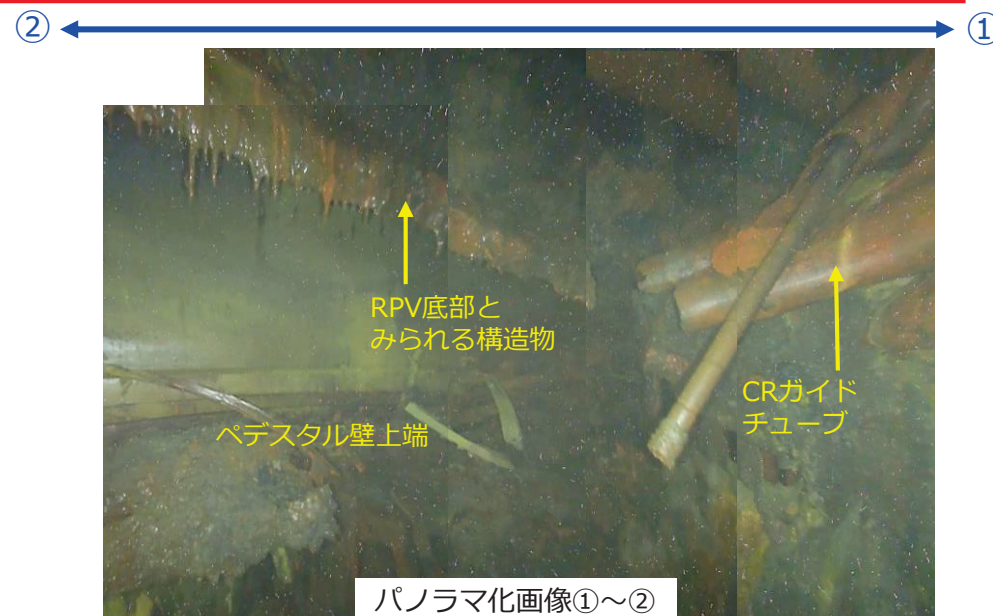
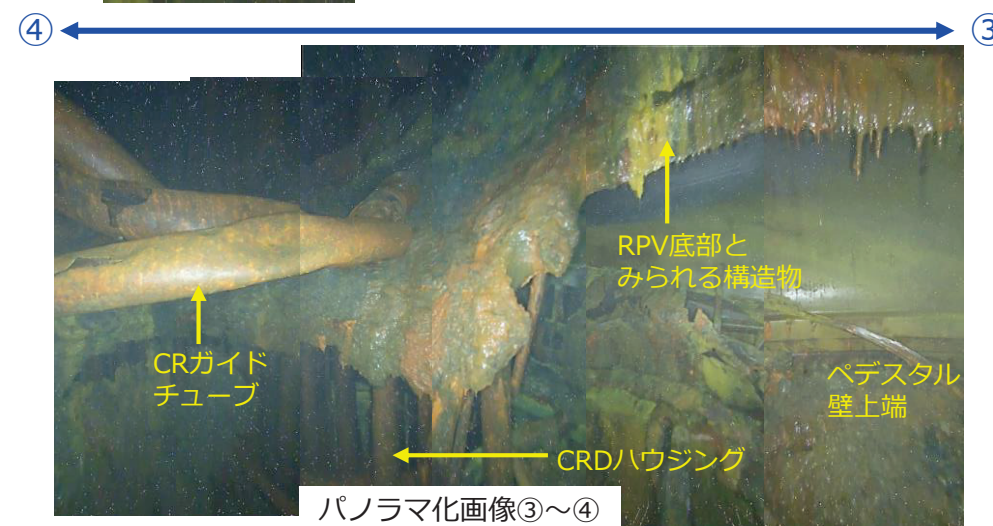
- 上部調査で確認された空間から、通信可能な限界の高さまで上昇し、**RPV底部付近の映像を取得**
- **RPV底部の可能性のある構造物や、横たわるCRガイドチューブを確認**
- 更に上部にも空間があると推定
