# 3号機原子炉格納容器内ドローン調査結果を 踏まえた考察等(続報)

2026年10月22日

原子力規制庁  
東京電力福島第一原子力発電所事故対策室  
宮本 健治

# 3号機原子炉格納容器内ドローン調査結果を 踏まえた考察等

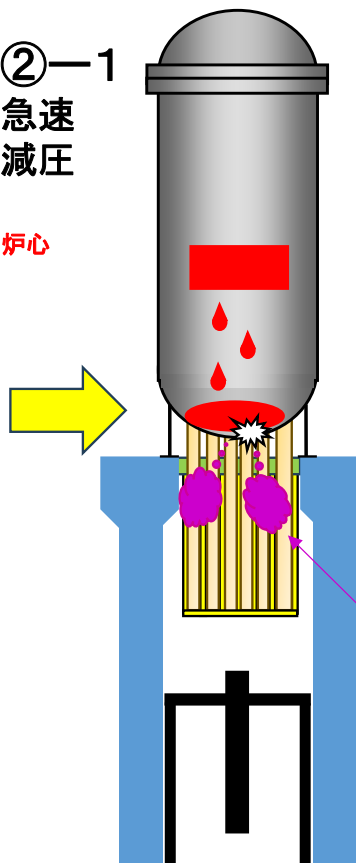
**急速減圧(減圧沸騰)**  
・圧力容器の一部で損傷が発生した可能性(冷却材枯渇)  
【過去の評価】  
・ADS作動、安全弁動作

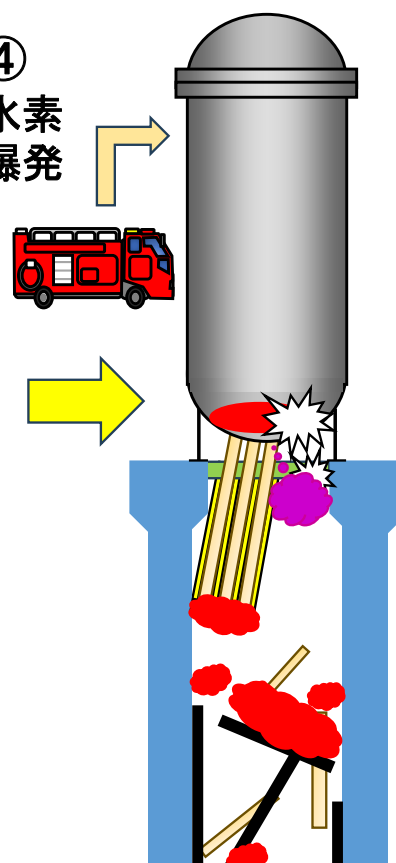
CRDハウジング下部に付着した  
堆積物の重み等又は、水素爆発に  
よる振動で、下鏡が大きく損傷  
の可能性

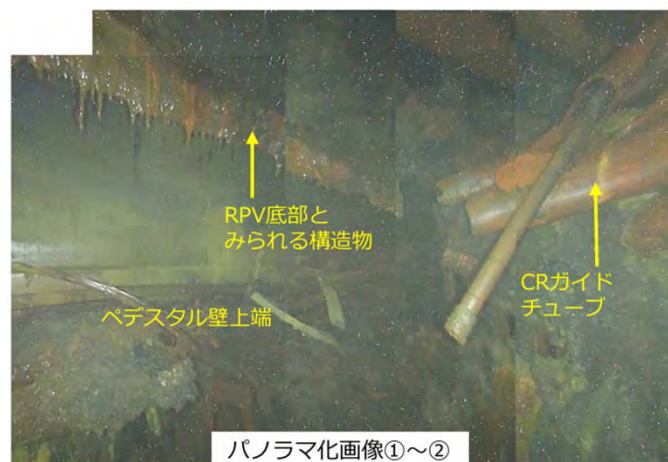
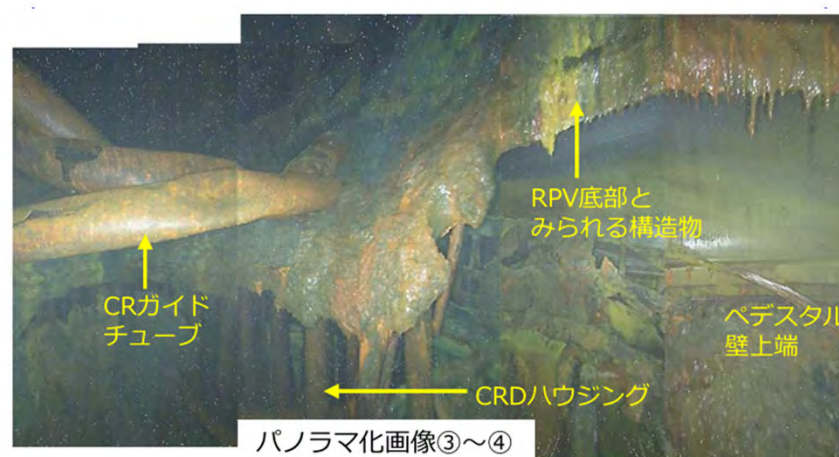
3号機PCV内部気中部調査(マイクロドローン調査)結果から、左写真のように炉内構造物であるCRガイドチューブ(制御棒案内管)が、多数、原子炉压力容器下部及びペDESTALに落下していることが確認された。

一部の制御棒案内管（CRガイドチューブ）が、ペDESTALへ落下又は、原子炉压力容器下部に散乱していることから垂直方向については、損傷していると断定

水平方向については、一部の制御棒案内管（CRガイドチューブ）が、同様に散乱していることから、少なくとも上部格子板の一部及び、炉心支持板を含む燃料支持構造の損傷を推察する。  
 ただし、シュラウドについては、シュラウドサポート等の損傷については、現時点の映像から評価は困難

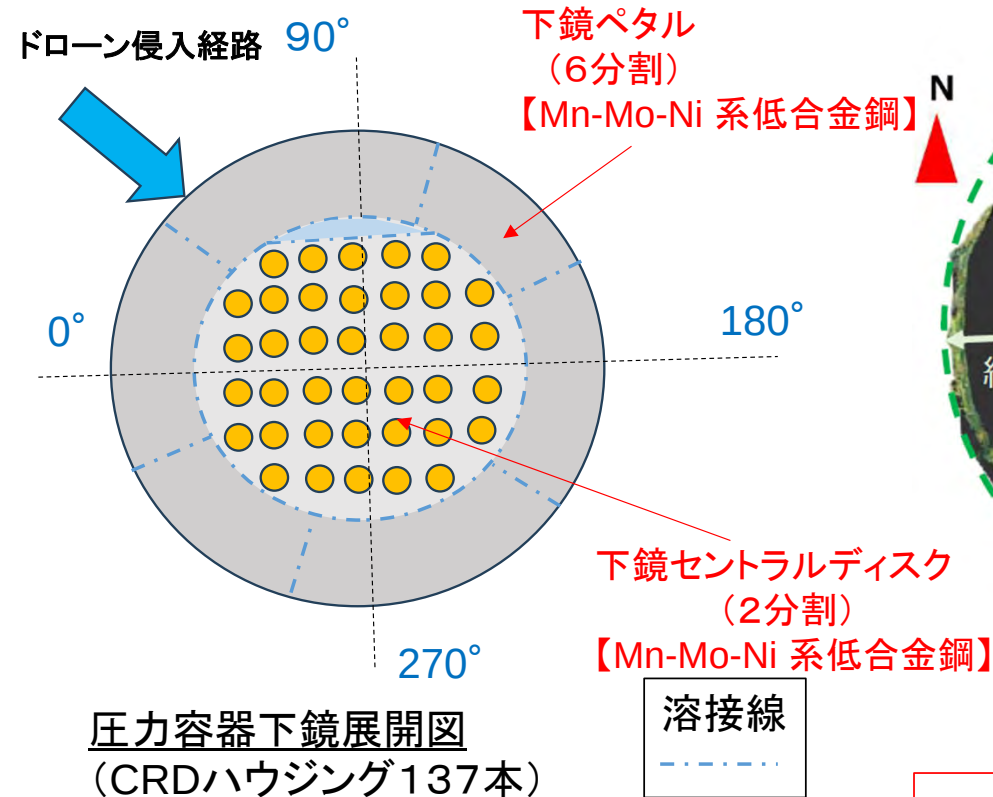
(参考)  
RPV内径(円筒部): 5.5 m  
下端から1 m位置の直径: 約4.24 m  
下端から1 m位置の断面積: 約14.1 m<sup>2</sup>  
開口部: 約7.1 m<sup>2</sup>(直径3mで仮定)

圧力容器の胴内径とペDESTAL 内壁の距離を同等として圧力容器の破損範囲を推定

下鏡セントラルディスクと下鏡ペタルとの境界で、破断してるとして、下鏡セントラルディスクの破断面積の割合を推定(単純面積比例で概算した場合)

**下鏡セントラルディスクの破断面積の割合約50パーセントであるため、単純面積で比較すると約69本以上のCRDハウジングが落下等損傷していると推定**

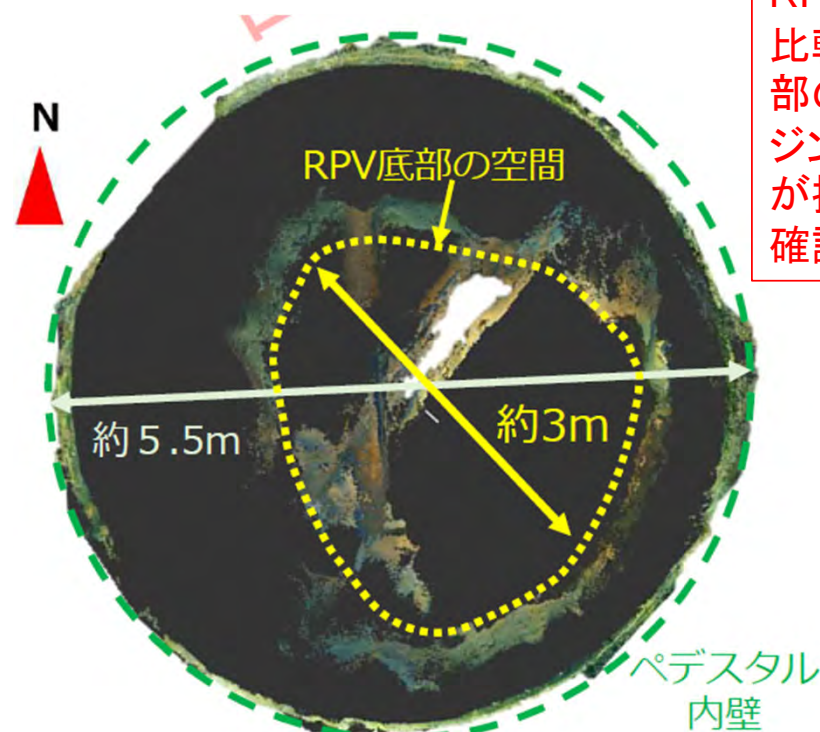
RPV損傷推定と  
比較して、底部の開口  
部の下部のCRDハウ  
ジングサポートビーム  
が損傷していることが  
確認された。

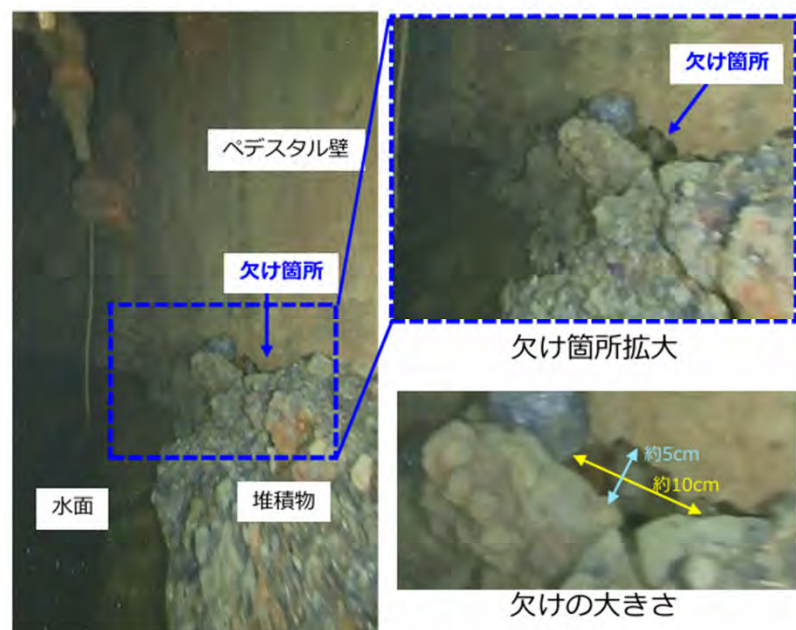
ペDESTAL壁の欠け箇所

- 点群データの検証作業の中で、ペDESTAL壁が一部欠けている事を確認
- 欠けの大きさは約10×5cm程度であり、位置はペDESTAL内壁の南南東側の床面から約3mの高さと推定
- なお、他に欠けている箇所は無いが、改めて映像を確認した結果、撮影できている範囲においては、当該箇所以外に確認されなかった
- 今後計画している調査の中で改めて確認し、知見を拡充していく

3号機 PCV内部気  
中部調査(マイクロド  
ローン調査)の追加  
結果として、ペDESTAL  
側壁の一部欠けが  
報告されたことから、  
これまで、調査してき  
た内容と比較検討を  
行った。

欠け箇所の位置関係は、下鏡セントラルディスクと下鏡ペタルの境界の直下で、損傷が確認されている180° から270° と整合する。

RPV損傷箇所から堆積物の落下経路と欠損箇所の位置関係は整合する

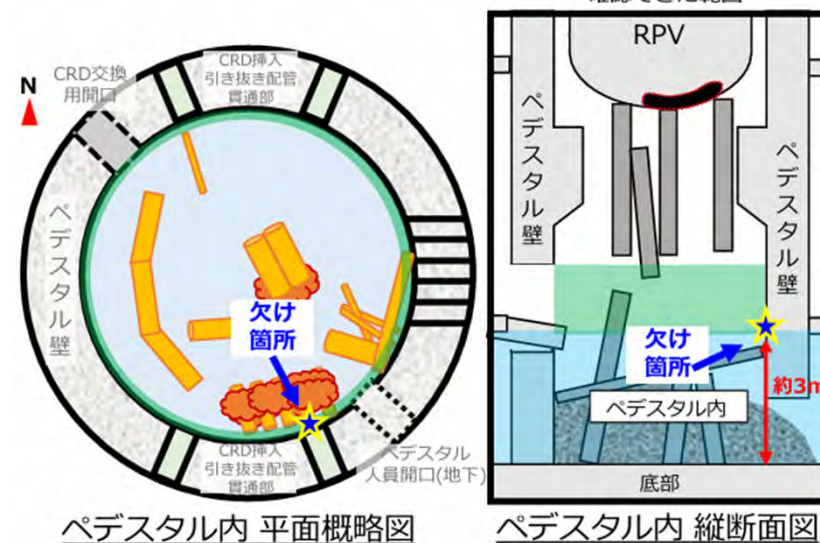
○ペデスタル壁の一部欠けについては、欠けが確認された箇所が、RPV下鏡セントラルディスクと下鏡ペタルの境界部において破断厚さ約140 mmが確認された箇所、CRDハウジングサポートの損傷箇所、およびCRD(HCU)配管の大部分が損傷していた箇所のほぼ直下に位置している。

また、確認された範囲において、欠損部近傍には他のペデスタル壁周辺では確認されていない特徴的な堆積物が存在している。このことから、ペデスタル壁の欠けは単独で生じたものではなく、上部構造物の損傷やそれに伴う溶融物・構造物の落下、堆積等の事象と関連して発生した可能性が考えられる。

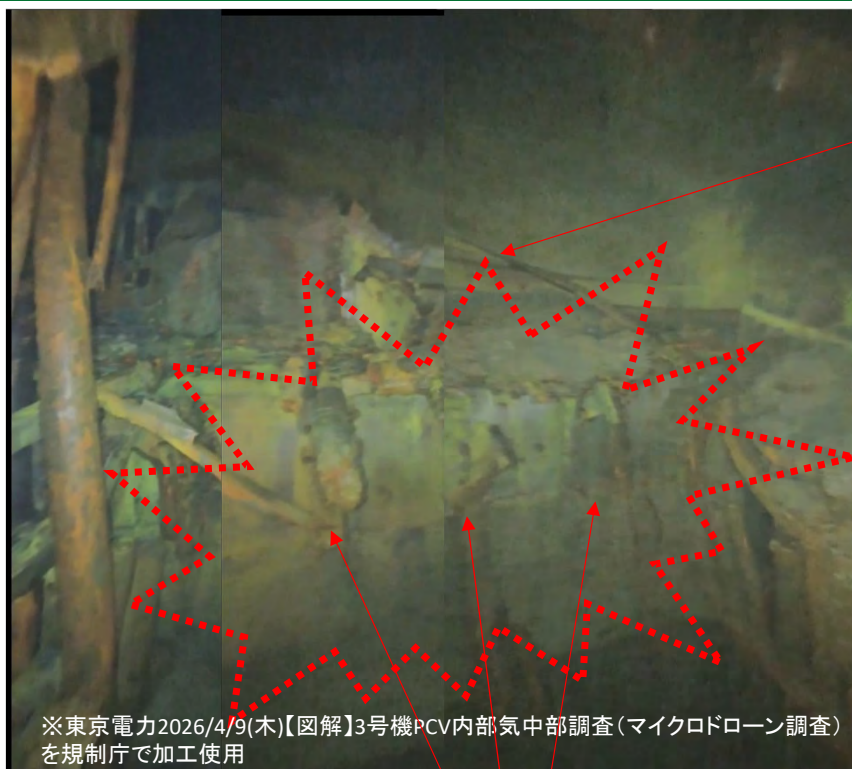
CRDハウジングサポートビーム  
支持部(3箇所損傷)

- 4) CRDハウジングサポートビームが大きく損傷していることを確認
- 5) CRDハウジングサポート下端が大きく傾斜していることを確認
- 6) CRDハウジングに堆積物の付着を確認

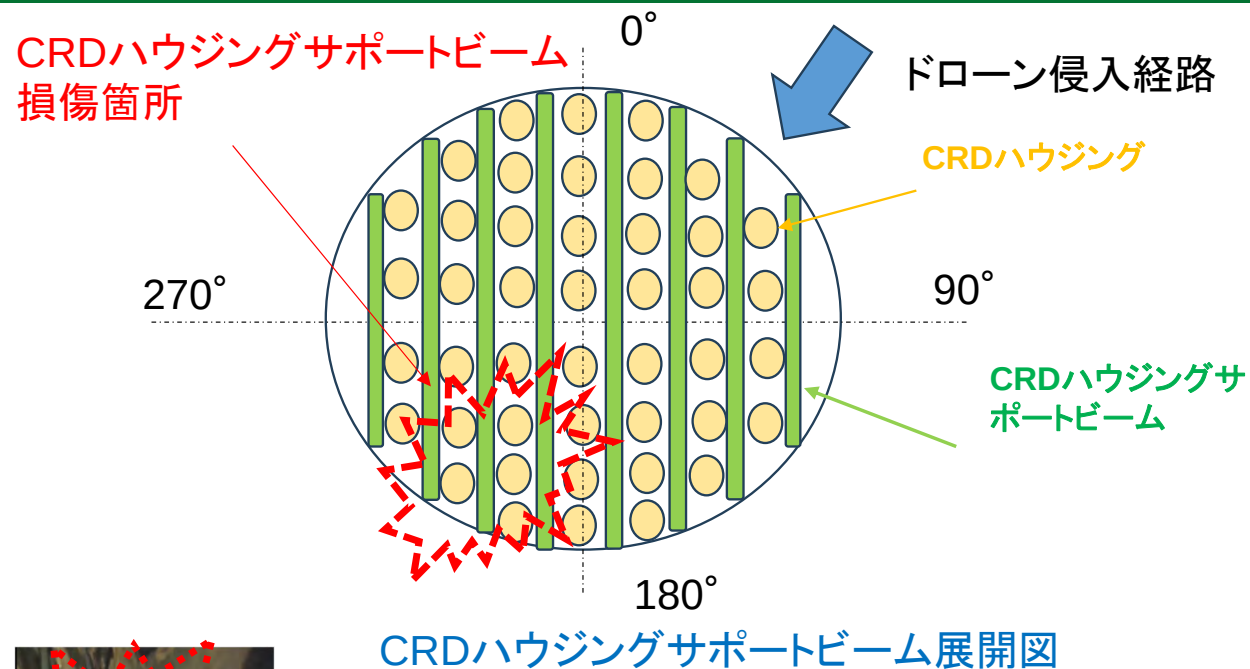
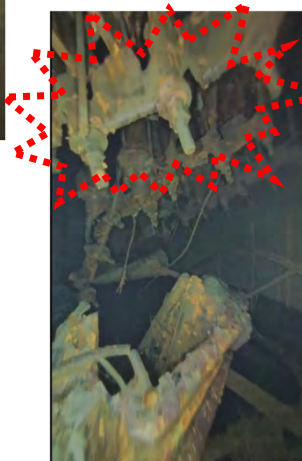
大きく傾いたCRDハウジング下端部  
(サポートブロック他)

⇒原子炉圧力容器下鏡の破損に伴う落下または、水素爆発等による振動により、サポートビームの損傷及びサポート下端の傾斜が発生し、最終的に原子炉圧力容器の下鏡の大きな損傷が発生した可能性があるのではないか。(初期に発生した開口部が、その後、拡大した可能性)

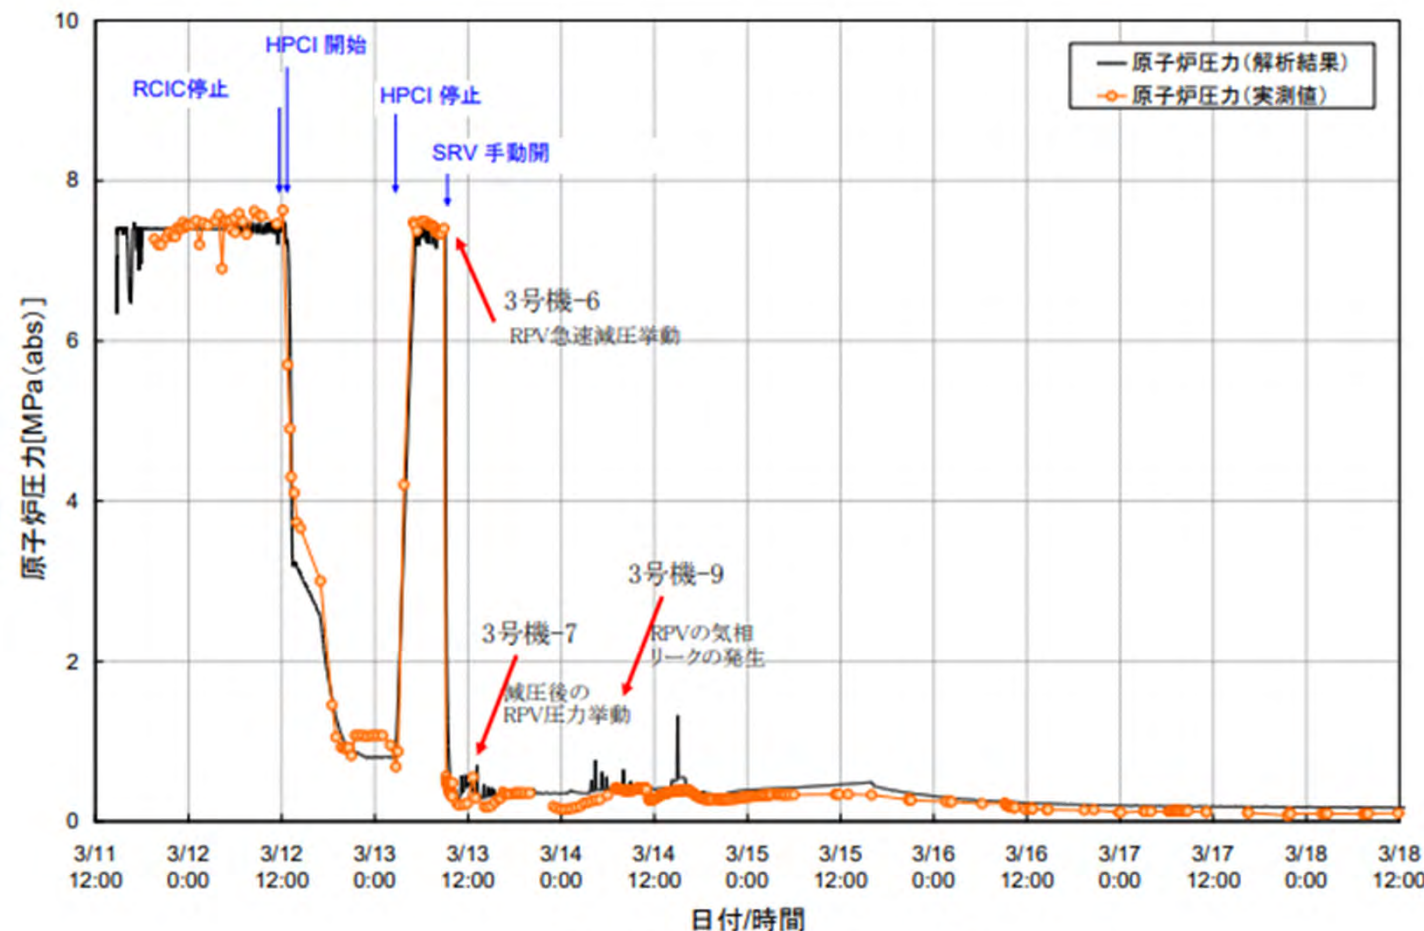
図5.2.2 3号機の原子炉圧力挙動から抽出された課題

●3号機においては、2011 年 3 月 13 日 2 時 42 分に高圧注水系(HPCI)を手動停止して以降、原子炉圧力が上昇に転じ、5 時間ほど約 7MPa をキープしていたが、13 日 9 時頃、急速に低下し 1MPa を下回ったことが確認されている。

⇒東京電力の報告書※においては、格納容器圧力の挙動や自動減圧系(ADS)の自動起動ロジックの調査の結果として、この減圧は、原子炉圧力容器の破損によるものではなく、ADS の作動による減圧であった可能性が高いことが示された。

◎ドローン調査で確認された圧力容器の損傷状態を踏まえると、当該時間に圧力容器の損傷が発生した可能性はあるのではないか。  
 (圧力のトレンドが、1MPa付近を推移)

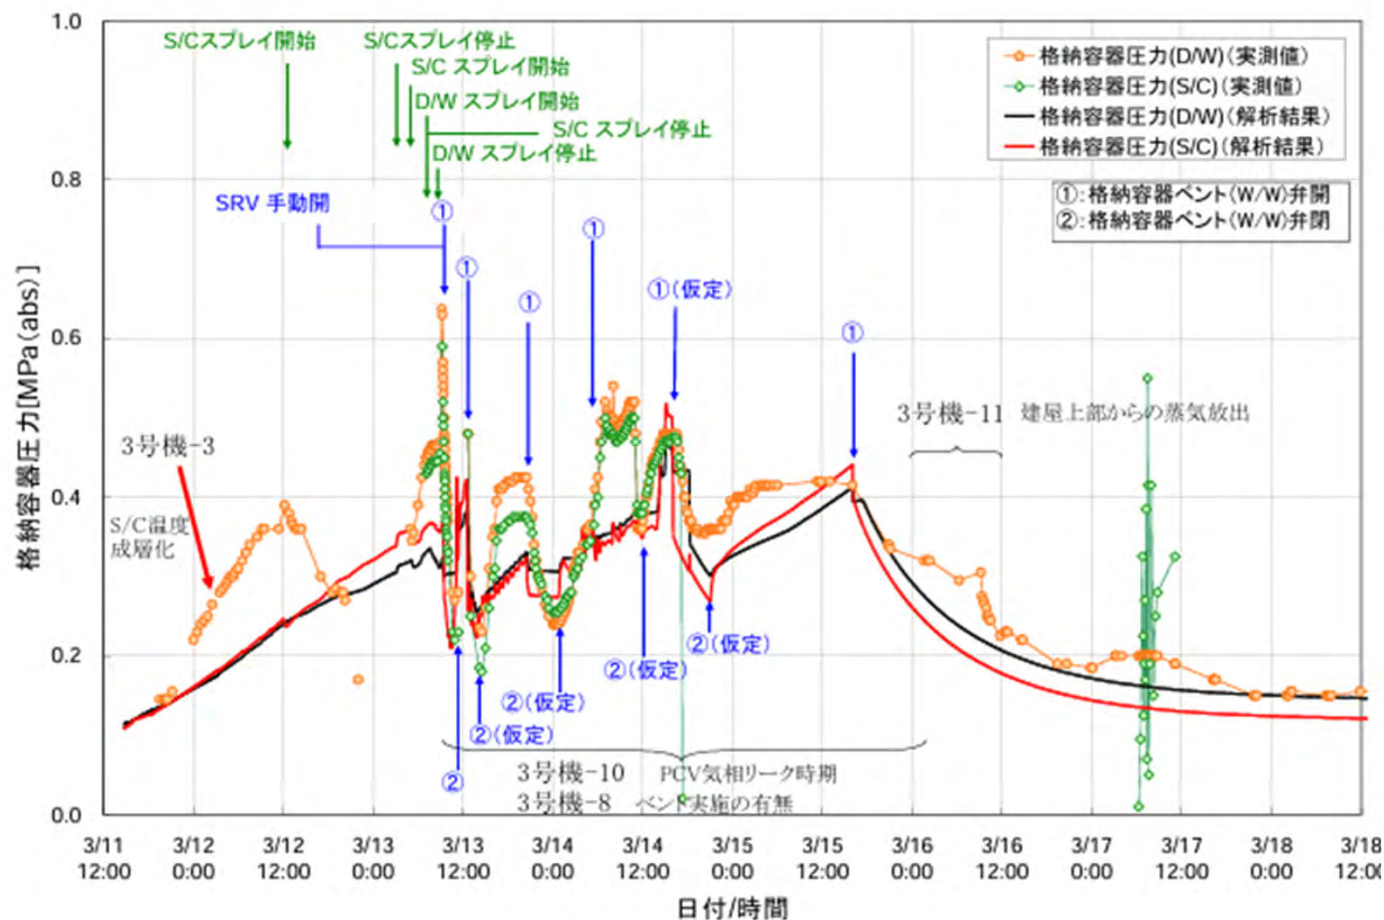
図 5.2.3 3号機の格納容器圧力挙動から抽出された課題

●3号機においては、2011年3月13日9時頃に原子炉格納容器圧力が上昇、下降が確認されている。

⇒東京電力の報告書※においては、原子炉の急速減圧に伴う格納容器圧力の上昇によって、S/C圧力がラプチャディスク設定圧以上の値に到達し、3月13日9時24分にD/W圧力の低下が確認され、格納容器ベントが実施されたと判断された。

◎ドローン調査で確認された圧力容器の損傷状態を踏まえると、当該時間に圧力容器の損傷が発生し、原子炉圧力容器圧力の上昇が発生した可能性はあるのではないか
