# 3号機制御棒駆動水圧系水圧制御ユニット(HCU)に 係る調査状況(続報2)

2026年10月22日

原子力規制庁  
東京電力福島第一原子力発電所事故対策室  
宮本 健治

# 3号機制御棒駆動水圧系水圧制御ユニット(HCU)に 係る調査状況(続報)

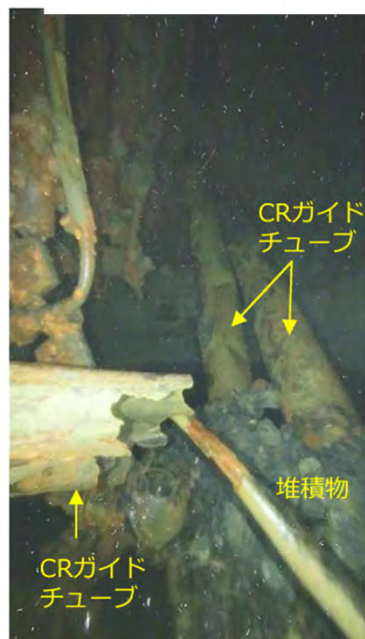
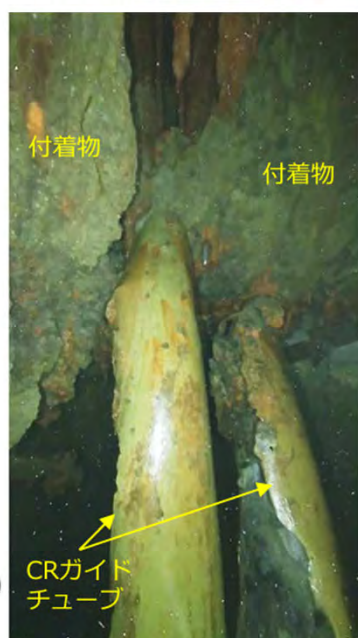
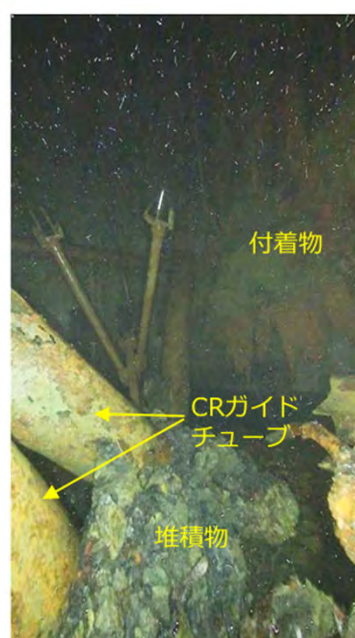
CRガイドチューブ(制御棒案内管)の内部及び、端部と推定される箇所に付着物を確認。また、損傷している箇所も確認(左記写真参考)

燃料集合体の燃料損傷から燃料溶融へて、一部の溶融燃料を含む溶融物が、CRガイドチューブ(制御棒案内管)の内部に堆積。  
 制御棒駆動機構を経て、HCU系統に汚染が広がった可能性を推察(CRDポンプ機能喪失後、RPVの圧力に連動し、流入)

落下している制御棒案内管の向き、付着物の状況から破損メカニズムの更なる説明を今後進める必要がある。

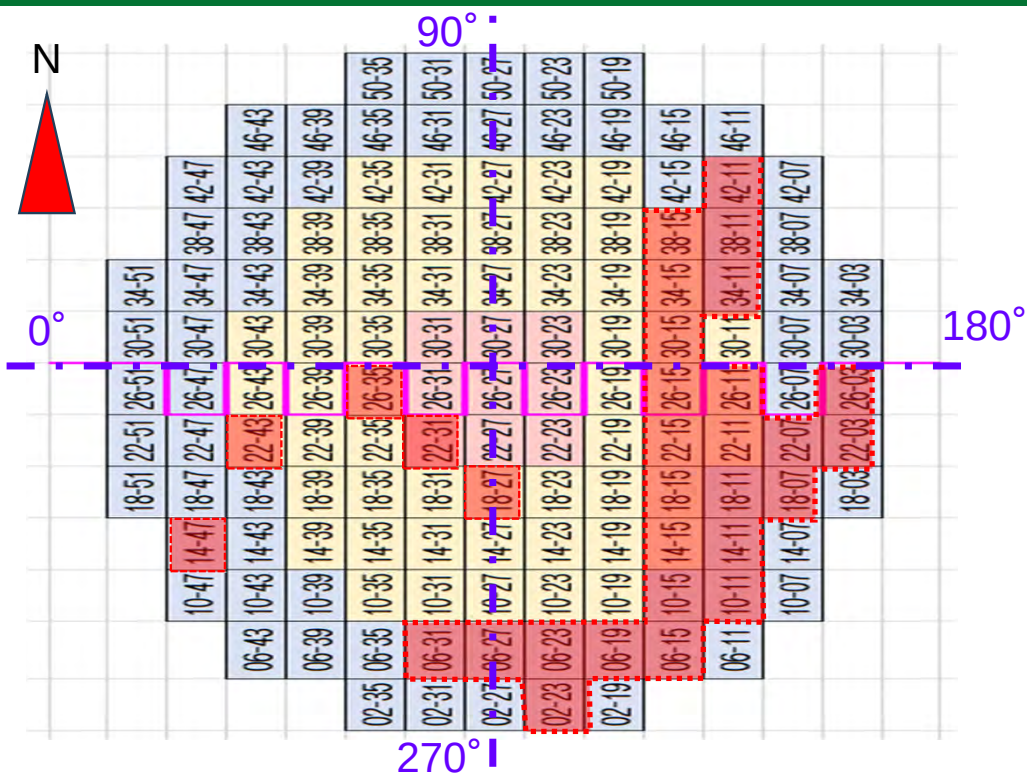
**HCU汚染箇所のロケーション図**  
(参考40ページ参照)

HCU高汚染箇所とRPV底部の開口部を比較した結果として、  
180° から270° の高汚染箇所と破断箇所が類似していると考える。

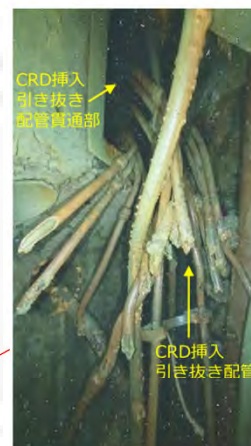
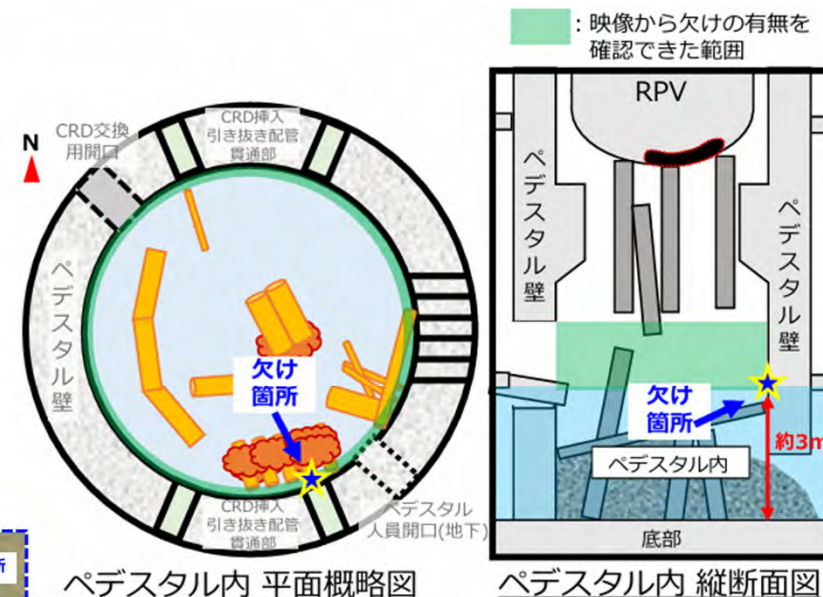
### ペDESTアル壁の一部欠損箇所※

ペDESTアル欠けの確認された箇所は、**CRD(HCU)配管の損傷が確認された箇所の真下**。

また、確認された※ペDESTアル外における線量率について「**東側が最も高い**」という結果についても、RPVからCRD(HCU)系統へ内包水の移行である可能性を推定

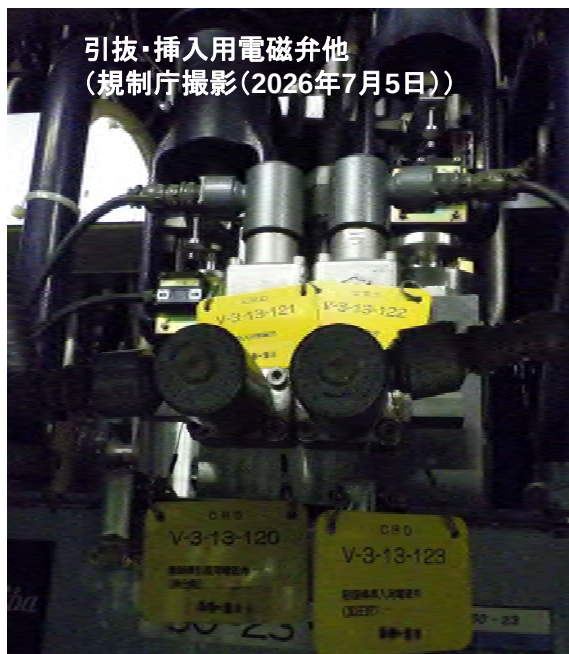
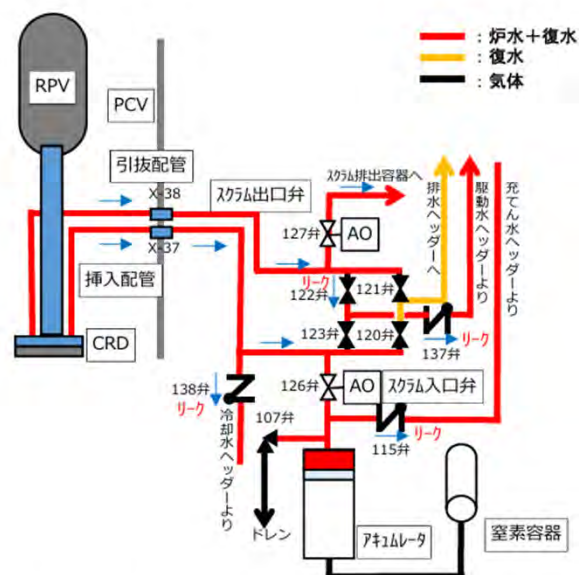
- 逆止弁は5mL/minのシートパスを設計上許容しており、設計流量で微少な漏れを起こすシートパスがあったと推定するとHCUへ逆流する
- 漏れ量は弁の状態により異なるためHCU間で線量の高低差が発生したと推定
- 系統の体積からシートパスにより十分汚染伝搬した可能性がある

$$5(\text{mL/min}) \times 3(\text{箇所}) \times \text{約}63(\text{hr})^{\ast 2} \approx \text{約}56\text{L}$$

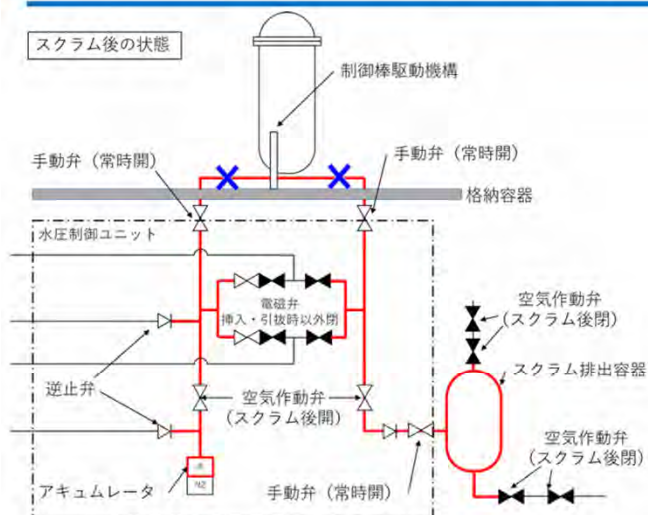
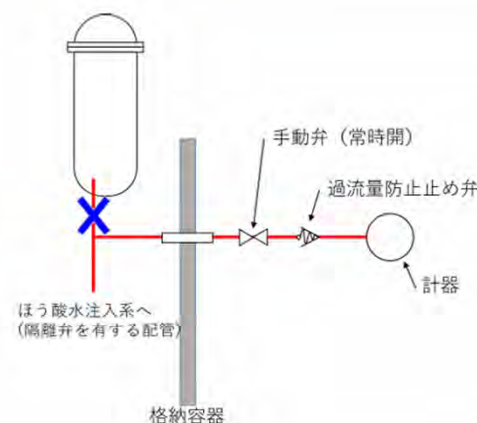
その中で、左記(制御棒駆動系挿入引抜配管)の調査結果の前提は、逆止弁の閉止機能により、バウンダリを構成。

逆止弁からの設計漏えいにより**汚染の拡大が、新たな知見として想定する必要がある。**

CRDポンプまでの汚染拡大等の可能性を踏まえた検討が必要。

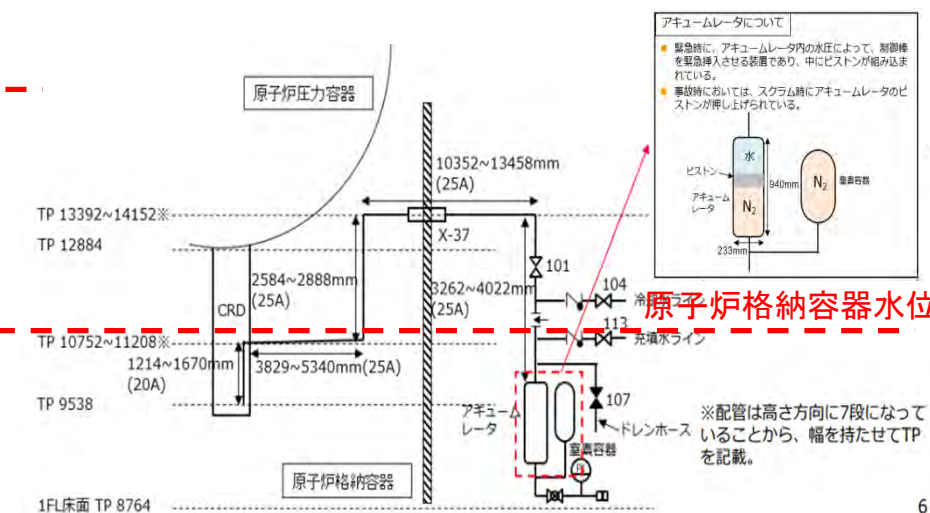
事故後の原子炉格納容器の水位は、HCU配管(CRD引抜き配管)の水平部の上部。左図参照)で推移

HCU配管の水没部が損傷していた場合、ピストンの下降等により、格納容器内の水が移行する可能性あり

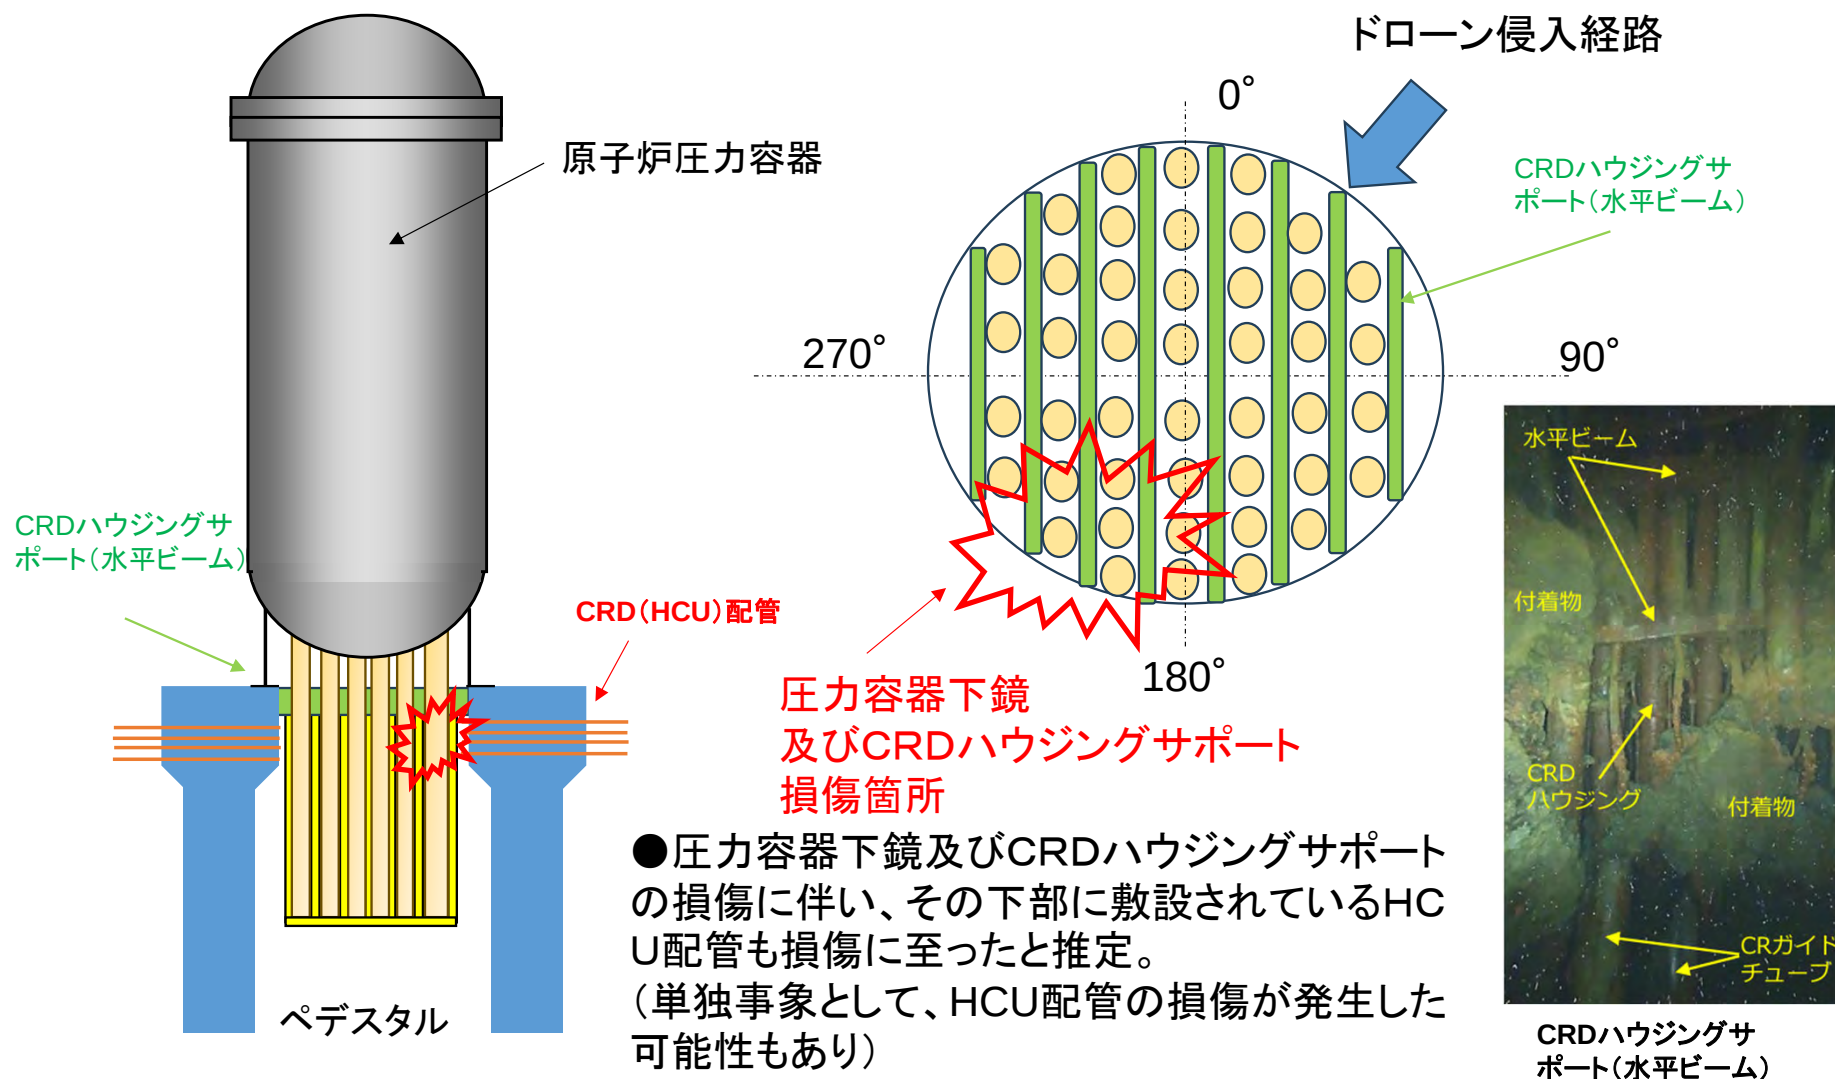
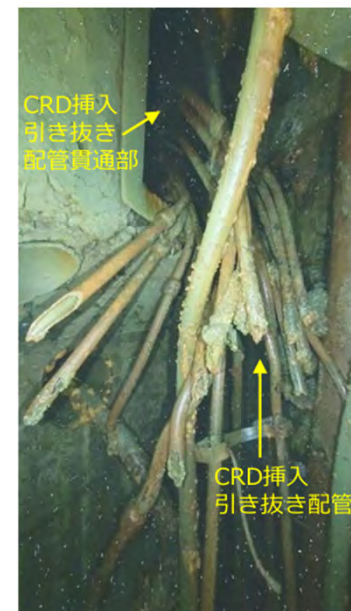
CRD(HCU)配管損傷箇所

- 1) 東京電力が実施した3号機PCV内部気中調査(マイクロドローン調査)において確認されたペデスタル内部の調査結果の内、原子炉圧力容器下部に設置されているCRDに接続されているHCU配管に損傷が確認された。
- 2) HCU配管の損傷は、数本ではなく、数十本におよぶことから、損傷した箇所から放射線物質が流入したと想定され、その結果、HCUユニットが高線量となった可能性がある。
- 3) HCUユニットの線量測定結果とドローン調査で確認された損傷の範囲の傾向は類似している。

※なお、本件の知見反映として、原子炉格納容器からの放射性物質の漏えい防止として、スクラムスイッチの取り扱い(リセットのタイミング)、CRDポンプ等の活用によるHCUへの流入防止対策の検討が必要だと考える。

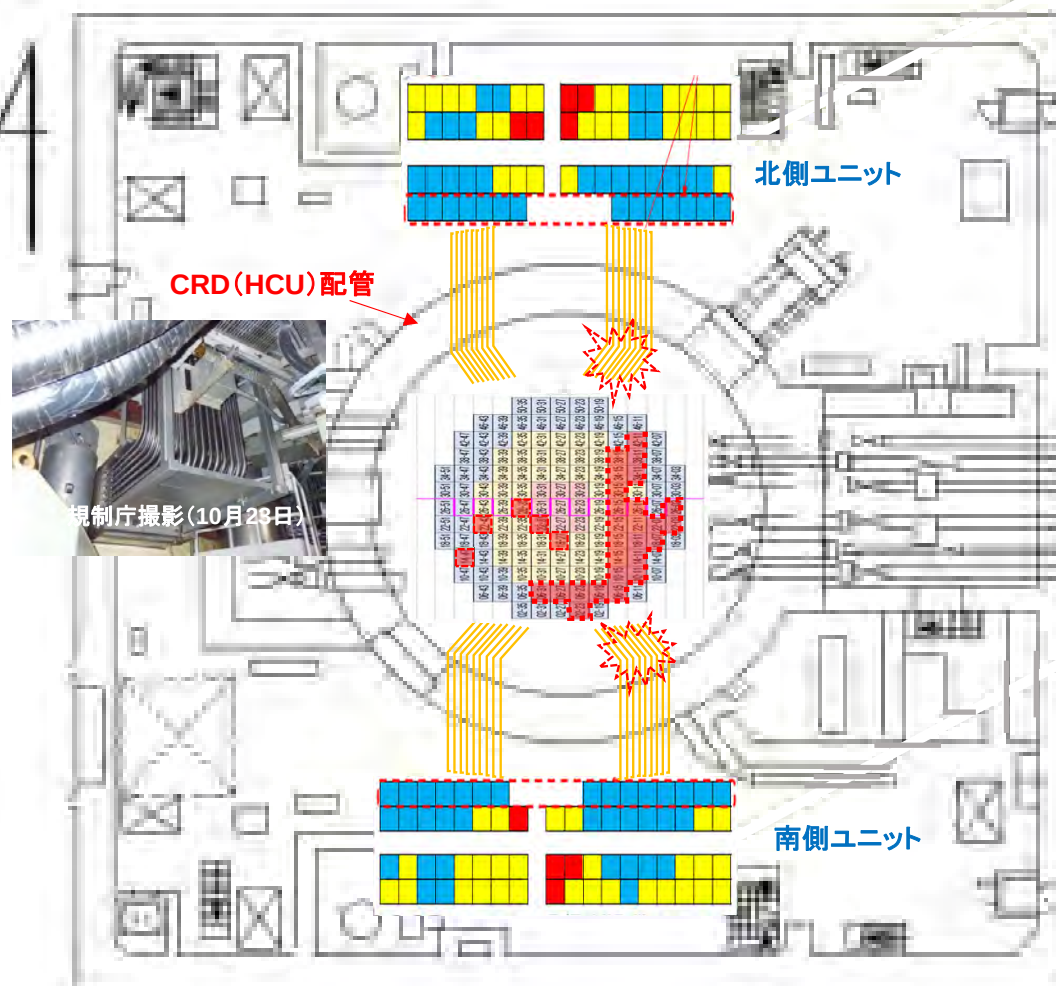
14～16ページの考察から、比較的南東側及び北東側のCRD (HCU) 系統配管に損傷等の可能性が推察されるものの高線量の原因や、系統の内包水の有無を含めた確認が必要ではないか。  
(左図では、例として、14ページで示した考察結果を示す)

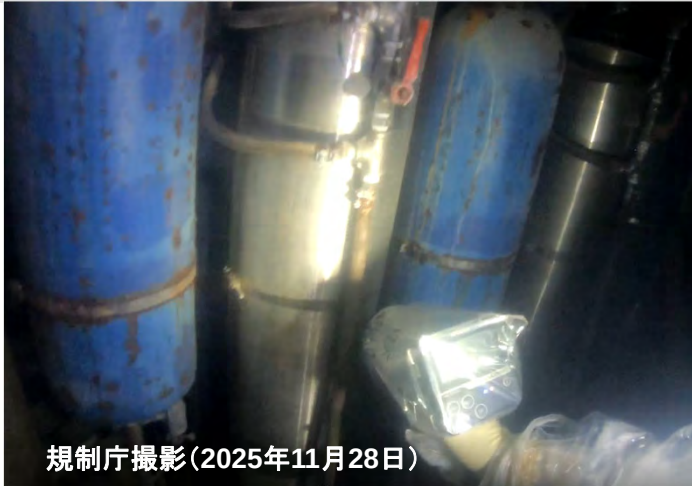
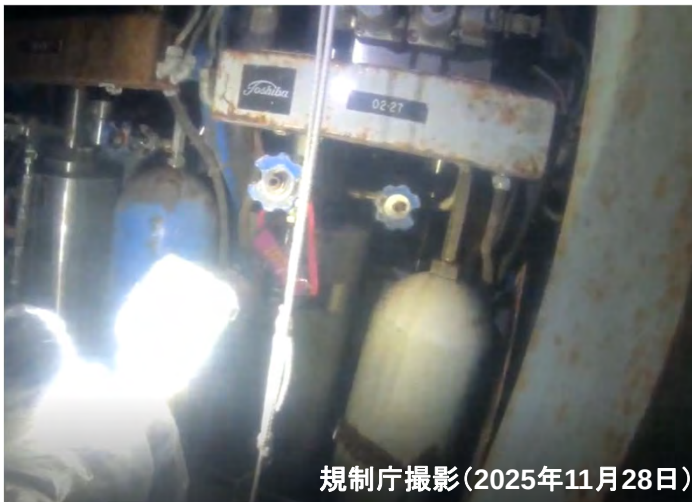
14-39 アキュムレータ  
高さ1m 22 mSv/h、床 30 mSv/h  
06-43 アキュムレータ  
高さ1m 24 mSv/h  
02-27 アキュムレータ  
高さ1m 22 mSv/h

測定結果については、東京電力の測定結果と差異はないものの、バックグラウンドと値が同等であったため、HCUが線源となっているかの判断は、今回実施した電離箱による測定では難しいと判断

HCUユニットの線量測定方法を検討し、バックグラウンドに影響を受けない状態での線量測定等を検討する。  
また、バックグラウンドの線量が高くなっている原因(床やHCU上部)についても調査、検討を行う。  
なお、東京電力において、HCU系統内の残水の有無、その他のサンプリング等が実施される場合は、確認が必要。
