# RPV破損状況推定に向けた事故分析の考え方

～～ 系統調査、時系列調査、構造調査及び堆積物分布の活用 ～～

2026年10月22日

原子力規制庁  
東京電力福島第一原子力発電所事故対策室  
宮本 健治

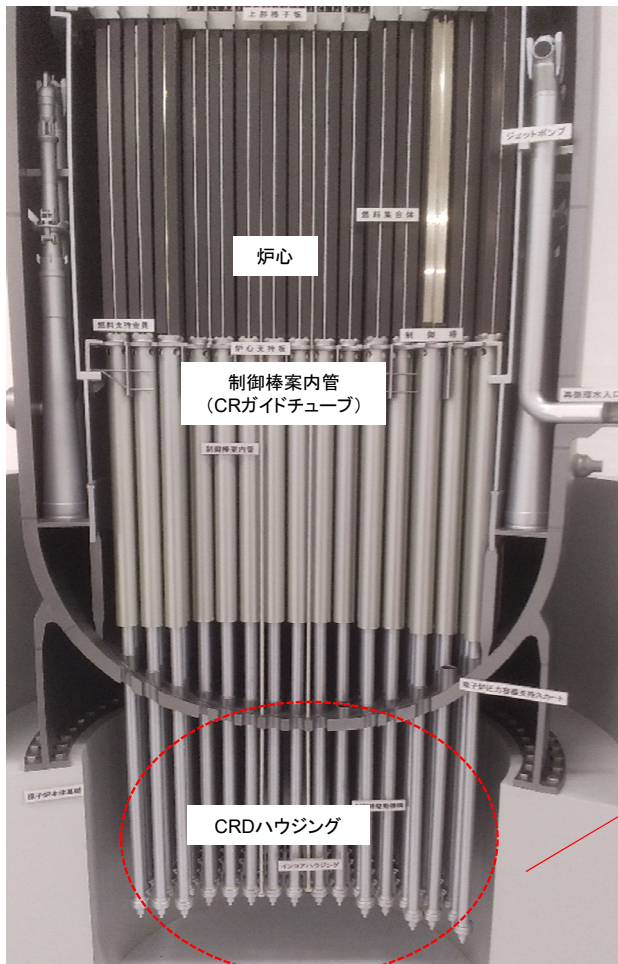
原子炉圧力容器断面モデル  
(原子力安全研修所)

CRDハウジング及び、  
CRDハウジングサポ  
ートの損傷を確認

CRDハウジング及び、  
CRDハウジングサポ  
ートの傾斜を確認  
CRD点検架台の大きな損傷

RPV下鏡に  
大きな損傷の  
可能性

制御棒案内管の落下  
の有無を確認  
(ペDESTAL内)

制御棒案内管の  
多数が落下  
(ペDESTAL内)

炉内構造物損傷  
(鉛直方向)  
・燃料集合体  
・燃料支持金具  
・制御棒案内管  
・CRDハウジング

炉内構造物損傷  
(水平方向)  
・上部格子板  
・炉心支持板

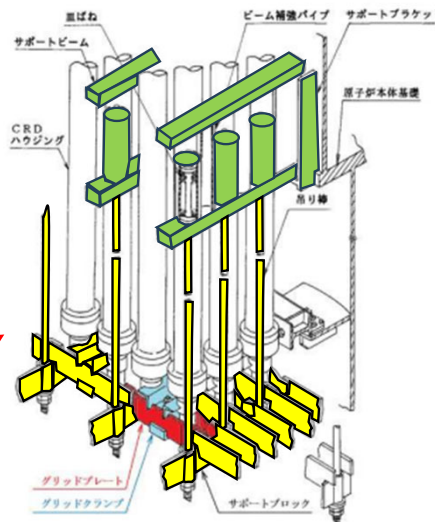
CRDハウジングサポート概要図  
※原子力規制庁面談資料より  
<https://www.da.nra.go.jp/view/NRA100001054?contents=NRA100001054-002-001#pdf=NRA100001054-002-002>

構造物の残存、落下、傾斜及び損傷状  
態から、RPV下部の損傷位置及び損傷  
規模を推定する。

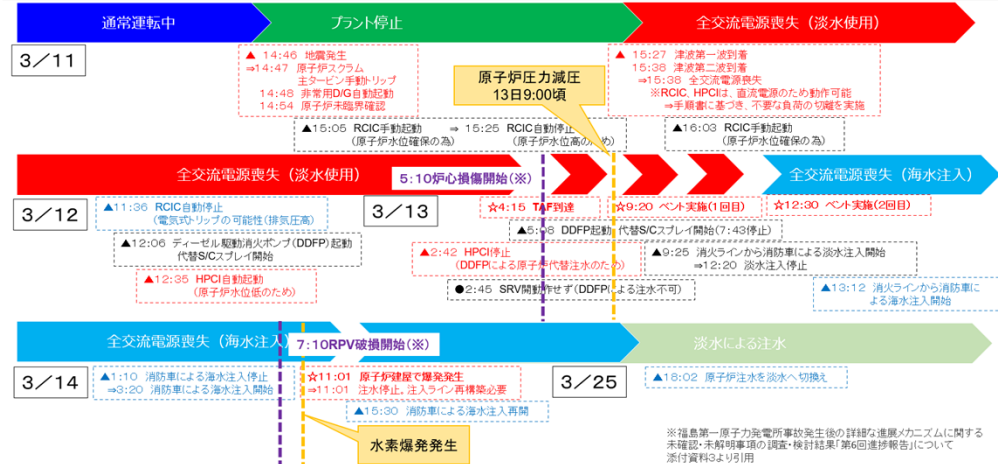
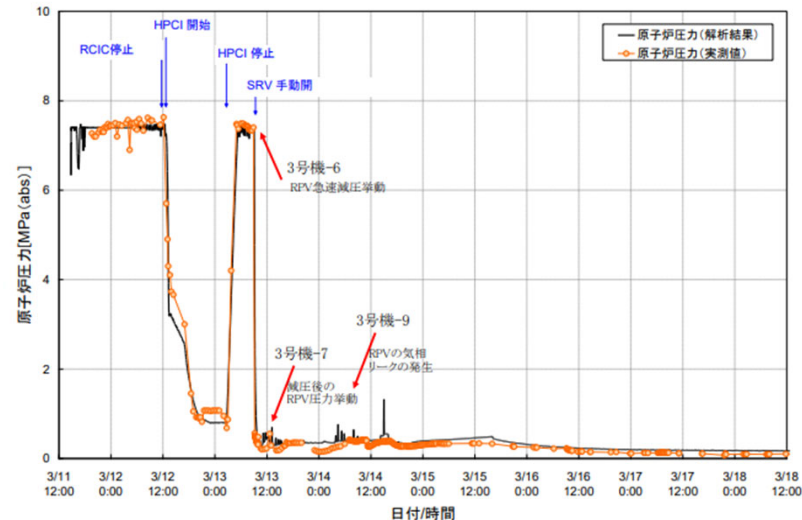
**RPV圧力が低い  
値で一定に推移。  
注水等の操作に  
対する明確な応  
答なし**

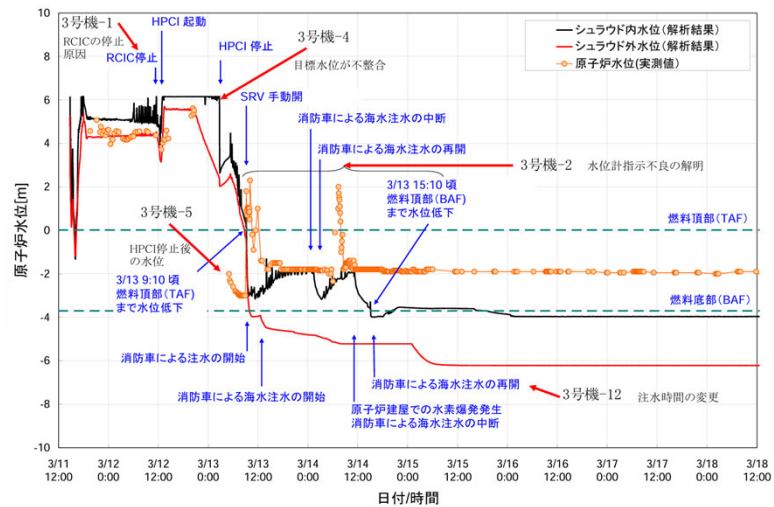
RPV圧力の変化(原因不明)  
(例)3/13 3号機の減圧

BAF以下の水位における減圧  
(減圧沸騰による冷却材の枯渇)  
※炉心への注水は実施されず

RPV圧力、水位及び注水操作に対する応答から、RPV初期損傷の発生時期を推定する。

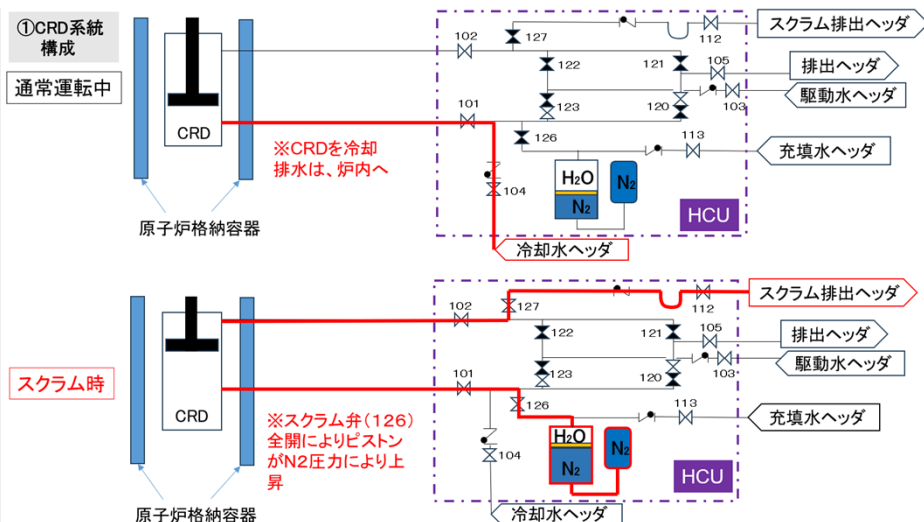
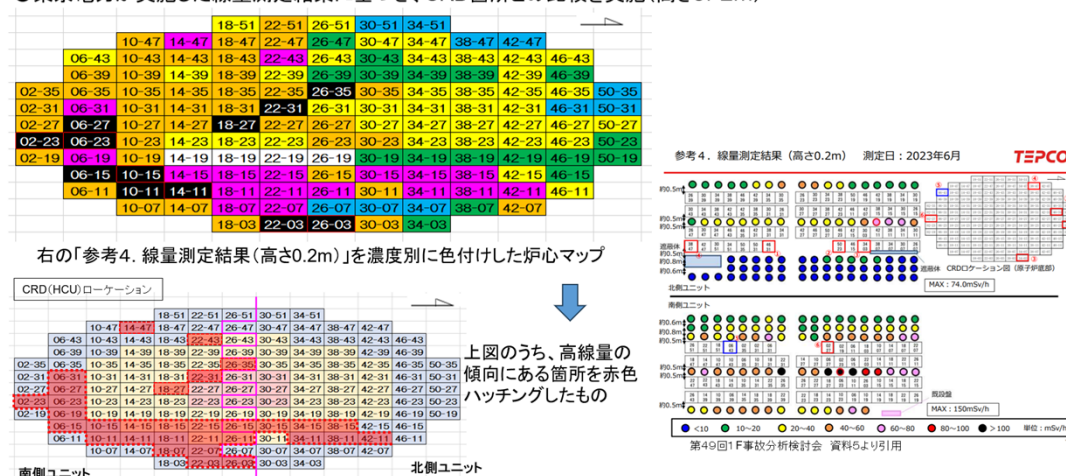
●東京電力が実施した線量測定結果に基づき、CRD箇所との比較を実施(高さ0.2m)

CRD(HCU)へ炉水の移行  
の可能性

HCUの汚染範囲及び汚染程度  
を確認

HCUの汚染範囲及び汚染程度をCRDローケーションに対応させることにより、RPV下部の損傷位置を推定し、炉心損傷範囲との関連性を検討する。

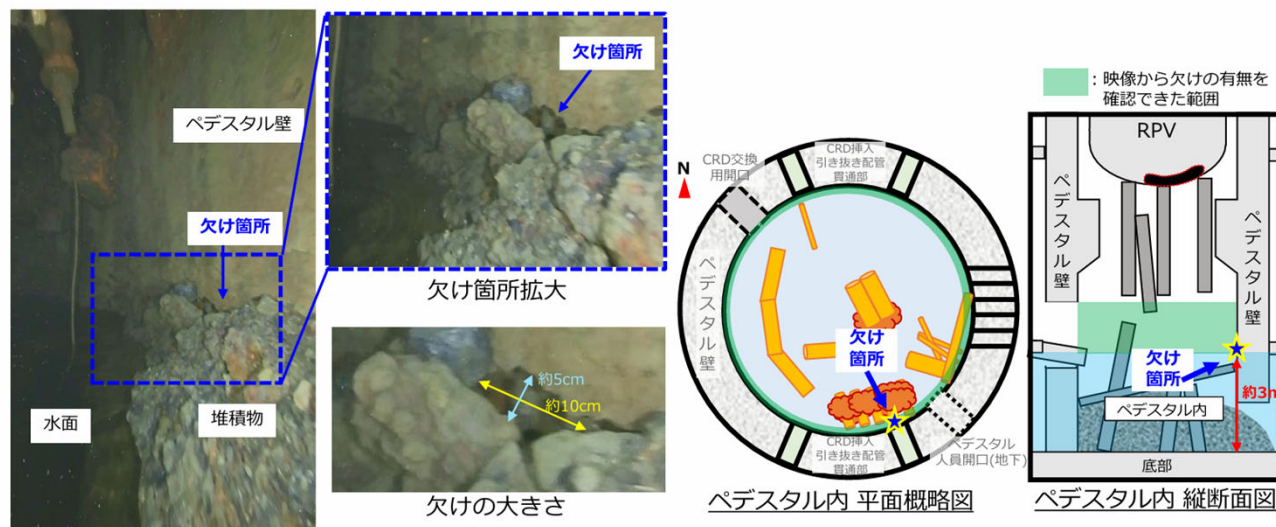
ペDESTAL内の堆積物を確認  
(炉内からの溶融物と推定されるもの)

ペDESTAL壁面の近傍  
に堆積物を確認

RPV下鏡セントラルディスクと下鏡ペタルとの境界部に損傷（開口）が生じている可能性。  
堆積物の位置及び分布をRPV下鏡の構造と比較することにより、RPV損傷位置に推定する。
