# ドローンによる炉内調査関係の全体の状況報告

2026年10月23日

東京電力ホールディングス株式会社

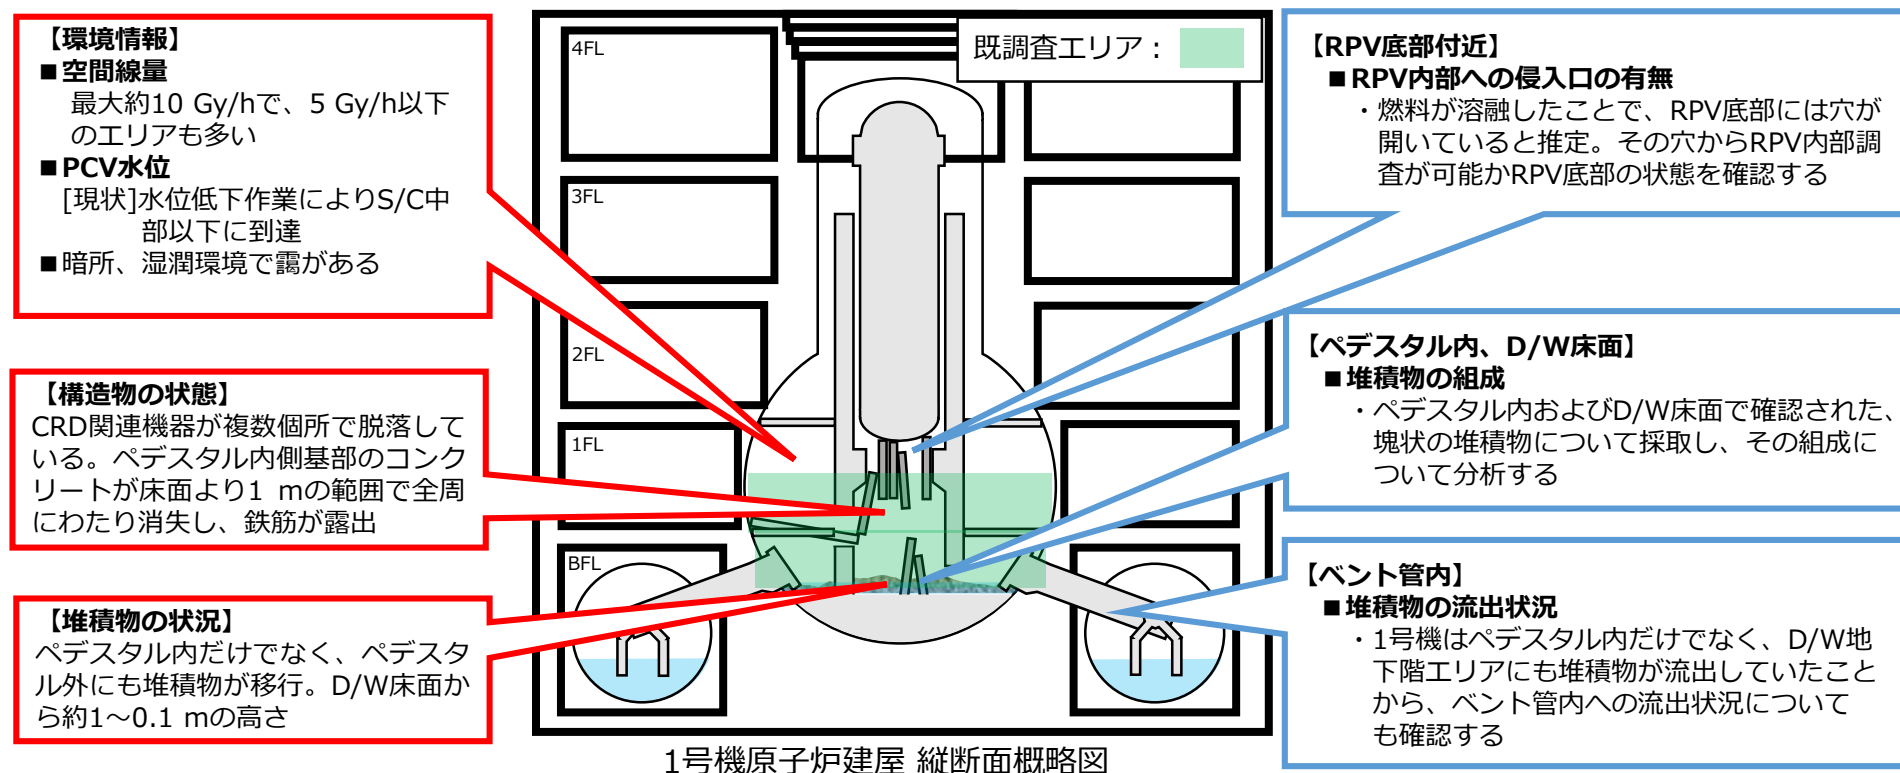
## 2. 1号機PCV内部の状況および着目点

- 1号機については、主にペDESTAL内およびペDESTAL外(D/W1階、地下階)の調査が進んでいる
- 堆積物がペDESTAL内外に広がっていることを確認しており、堆積物表層の浮遊物の採取・分析は実施済。RPV内の状況やベント管内への流出状況の確認および、塊状の堆積物の採取・分析は未実施
- 主要構造物の状態としては、ペDESTAL内の構造物の落下や損傷が確認されており、ペDESTAL内側基部のコンクリートが床面より1 mの範囲で全周にわたり消失し、鉄筋が露出していることを確認
- 今後は、更に堆積物の情報を拡充するために、RPV内部調査に繋がる**RPV底部付近の情報**や、堆積物の流出範囲を確認するための**ベント管内の情報**、**堆積物の組成に関する情報取得**について計画

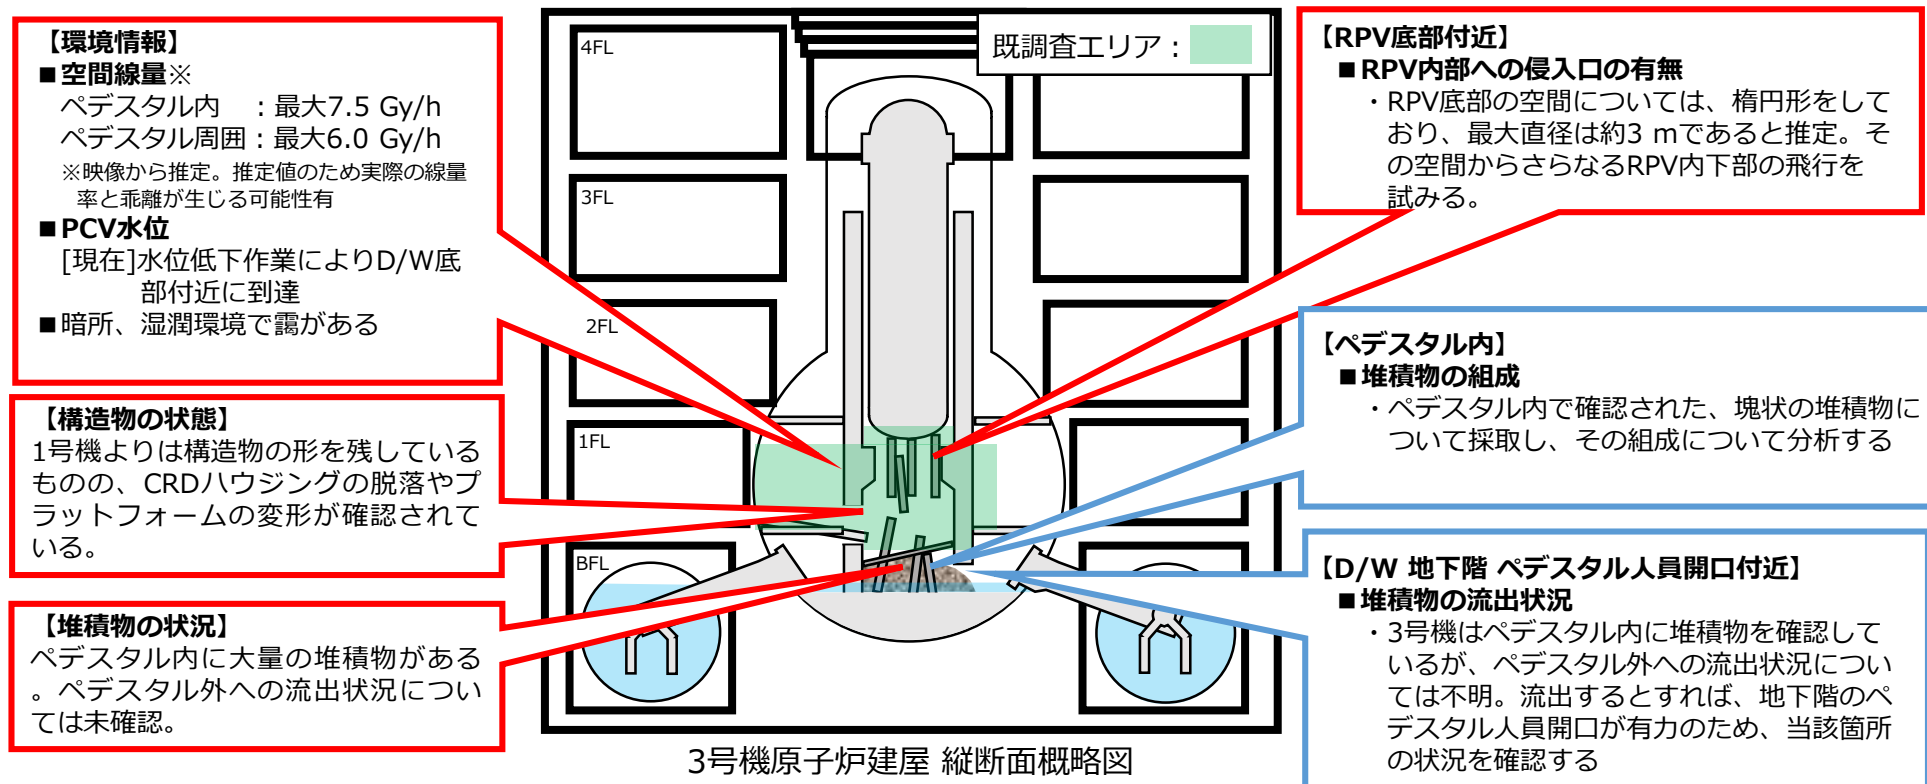
### 3. 3号機PCV内部の状況および着目点

- 3号機については、主にペDESTAL内およびペDESTAL外(D/W1階高さ)の調査が進んでいる
- 堆積物がペDESTAL内に存在していることを確認。RPV内部の状況やペDESTAL外への流出の有無については未確認
- 主要構造物の状態としては、ペDESTAL内の構造物の落下や損傷が確認されているが、1号機と比較すると原型を保っているものが多い
- 今後は、更に堆積物の情報を拡充するために、RPV内部調査に繋がる**RPV底部付近の情報**や、堆積物の流出範囲を確認するための**D/W 地下階(ペDESTAL人員開口付近)の情報**、**堆積物の組成に関する情報取得**について計画

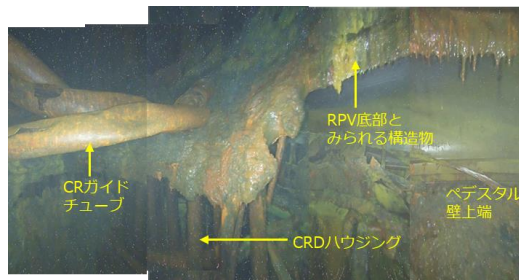
RPV底部付近

- ペデスタル内ではCRDハウジング群やガイドチューブの脱落，RPV底部に最大直径約3 mの楕円形の空間を確認，取得した映像に対し実施した点群化データから**今後のPCV内部調査およびRPV内部調査の方針検討に関する情報**を取得
- ペデスタル外では確認された範囲内で，大規模な機器損傷や干渉物は確認されなかった

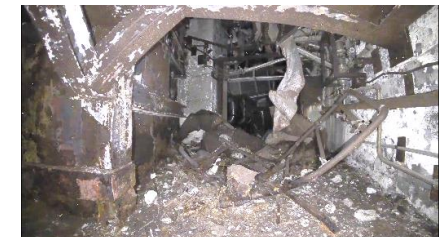
原子炉建屋通路(3FL)

- 原子炉建屋1階～3階に設置されている計装ラインの一次弁等に著しい破損や変形，過度な腐食といった異常がないことを確認し，**燃料デブリ取り出しに向けた現場整備検討に関する情報**を取得
