## 2号機X-6ペネで確認された堆積物に関する考察

令和8年10月22日  
東京電力福島第一原子力発電所事故対策室  
石川 大裕

令和8年1月15日

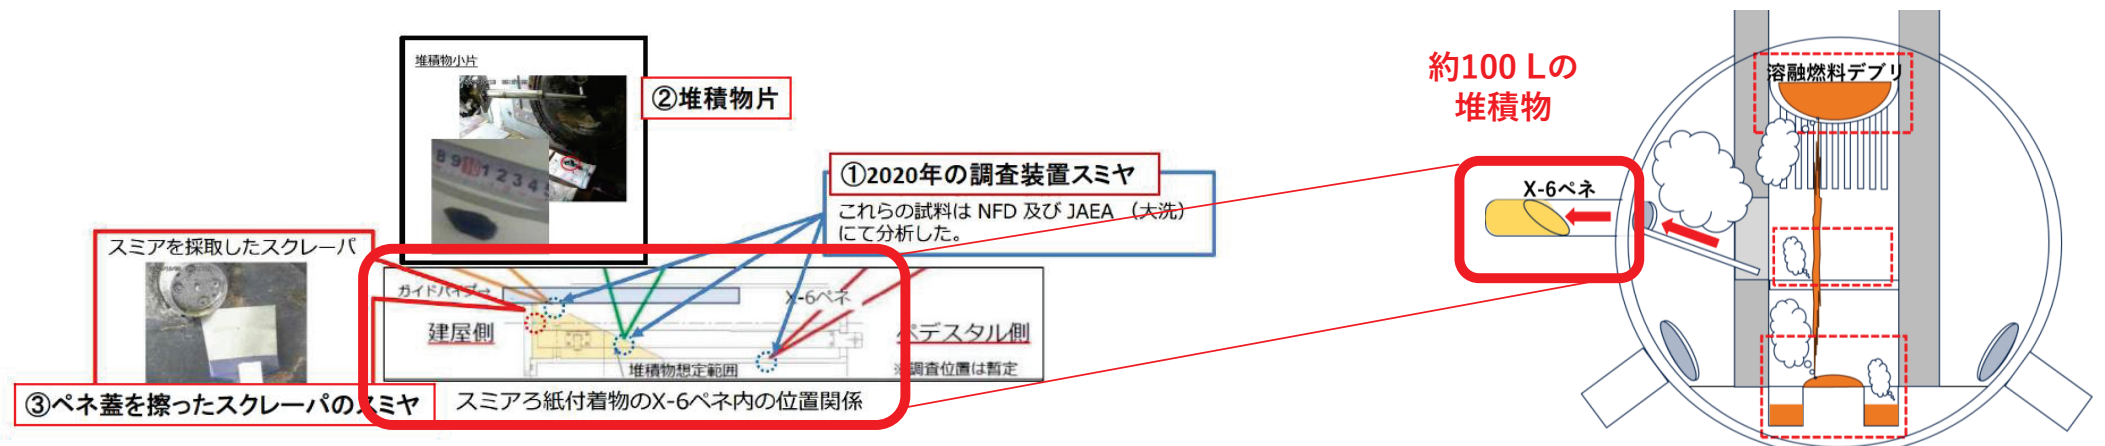
X-6 ペネの拡大図 (推定) [1]

2号機原子炉格納容器の模式図 (推定)

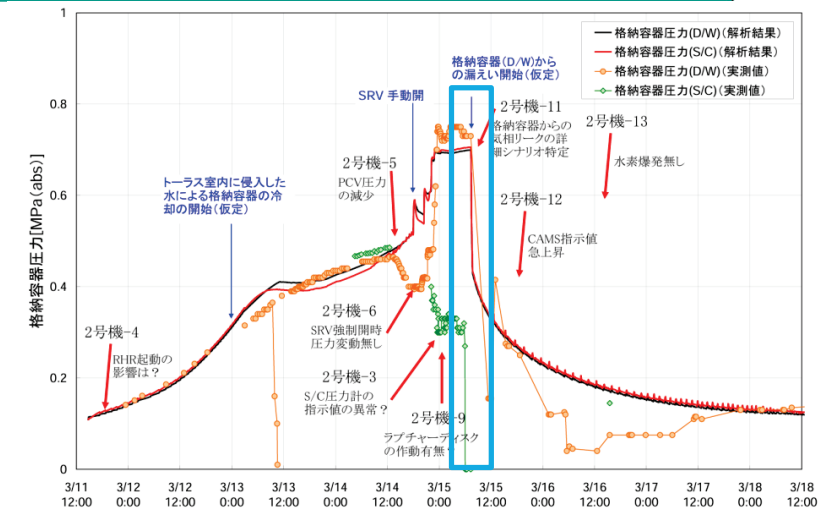
2号機原子炉格納容器のパラメータ[2]

- ・D/W圧が**730 kPaから155 kPa急減**(3/15 7:20から11:25、**右図青枠**)。
- ・同時期にブローアウトパネルから蒸気放出確認。
- ・2号機から数km程度離れた正門付近のモニタリングカーにおける線量が大幅に上昇。

○D/W圧力が減圧された際に、例えばPCVの上部蓋のシール部のような密閉性が弱い箇所を経由して、放射性物質が漏えいした可能性が高い。この際に、**PCV全体において気流が形成されたものと考えられる**。これを蒸気圧と絡めて考えれば、D/W圧力が十分に高いため、Feなどの気相の分圧は基本的に飽和蒸気圧となることが見込まれる。

○この結果、PCV外への漏洩に合わせて、凝縮相に存在していたFeなどが**飽和蒸気圧を保ちながら蒸気化をしたと予想する**。

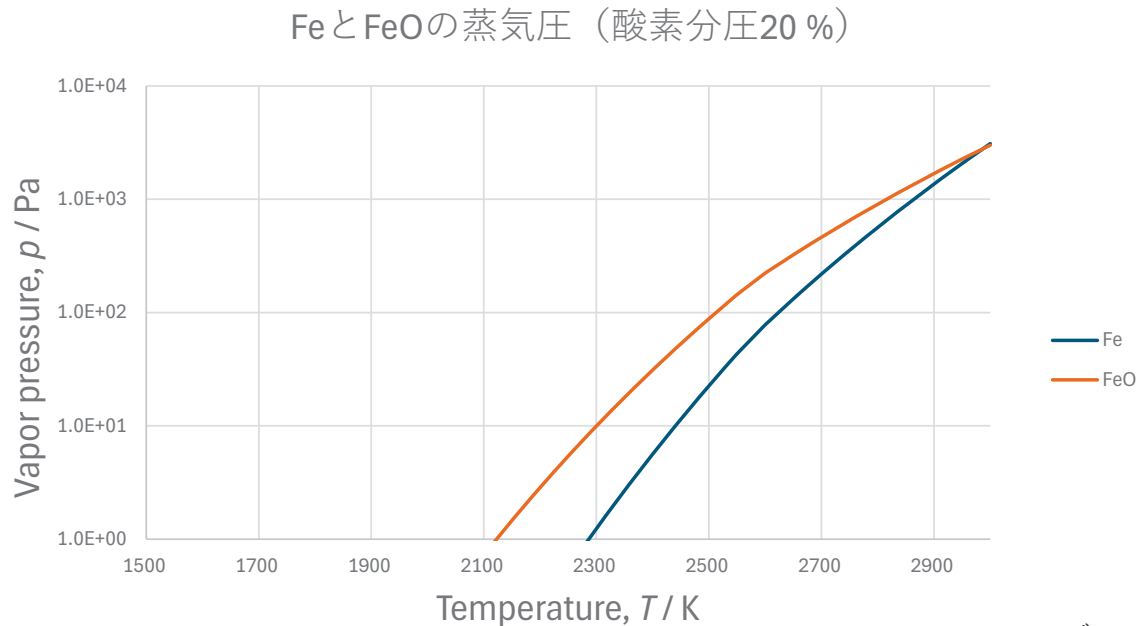
蒸気圧についてより詳細に調べてみると、堆積物の中心元素であるFeとその代表的な化学形である酸化鉄(FeO)の蒸気圧は以下のとおりとなる。(本計算は、大阪大学・大石教授にご協力を頂いた。)

データベースはFACT53、計算はFactSageを使用

2号機は事故炉の中では比較的酸化的な雰囲気であり、酸化雰囲気における傾向としては約2000K以上においてFe及びFeOのいずれも有意な蒸気圧を示すようになる。Feが酸化するタイミングは分からないものの、蒸気化が起こる領域においては一定程度の温度を有していたと考えられる。一方でPCV内部調査の結果として、ペDESTALにおけるケーブルトレイ(炭素鋼:融点約1500℃)が損傷していない<sup>[2]</sup>ことを踏まえると、高温領域は局所的であった可能性が示唆される。

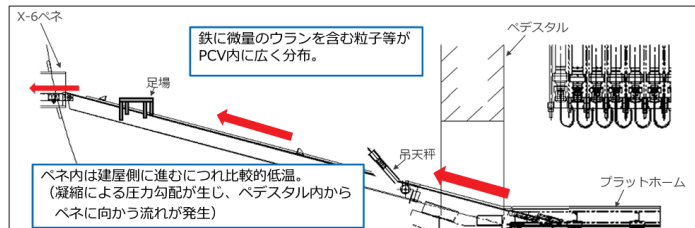
X-6ペネ堆積物に係る水蒸気凝縮の可能性 [3][4]

フランジ解放時に水滴が流れ出ることが確認されている。[3][4]

- 受け皿に水が溜まる状況は見られないものの、ウエスの濡れ具合は増加(目視確認結果)
- 設置2日目のウエス表面線量は、 $\gamma$ 線:10mSv/h、 $\beta+\gamma$ :7Sv/h、 $\alpha$ 線:検出限界未満

11/4の作業終了後、フランジ下部、にじみのある場所にウエスを入れた受け皿を設置。  
11/6作業開始前に受け皿内を目視確認。表面線量測定実施。  
11/6.7も作業終了後ウエスと受け皿を設置。  
11/8作業開始前に受け皿内を再度目視確認

【滴下物の推察】  
原子炉格納容器内の蒸気がX-6ペネフランジ表面で冷やされて凝縮。ペネ内の凝縮水が滴下しているものと推察。

○東京電力において、PCV内外の温度差に起因する、ペネフランジ近傍の水蒸気凝縮により形成された圧力勾配によって、ペデスタル内からX-6ペネに向かう水蒸気の流れが生じることなどが提案されており、長期間にわたる緩やかな気流が存在していたことは確認された事実と照らし合わせても、概ね同意するところ。

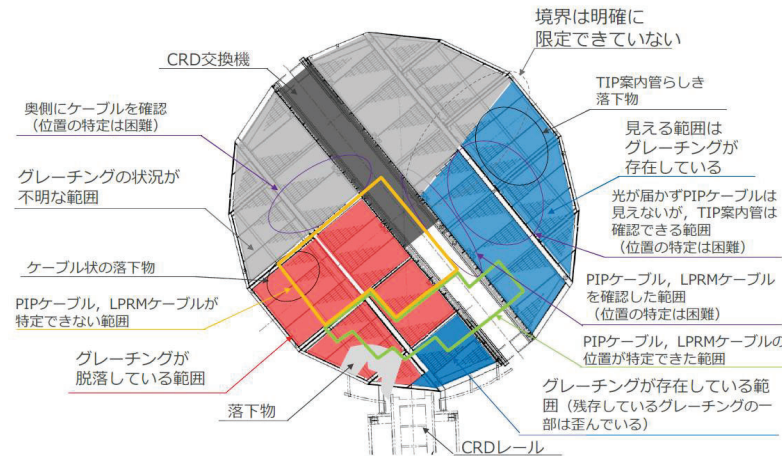
PCV内部調査を踏まえた2号機グレーチング模式図 [2]

PCV内部調査の結果として、以下のとおりグレーチングが脱落したことが確認されている。

○ウランのような鉄よりも蒸気圧が低く、密度も高い物質から成る粒子も確認されていることを考えると、前述の蒸気圧や気流と同様の移送形式は、Fe中心のものとは比べて相対的に起きにくいと考えられ、異なる移送形式の可能性を考える必要がある。そこでグレーチングの損傷に注目すると、一部のグレーチングが欠損していることから、相当程度の重量を有する溶融落下物が、グレーチングを巻き込んで落下したものと推定される。その際に、ペデスタル底部に衝突した際に、粒子が飛散したものと考えられる。

○これを踏まえ、**気流による移送の比較的困難な粒子については、飛散によりCRDレールに載ったうえで、ペネフランジ近傍に生じた圧力勾配によってレールを介したX-6ペネへ移送された可能性を挙げたい。**

なおPCV内部調査の結果として、グレーチングの脱落部がCRDレールに必ずしも近いわけではないので、飛散を考えた場合は、粒子径の大きいものは、小さいものに比べて相対的に少ないと考えられる。

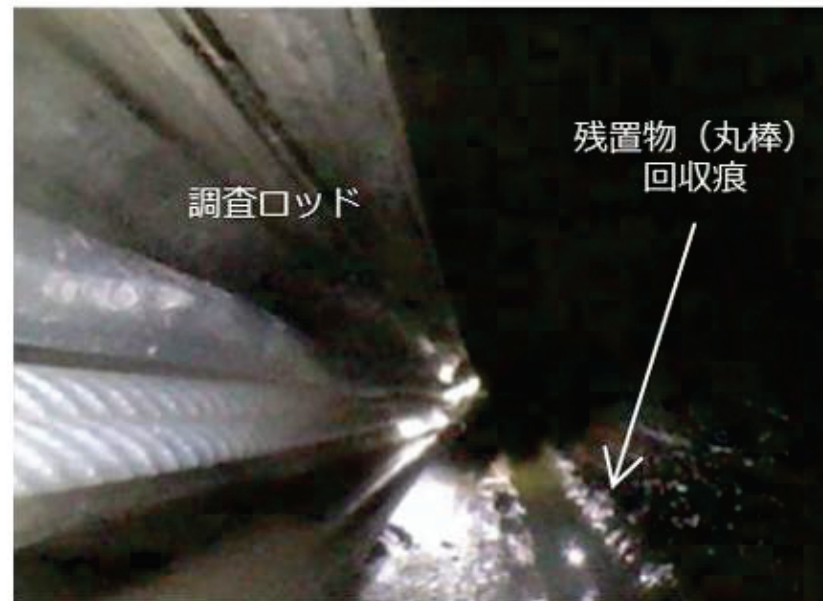
X-53ペネ内

2号機X-53ペネ内については、すでに「少量の堆積物を確認(残置物の回収痕が形成される程度)」ということで報告されている<sup>[3]</sup>。なお、分析の結果としてX-6ペネ堆積物及びX-53ペネ堆積物の主成分はいずれも酸化鉄が主成分。

※写真奥側がPCV方向

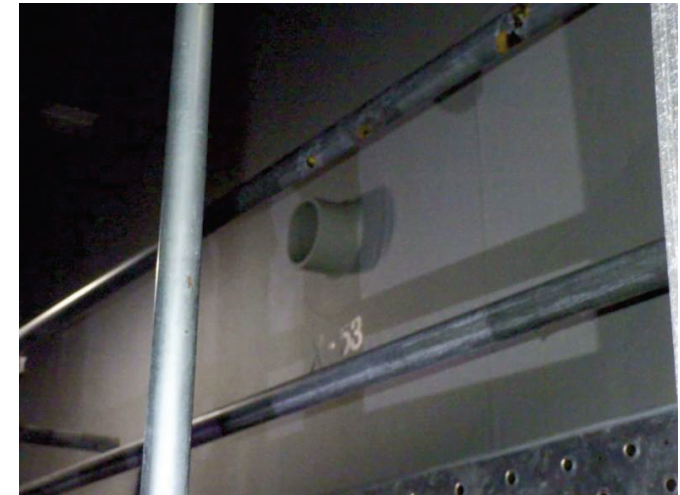
X-53ペネ

X-53ペネを図面調査したところ、「予備ペネ」としての位置づけであり、X-6ペネのように「レール」が敷設されておらず、完全にPCV内に孤立して存在している。このため、X-53ペネには、堆積物が空間を介してのみ入り込むと言え、機器配置について調査を進めた。そこで2号機と同様にBWR-4でMark-I型のPCVを持ち、アクセスが比較的容易な5号機に注目して現地調査を行った。

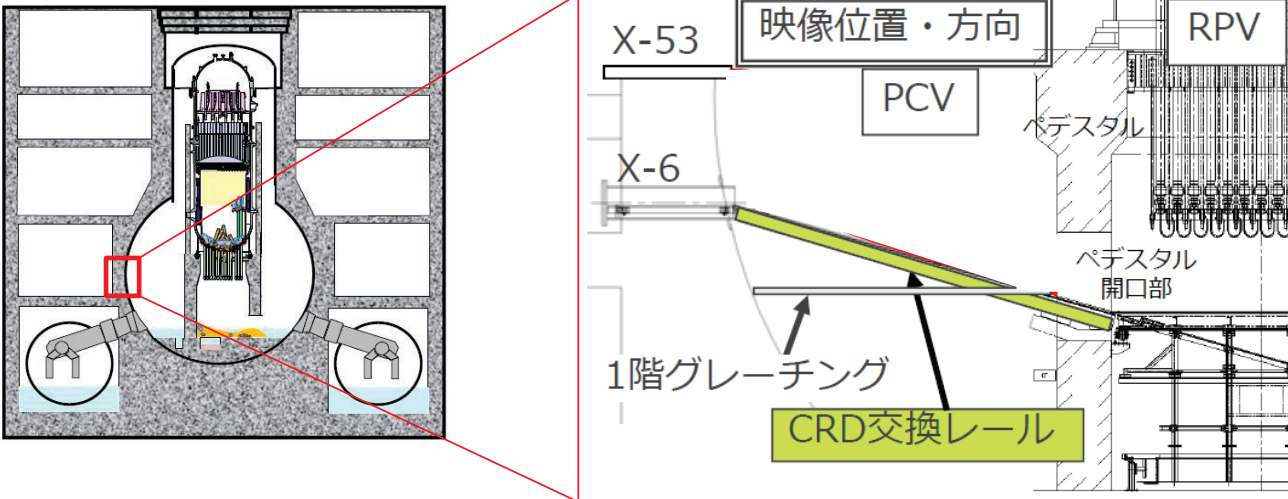
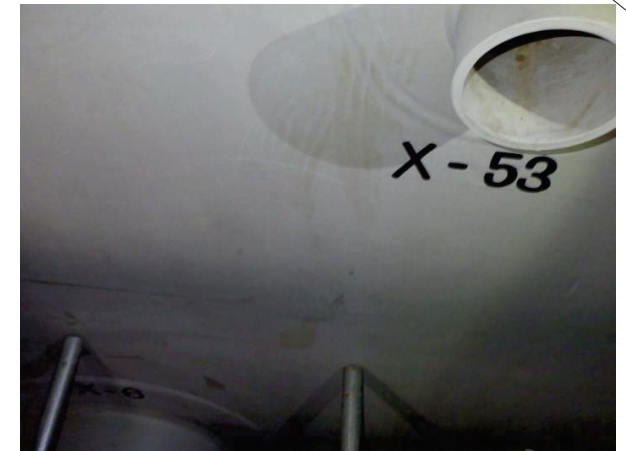
X-6ペネとX-53ペネの配置関係

現地調査の結果として、X-53ペネへのアクセスは、垂直梯子を上る必要があり、**ペデスタル開口部から高さがあったこと**。X-53ペネ周囲は構造物が存在するため、ペデスタル開口部を**X-53ペネから全く確認することができなかった**ことが分かった。

OPCV内部調査の結果として、堆積物はX-6ペネで大量に確認されており、X-53ペネで少量確認されている。一方で、5号機現地調査の結果として、構造物が存在するため、X-53ペネへの堆積物の移送は当該構造物を回り込む様式でないと起きないと考えられる。

○このため、一つの可能性の候補として考えてきたRPVの落下物による飛散の可能性は、X-53ペネに対しては低く、X-6ペネ及びX-53ペネに共通する移送メカニズムとしては、**ペネのフランジ方向へ気流が形成される形で堆積物が移送されたもの**と考えられる。

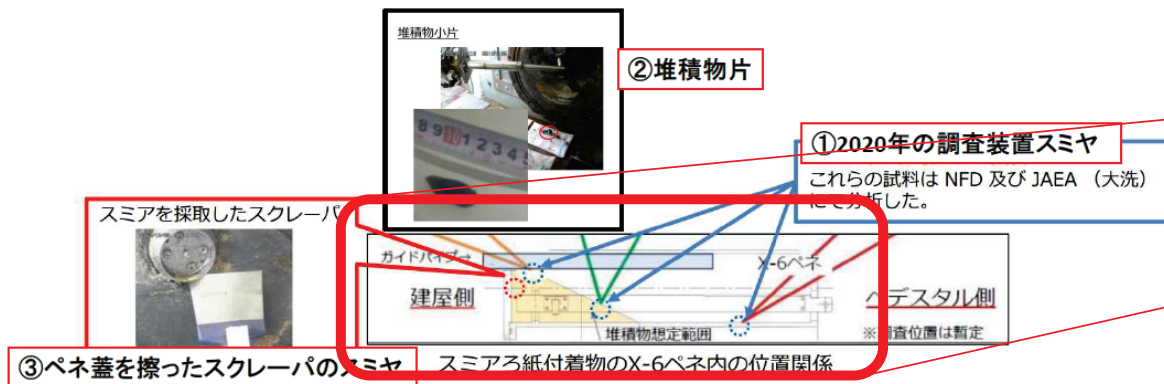
X-6ペネの拡大図(推定)<sup>[1]</sup>

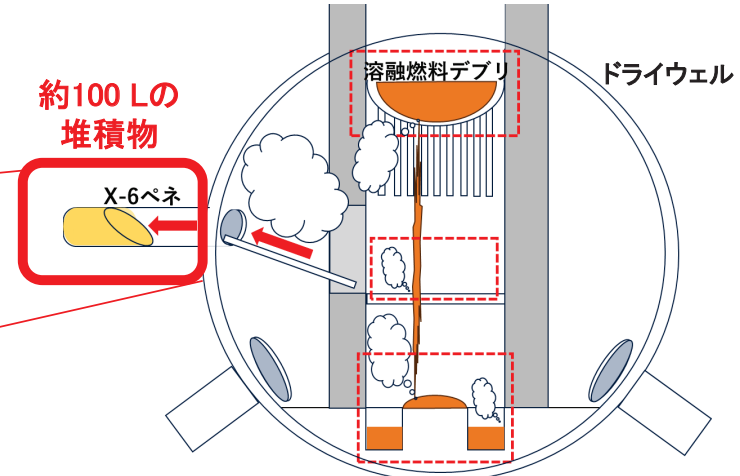
2号機原子炉格納容器の模式図(推定)

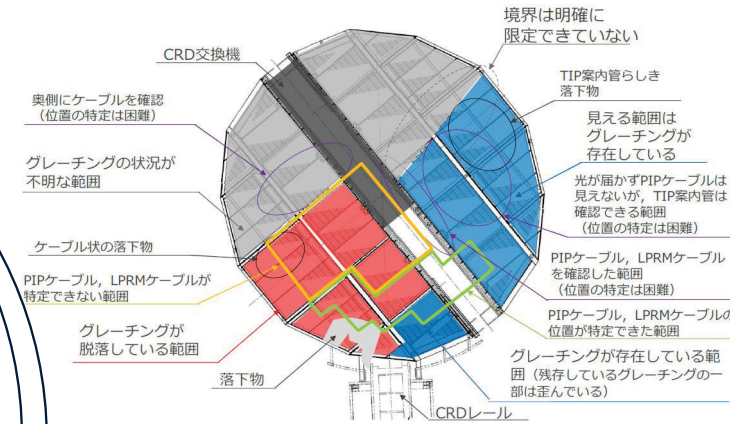
- 制御棒駆動機構配管の外周部の存在を確認
- ペDESTAL床一面に水滴が落下している
- RPV底部のケーブルが特定できない範囲とグレーチングの脱落している範囲が重複

CRDレール近傍のグレーチングが一部崩落

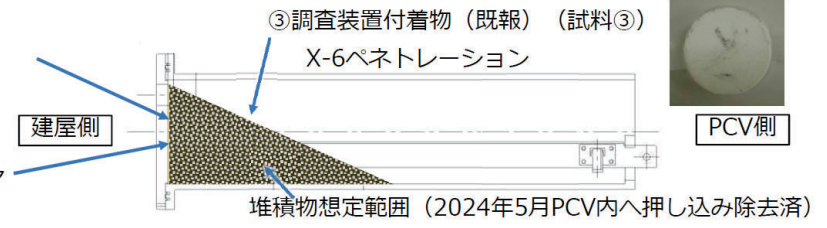
令和5年10月にX-6ペネハッチ開放時に、フランジ部から落下した堆積片(下図①)について、詳細な分析を行い報告がなされたところであるが<sup>[5]</sup>、SEM-EDSによる形状観察に注目すると、大部分は丸みを帯びている。

X-6ペネの拡大図(推定)<sup>[5]</sup>

丸みが帯びている理由としては、熔融物が表面張力を受けつつ蒸気化・凝集したことに起因しているのではないかと考えられる。言い換えれば、X-6ペネ近傍の堆積物は、熔融したうえで**蒸気化の過程**を経ている可能性を示唆しているのではないかと考えられる。

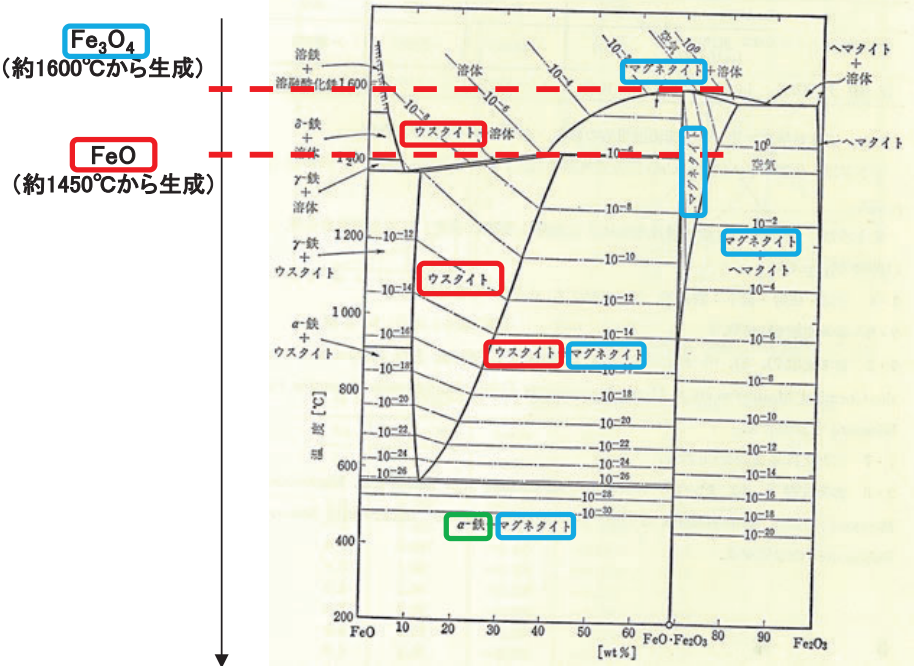
図1 Fe-O二成分系の状態図<sup>[8]</sup>

X-6ペネ堆積物の主成分である酸化鉄の化学形は( $c\text{-FeO}$ (ウスタイト)、 $c\text{-Fe}_3\text{O}_4$ (マグネタイト)、 $c\text{-FeCr}_2\text{O}_4$ )であった。これより単純な系として、 $\text{Fe-O}$ 二成分系の状態図(図1)から考える。状態図によれば、冷却過程を見ていくと、 $c\text{-Fe}_3\text{O}_4$ は1600°C付近から生成し始め、 $c\text{-FeO}$ は1450°C付近から生成し始めることになる。一方で、仮に準静的過程を経ると考えれば、 $\alpha\text{-Fe}$ や $c\text{-Fe}_3\text{O}_4$ (マグネタイト)が生成されると期待されるが、実際には $c\text{-FeO}$ (ウスタイト)が観測されていることから、高温状態における化学形を保存した状態で急冷を受けたものと推測される。なお熱力学計算によれば、 $c\text{-FeCr}_2\text{O}_4$ は1700°C付近で生成し始めるとの結果が得られており、 $c\text{-Fe}_3\text{O}_4$ の一部のFe原子がCr原子に置換を経たものの、基本的には $c\text{-Fe}_3\text{O}_4$ 同様に考えられ、同じく急冷を受けたと推測される。

- X-6ペネ堆積物の元素に注目すれば、燃料・マイナーアクチノイド・燃料被覆材・構造材・ケーブル・塗料・FP・海水といった様々な材料・物質由来の元素が存在することが示唆された。堆積物の元素では、一部にUが見出されていることから、上記で示した材料・物質のうち、**融点が高い燃料を溶融させるような温度を経た可能性がある。**
- X-6ペネ堆積物の主成分である酸化鉄に着目すれば、あまりに高い温度にあると溶融してしまい、 $\alpha$ -FeO(ウスタイト)のような化学形を取ることができないため、当該化学形を取りうる**約1600℃～1700℃以下の温度領域で酸化鉄が生成して、急冷を受けたと推測される。**
- 原子炉圧力容器の一部が損傷して、落下した溶融物がグレーチングの一部を巻き込み、ペDESTALへ落下して、冷却を受けたと考えられる。なお、落下物は**ペDESTALに存在するケーブルトレイ等の構造物を損傷させるほどの温度を有していなかったと推測される。**

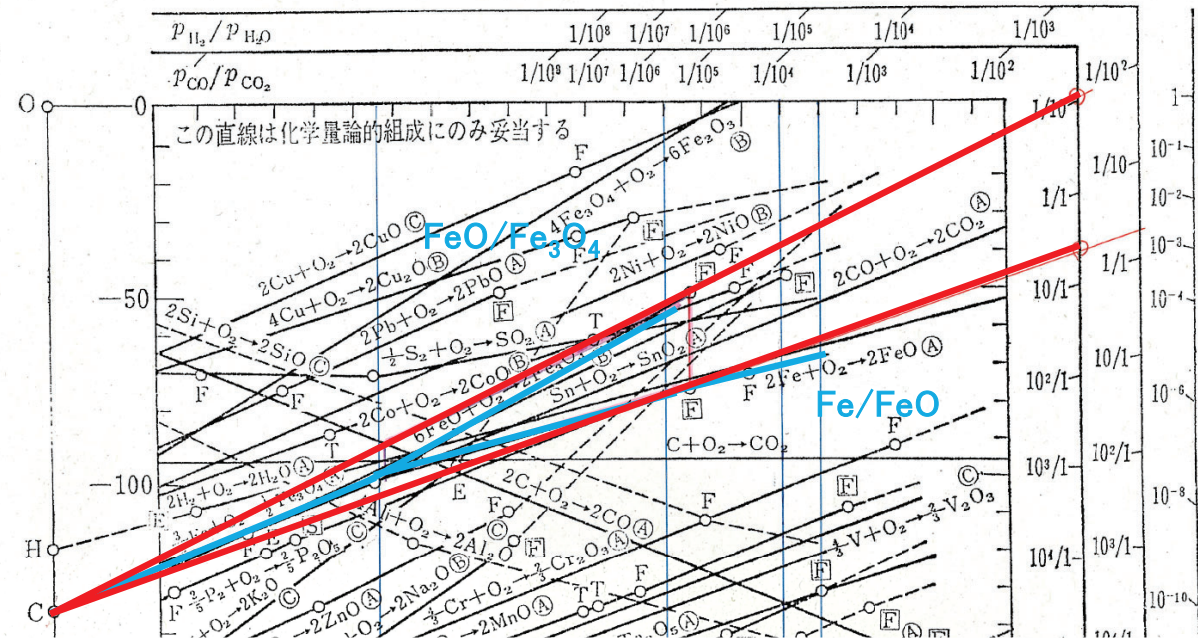
図2 酸化物の標準生成自由エネルギー(Ellingham図)<sup>[9]</sup>

冶金工学において用いられるGibbsの自由エネルギーと温度の相関を表すEllingham図<sup>[10]</sup>にRichardsonら<sup>[11]</sup>が修正を加えた図(図2)を用いて考える。酸化鉄の化学形を踏まえ、還元ガスである $\text{H}_2$ や $\text{CO}$ の分圧比を求めると、 $p(\text{H}_2)/p(\text{H}_2\text{O}) \cong 0.05 \sim 2$ 、 $p(\text{CO})/p(\text{CO}_2) \cong 0.1 \sim 7$ となる。これらより、酸化鉄が生成した条件は、酸化的な雰囲気を満たし得たと推測される。
