# 東京電力福島第一原子力発電所事故時の原子炉格納容器内コンクリートの損傷解明に係る分析及び検証試験事業

原子力規制庁

東京電力福島第一原子力発電所事故対策室

令和9年度要求額 6.3億円（新規）東京電力福島第一原子力発電所事故対策室

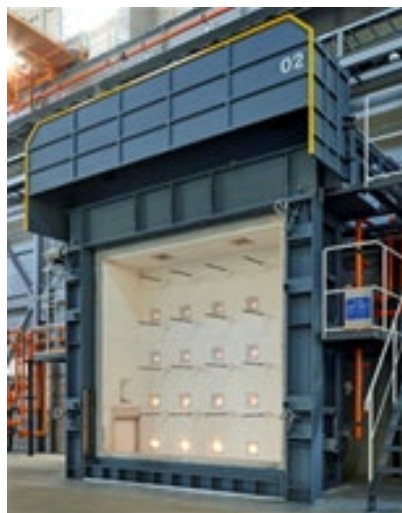
## ②コンクリート加熱による挙動調査

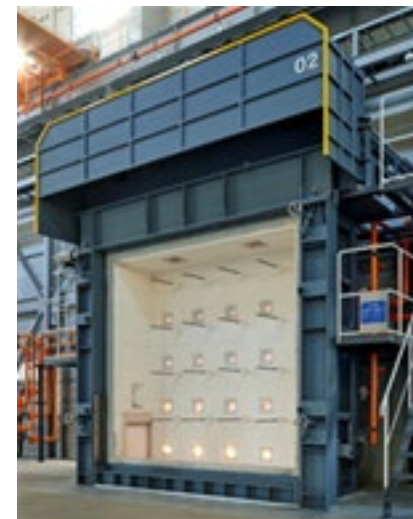
実規模加熱試験  
(イメージ)

(A) (B) の2つの系に対して、それぞれ5ケースの加熱試験を検討しており、全10ケースを想定。
