原子力施設等におけるトピックス  
(令和6年1月8日～1月14日)

令和6年1月17日  
原子力規制庁

令和6年能登半島地震による志賀原子力発電所の影響について（第7報）2024年1月10日  
北陸電力株式会社

## 令和6年能登半島地震による志賀原子力発電所の影響について（第8報）

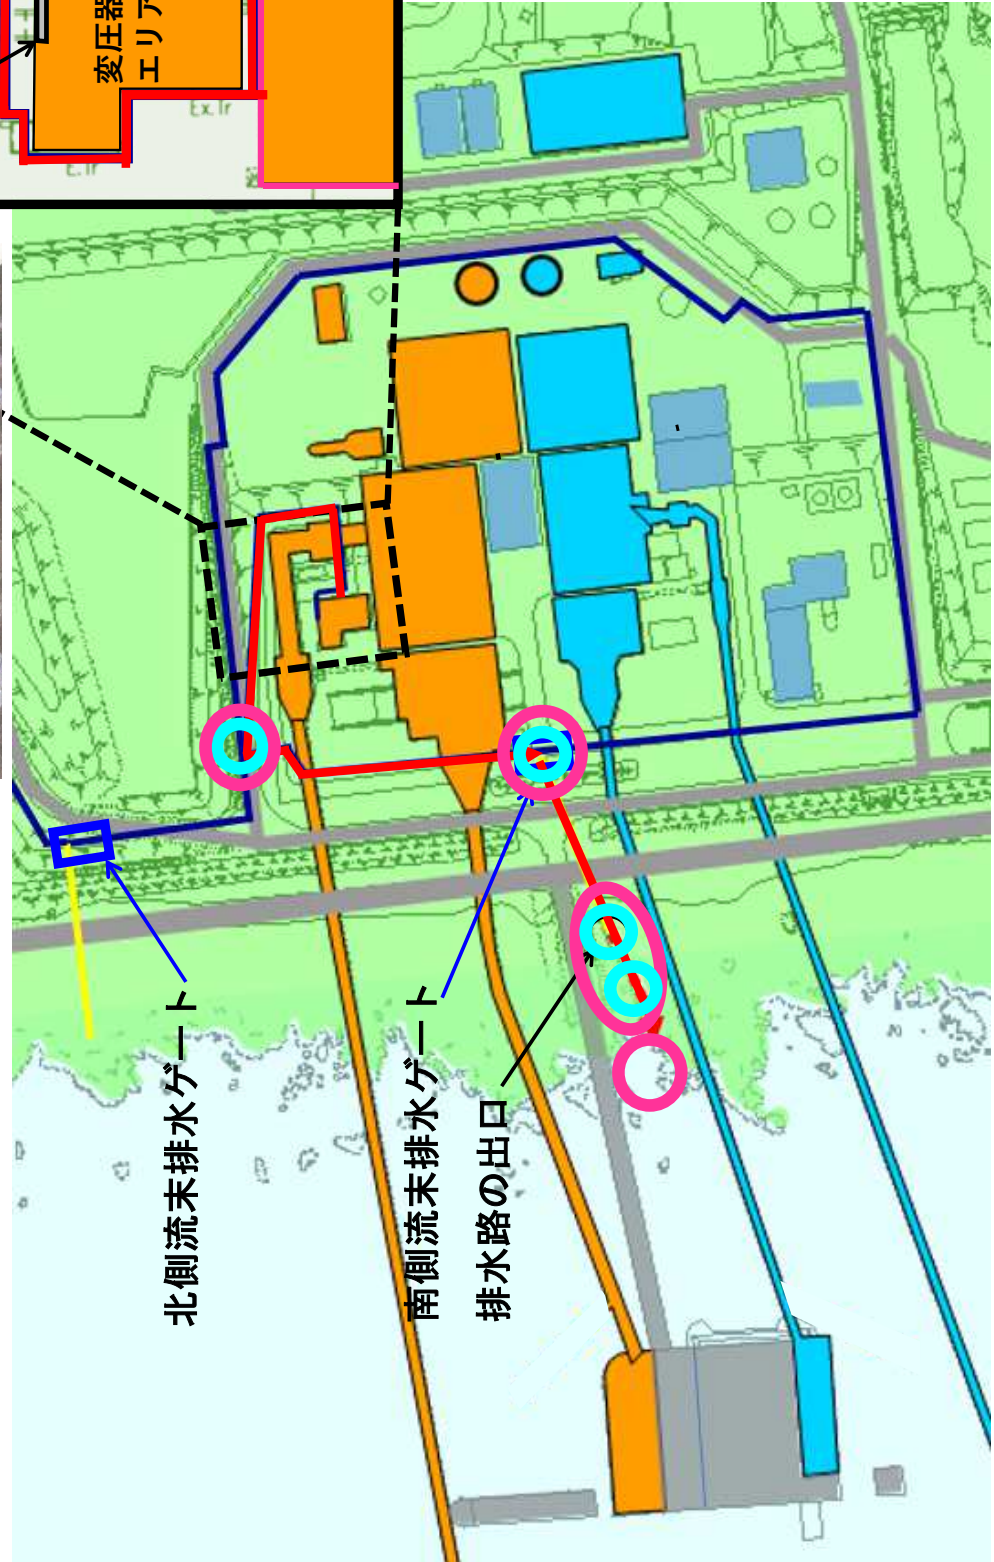
2号機主変圧器および1号機起動変圧器全体写真

1月7日、詳細な点検を進めている中で、2号機主変圧器周辺の側溝および道路においてわずかな油膜を確認しました。また、志賀原子力発電所前面の海面上に、油膜（約5m×10m）が浮いていることを確認し、直ちに、中和剤等による油膜の処理を行いました。

その後、2号機主変圧器周辺の側溝に油吸着マットを設置するとともに、毎日3回の側溝等の巡視による監視を行い、新たな油の発生がないことを確認しておりました。監視において新たな油の流出が確認されなかったことから、構内に降った雨水を排出するため、1月9日より雨水用の排水ゲートを開けておりましたが、本日12時頃、2号機主変圧器周辺の側溝に油膜が確認され、その下流側の確認により、前面の海面上に、油膜（約100m×30m、推定約6リットル）が浮いていることを確認しました。

現時点では、この油膜は、1月1日の地震時に漏えいした際に周囲に飛散した2号機主変圧器の絶縁油に由来する可能性があると考えておりますが、詳細については、現在確認中です。

速やかに排水ゲートを閉止するとともに、海岸部にオイルフェンスを設置しました。

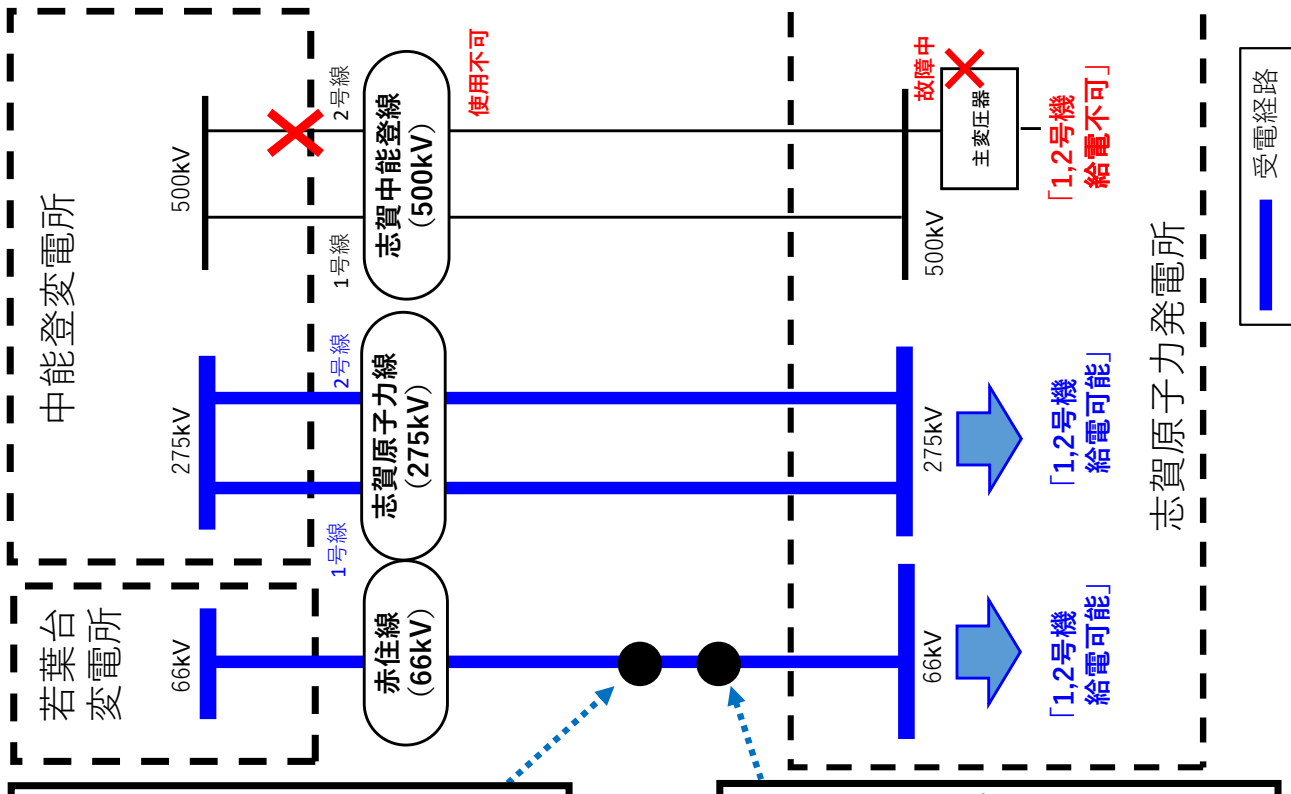
赤住線No.3鉄塔  
ジャンパ線素線断線(5本/30本)  
(使用可能)

素線切れ箇所  
電線を除去

新しい電線を  
圧縮接続管にて  
接続、割込み
