# 3号機 PCV内部気中部調査(マイクロドローン調査)について

2026年10月22日

東京電力ホールディングス株式会社

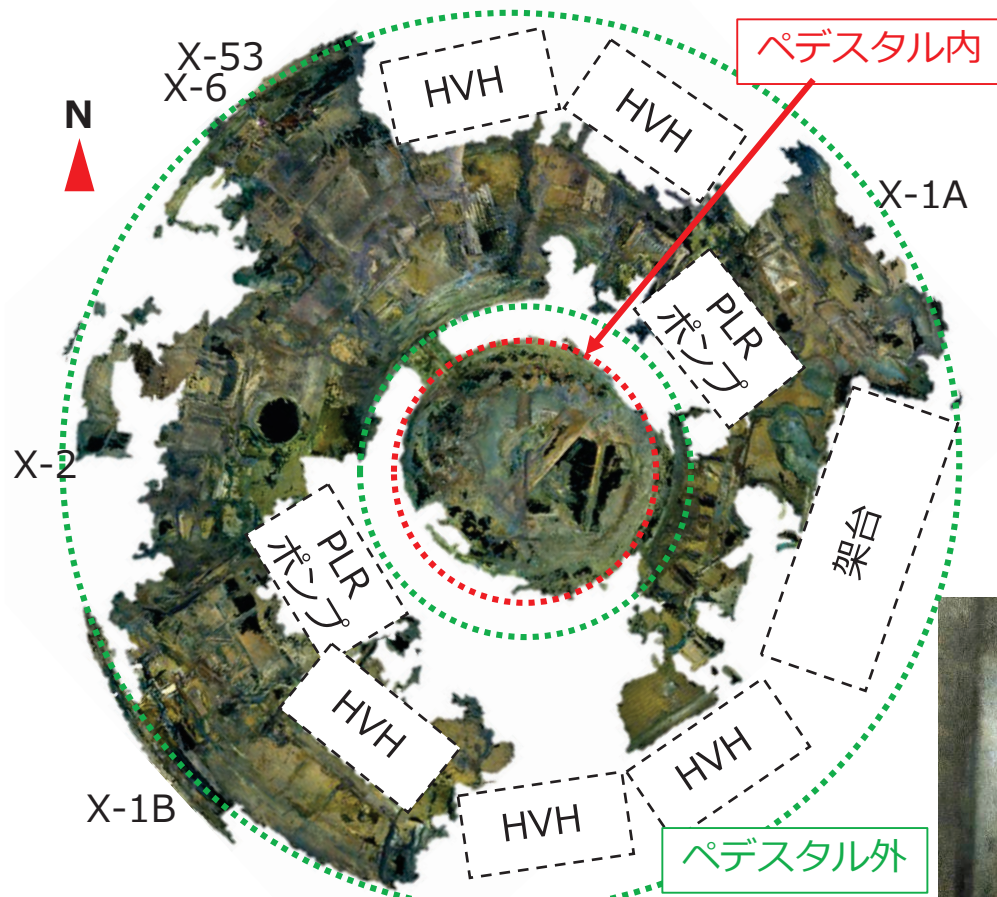
3号機 D/W1FL 点群データ(平面視)

- マイクロドローンで取得した映像に対し、**Structure from Motion技術による点群データ化を実施**
- ペDESTAL外は、撮影できていない南東側や構造物の陰となる場所以外の点群化を実施。特に入念に撮影を実施した**X-6ペネ周辺について、鮮明なデータを取得**
- ペDESTAL内は、CRDハウジング群の陰となる場所以外の点群化を実施。**プラットフォーム高さの構造物・堆積物だけでなく、RPV底部へと続くCRDハウジング群の空間についても点群化**
- 今回取得した点群データは、今後の内部調査の計画検討や燃料デブリ取り出し工法検討に活用

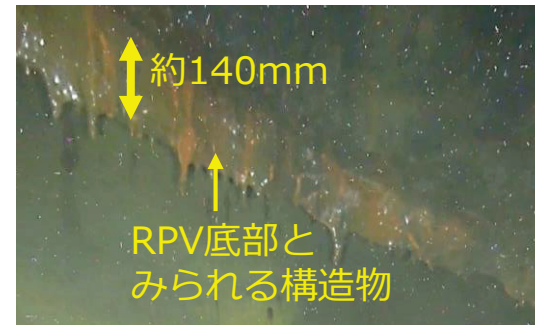
RPV底部とみられる構造物の厚さ

- 生成した点群データを用いて各寸法を評価した結果、確認されていたRPV底部とみられる構造物は、位置・厚みがRPV底部の図面寸法と概ね一致しており、同構造物の可能性が高いと推定
- RPV底部の空間については、楕円形をしており、最大直径は約3mであると推定
- 最高飛行高さは、ペDESTAL底部から約9.4mであったことから、一時的にRPV内を飛行したと推定

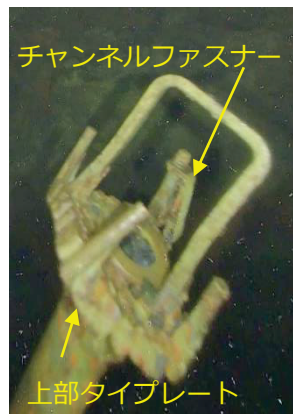
①：燃料支持金具  
上部タイプレート

- ペデスタル下部の南東方向で、燃料支持金具プラグと推定される構造物を4体確認
- 燃料支持金具プラグは、制御棒挿入引き抜きの挿入路ガイドの役割として、炉心の外周部に12体装荷されている
- 燃料集合体と同じく外側にチャンネルボックス（ジルコニウム合金）を取り付け、チャンネルファスナーで固定する構造であるが、今回の調査でチャンネルボックスは未確認

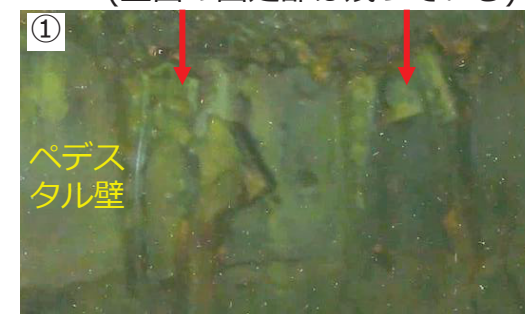
ビームの変形箇所

- RPV底部付近を飛行した際に、CRDハウジングのサポートビーム(水平ビーム)が一部変形・消失していることを確認
- 映像および点群データから、当該ビームの消失範囲を確認した結果、RPV底部に空いている空間と概ね同様の範囲であると推定
- ビームの消失箇所はCRDハウジングも無くなっており、変形したビームも下方方向に撓んでいることから、CRDハウジングの脱落に伴いビームも落下したものと推測

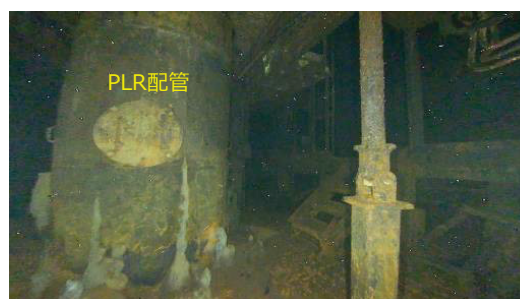
①：ペデスタル外 北西エリア

- 靄の状況：1号機と同様、3号機ペデスタル外においても靄を確認(約3mの範囲まで視認可能)
- 通信性：無線機があるX-53ペネと反対側の南東エリアの通信性が低いことを確認
- 機器の損傷・干渉物の有無：大規模な損傷や干渉物は確認されなかった(発錆や保温材の脱落等は確認)
- 飛行実績：通信性が低い南東エリアを除き、D/W1FLを時計回り・反時計回りに飛行
- 点群化について：横カメラと縦カメラで点群化のための映像を撮影。今後、点群化処理を実施予定
- 線量率：X-53ペネ近傍の線量率は約0.6Gy/h(γ線)。ペデスタル外全体の線量率については、映像の放射線ノイズから推定予定

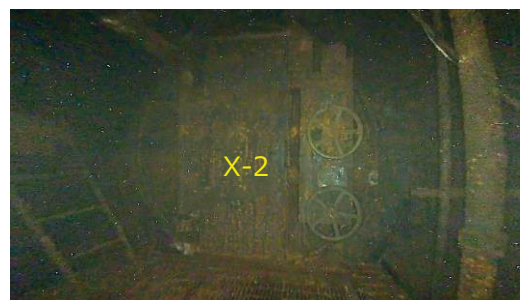
①：X-2ペネ

- X-2ペネ、X-1Bペネ：ペネの損傷や変形、干渉物は確認されなかった
- CRD挿入引き抜き配管(南)：南西側の配管に損傷や変形は確認されなかった。南東側については、当該エリアの通信性が低く、飛行できなかったため確認できていない
- 地下階段(南)：階段の損傷や変形、干渉物は確認されなかった
- X-35ペネ：ペデスタル外南東エリアの通信性が低く、飛行できなかったため確認できていない

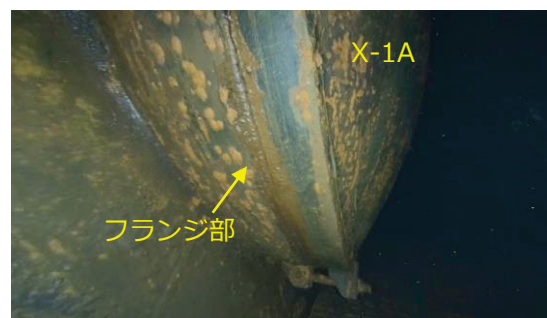
①：X-1Aペネ(フランジ部)

- X-1Aペネ：ペネの損傷や変形、干渉物は確認されなかった
- CRD挿入引き抜き配管(北)：北西・北東側共に配管に損傷や変形は確認されなかった
- 地下階段(北)：階段の損傷や変形、干渉物は確認されなかった

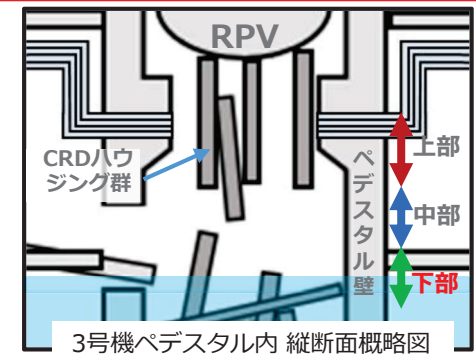
- **堆積物**：中心部のCRガイドチューブの根元に堆積物を確認。水中にも存在していると推定
- **落下している構造物**：RPV内の構造物であるCRガイドチューブを確認
- **CRD交換機関連設備**：プラットフォームの傾きを確認。他設備の有無については映像を精査中
- **PCV内水位**：水面と構造物の高さを比較した結果、S/C圧力計から換算しているPCV水位の値と同等であることを確認(ペデスタル外も同程度)

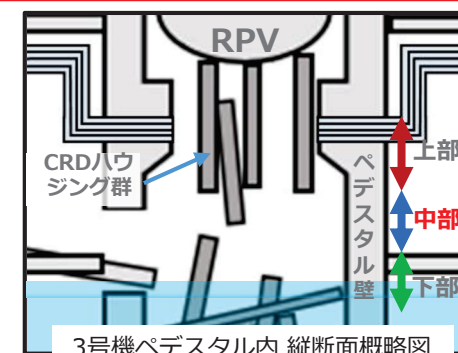
- 付着物：南側のCRDハウジング群に塊状の付着物を確認
- ペデスタル壁面：撮影した範囲において、著しい損傷は確認されなかった
- TIP貫通孔：損傷したTIP案内管を確認
- 落下している構造物：RPV下部構造物であるCRDハウジング群の一部が傾いており、既存の位置よりも若干低い位置にある
