# 3号機原子炉格納容器内ドローン調査結果を 踏まえた考察等(続報)

2026年10月22日

原子力規制庁  
東京電力福島第一原子力発電所事故対策室  
宮本 健治

# 3号機原子炉格納容器内ドローン調査結果を 踏まえた考察等

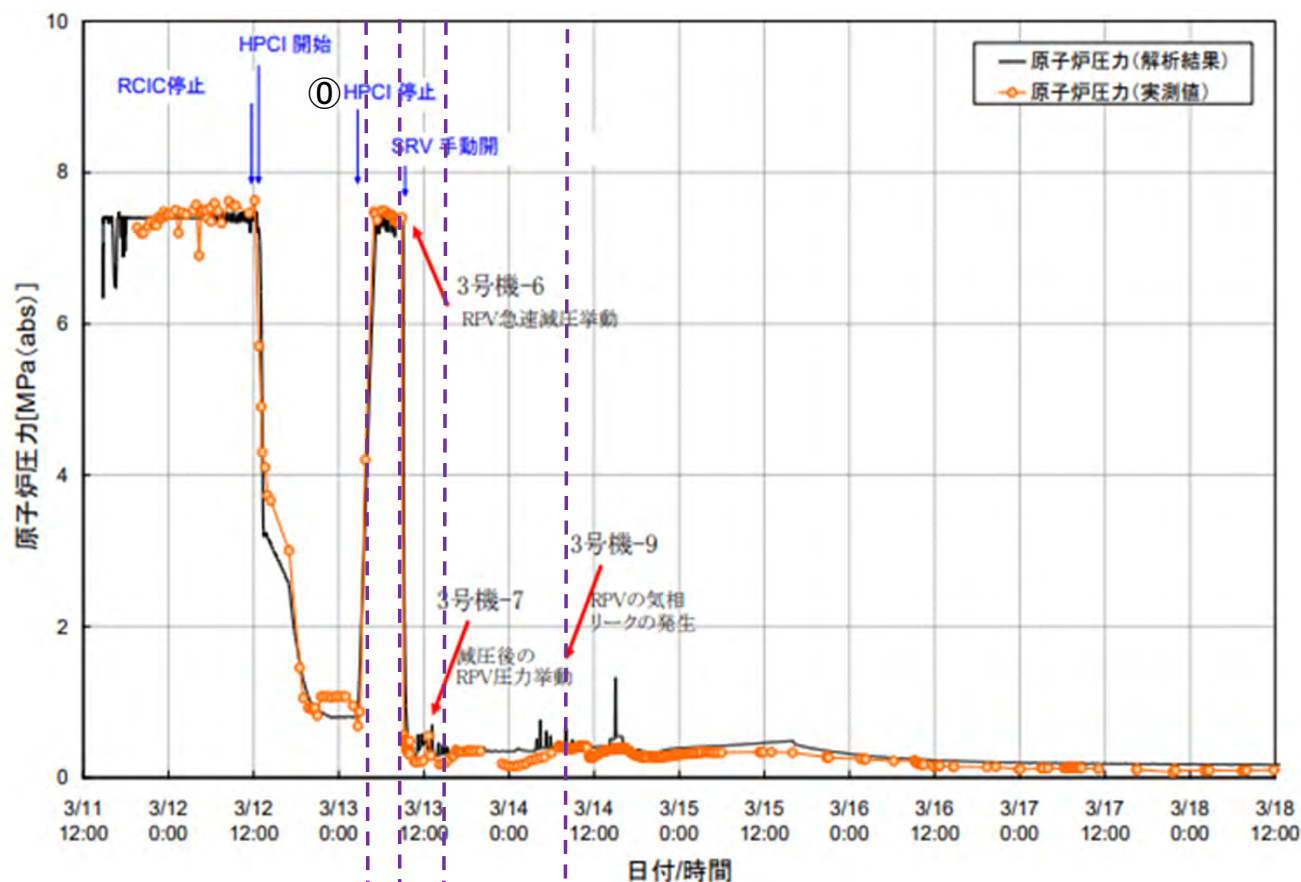
図 5.2.2 3号機の原子炉圧力挙動から抽出された課題

| No | 時刻 | |
| ① | 3/13<br>2:42 | HPCI停止<br>(原子炉への注水停止) |
| ① | 5:10 | 炉心損傷開始(※) |
| ②-1 | 9:08 | 急速減圧 |
| ②-2 | 9:25 | 消火ラインから消防車<br>による淡水注入開始<br>(原子炉への注水再開) |
| ③ | 13:12 | 消火ラインから消防車<br>による海水注入開始 |
| ④ | 3/14<br>11:01 | 原子炉建屋で爆発発生 |

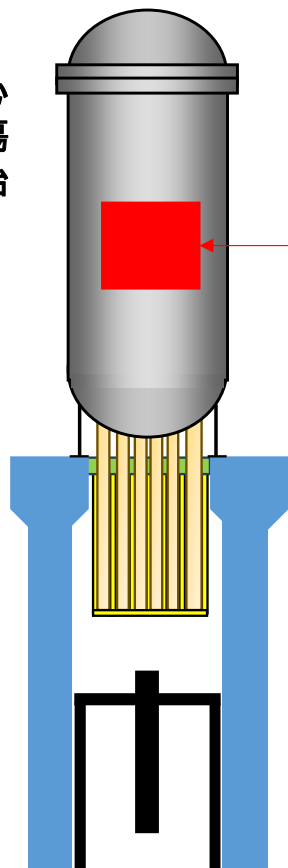
① 炉心  
損傷開始

炉心損傷開始

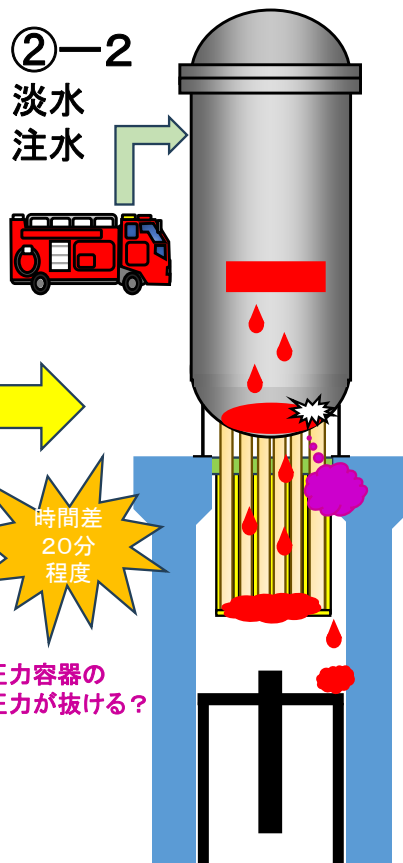
②—2  
淡水注水

時間差  
20分  
程度

圧力容器の  
圧力が抜ける？

原子炉注水開始

高温・高圧状態の圧力容器  
に冷却水が注入され、環境の  
変化

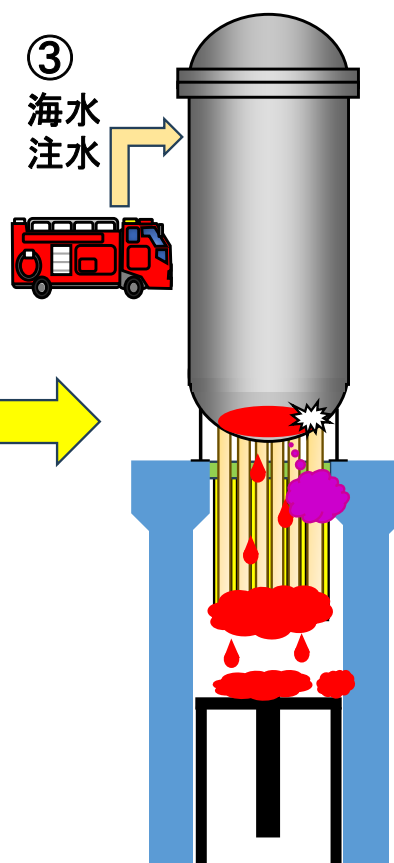
③  
海水注水

溶融燃料の蓄積が  
進行

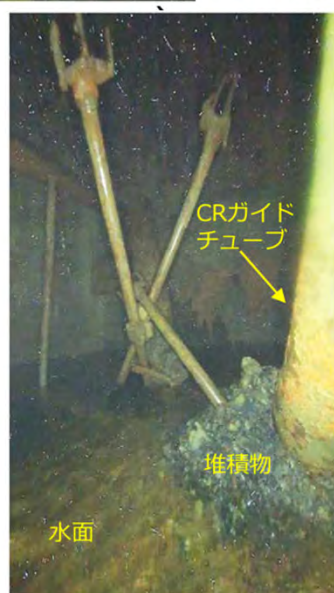
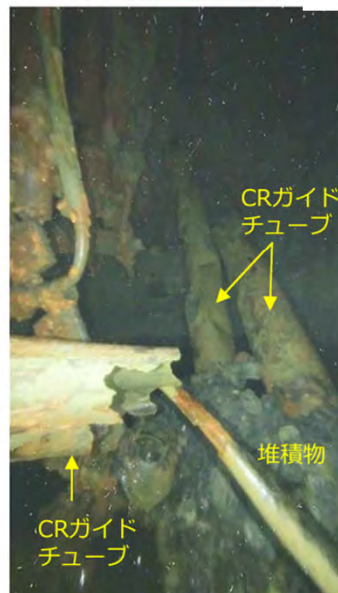
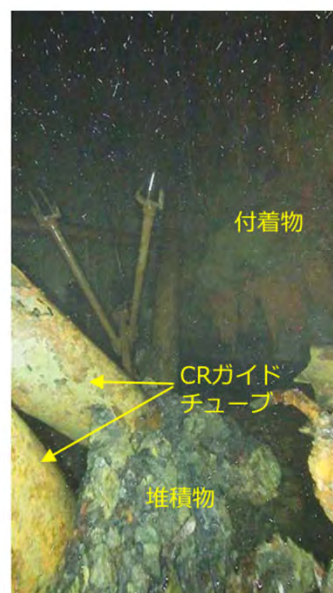
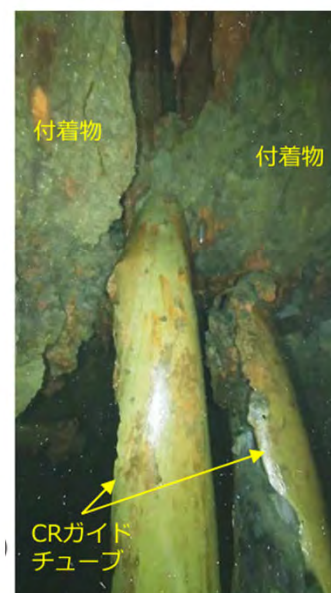
※左記写真は、第55事故分析検討会資料1から引用

3号機PCV内部気中部調査(マイクロドローン調査)結果から、左写真のように炉内構造物であるCRガイドチューブ(制御棒案内管)が、多数、原子炉压力容器下部及びペDESTALに落下していることが確認された。

一部の制御棒案内管（CRガイドチューブ）が、ペDESTALへ落下又は、原子炉压力容器下部に散乱していることから垂直方向については、損傷していると断定

水平方向については、一部の制御棒案内管（CRガイドチューブ）が、同様に散乱していることから、少なくとも上部格子板の一部及び、炉心支持板を含む燃料支持構造の損傷を推察する。  
 ただし、シュラウドについては、シュラウドサポート等の損傷については、現時点の映像から評価は困難

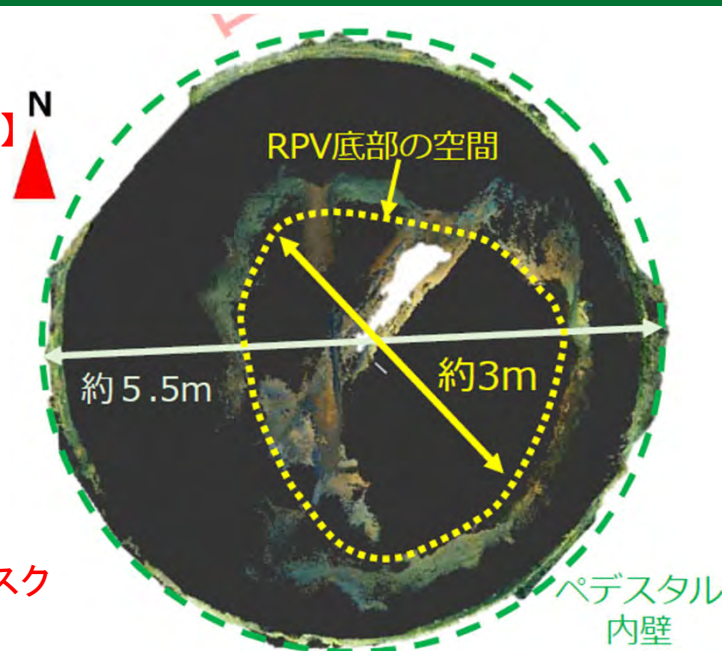
**RPVの空間形状※**  
※3号機PCV内部気中部調査(マイクロドローン調査  
について(東京電力)2026年8月27日より引用

圧力容器の胴内径とペDESTAL 内壁の距離を同等として圧力容器の破損範囲を推定

下鏡セントラルディスクと下鏡ペタルとの境界で、破断してるとして、下鏡セントラルディスクの破断面積の割合を推定(単純面積比例で概算した場合)

**下鏡セントラルディスクの破断面積の割合約50パーセントであるため、単純面積で比較すると約69本以上のCRDハウジングが落下等損傷していると推定**

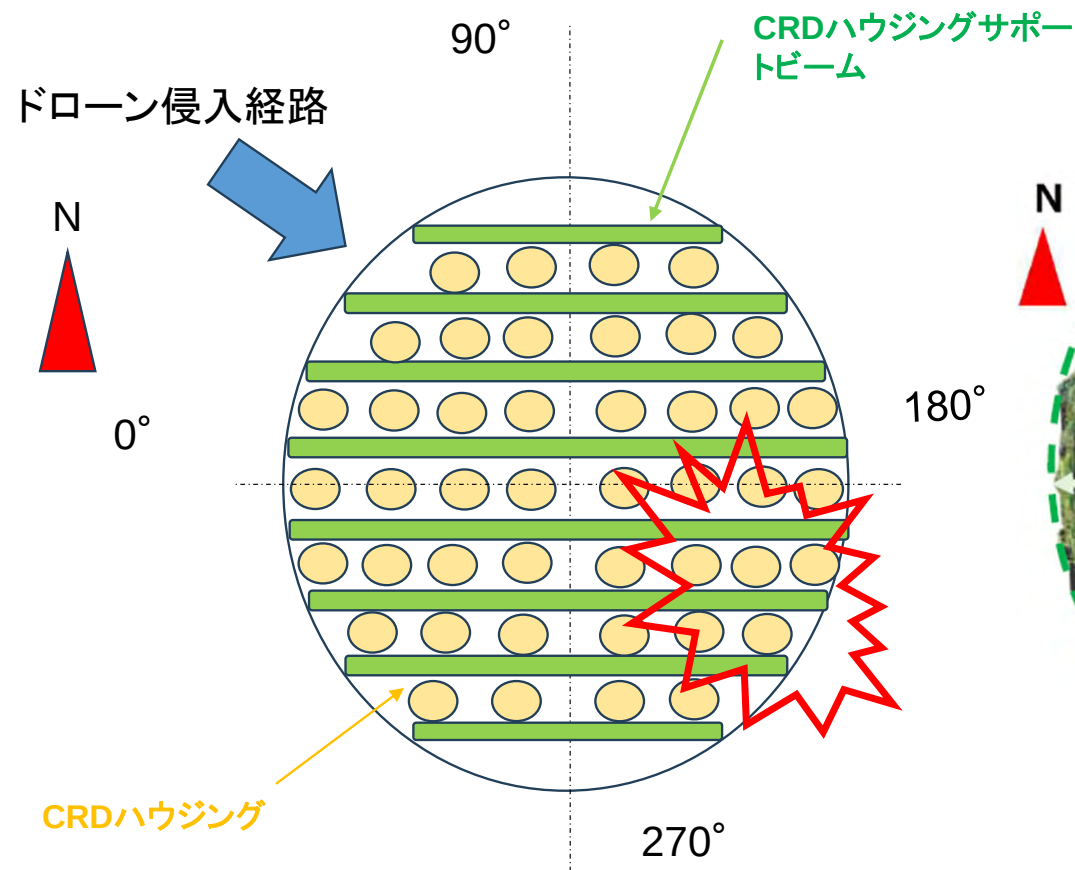
CRDハウジングサポートビーム展開図  
(29ページ参照)

RPV損傷推定と  
比較して、底部の開口  
部の下部のCRDハウ  
ジングサポートビーム  
が損傷していることが  
確認された。

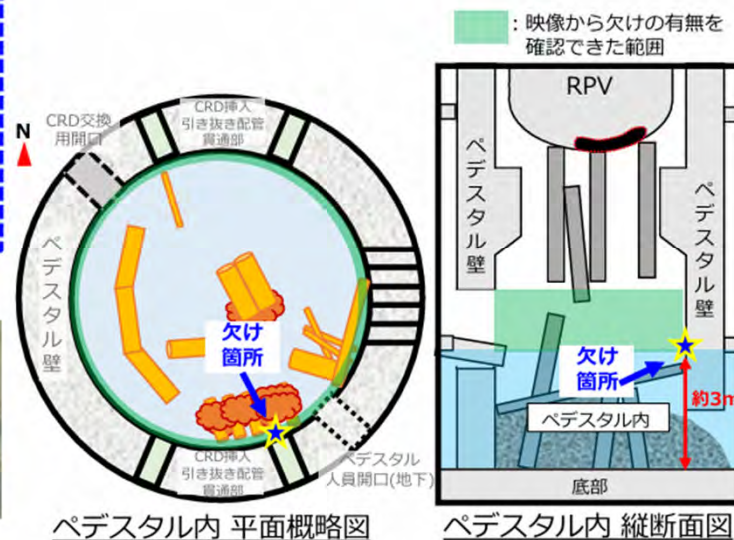
ペDESTAL壁の欠け箇所

- 点群データの検証作業の中で、ペDESTAL壁が一部欠けている事を確認
- 欠けの大きさは約10×5cm程度であり、位置はペDESTAL内壁の南南東側の床面から約3mの高さと推定
- なお、他に欠けている箇所は無いが、改めて映像を確認した結果、撮影できている範囲においては、当該箇所以外に確認されなかった
- 今後計画している調査の中で改めて確認し、知見を拡充していく

3号機 PCV内部気  
中部調査(マイクロド  
ローン調査)の追加  
結果として、ペDESTAL  
側壁の一部欠けが  
報告されたことから、  
これまで、調査してき  
た内容と比較検討を  
行った。

欠け箇所の位置関係は、下鏡セントラルディスクと下鏡ペタルの境界の直下で、損傷が確認されている180° から270° と整合する。

RPV損傷箇所から堆積物の落下経路と欠損箇所の位置関係は整合する

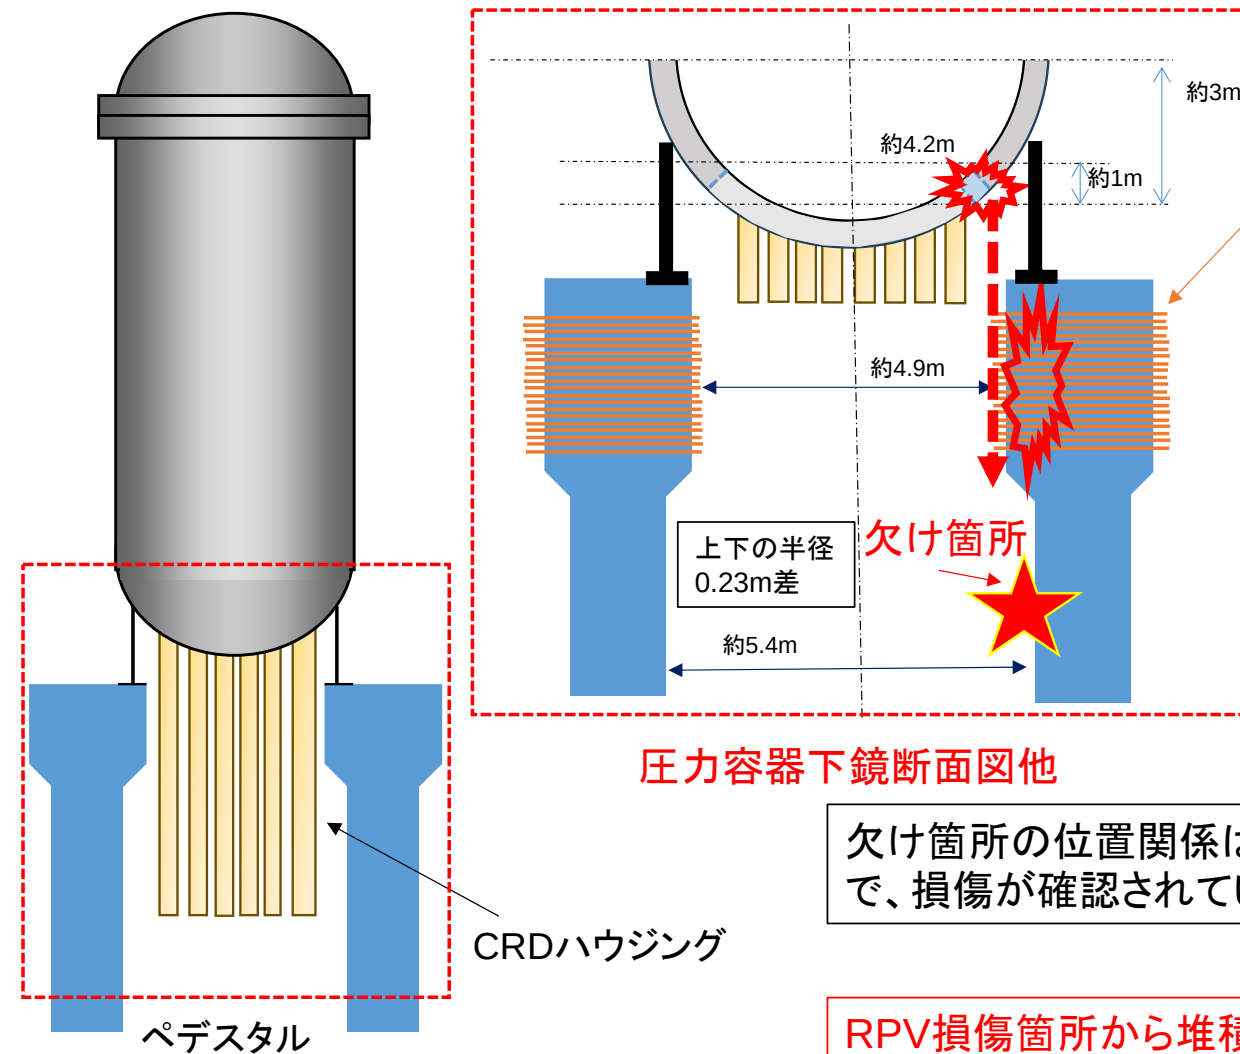
CRD(HCU)配管

○ペデスタル壁の一部欠けについては、欠けが確認された箇所が、RPV下鏡セントラルディスクと下鏡ペタルの境界部において破断厚さ約140 mmが確認された箇所、CRDハウジングサポートの損傷箇所、およびCRD(HCU)配管の大部分が損傷していた箇所のほぼ直下に位置している。

また、確認された範囲において、欠損部近傍には他のペデスタル壁周辺では確認されていない特徴的な堆積物が存在している。このことから、ペデスタル壁の欠けは単独で生じたものではなく、上部構造物の損傷やそれに伴う溶融物・構造物の落下、堆積等の事象と関連して発生した可能性が考えられる。

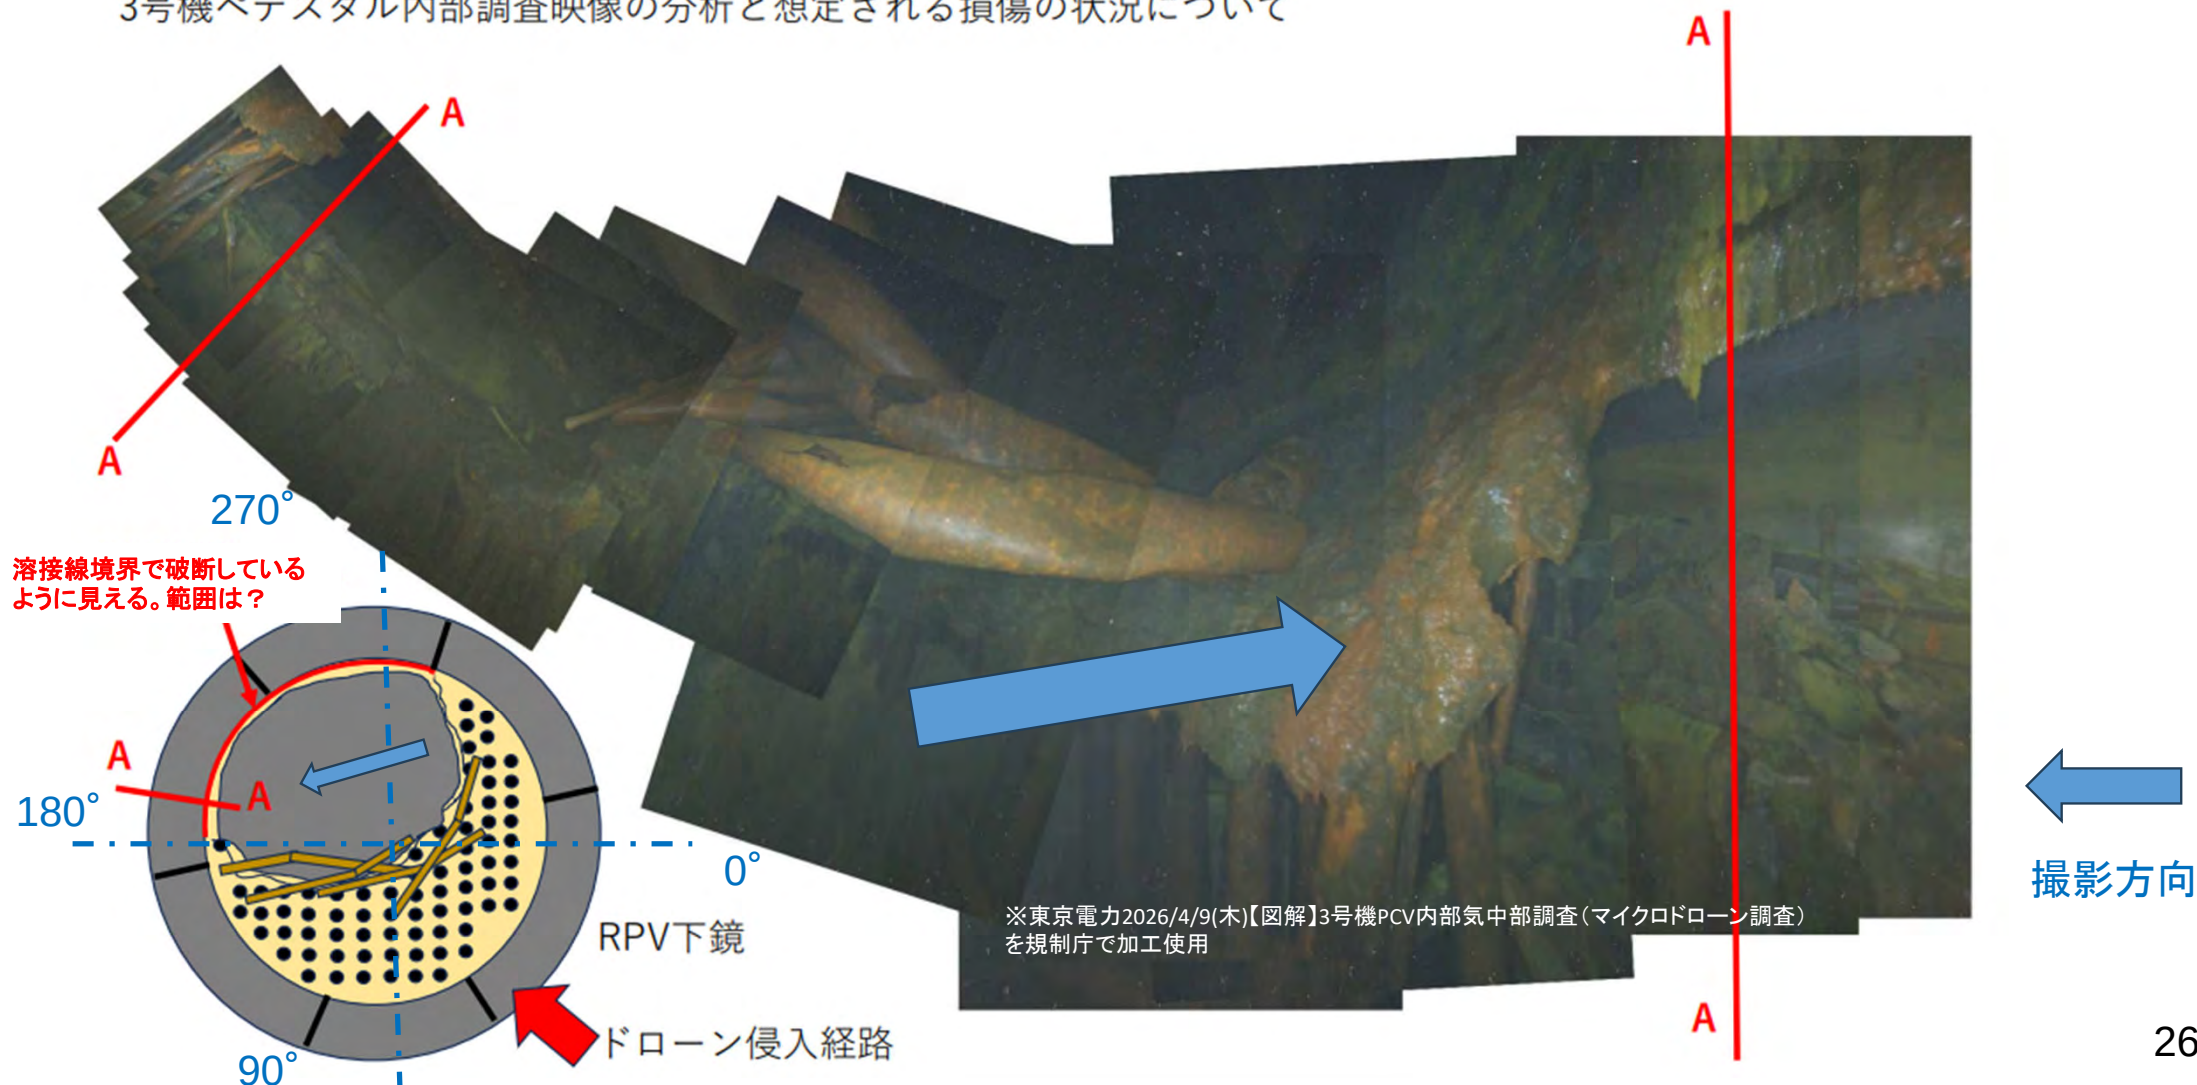
3号機ペデスタル内部調査映像の分析と想定される損傷の状況について

- 1) 下鏡セントラルディスクと下鏡ペタルの溶接部分に沿って、損傷している可能性
- 2) 下鏡セントラルディスクについても、大きな損傷を確認
- 3) 損傷破断面については、鋭利な損傷のような箇所を確認

⇒溶接線からの損傷だけでなく、急速な延性不安定破壊、脆性破壊等の可能性があるのではないか

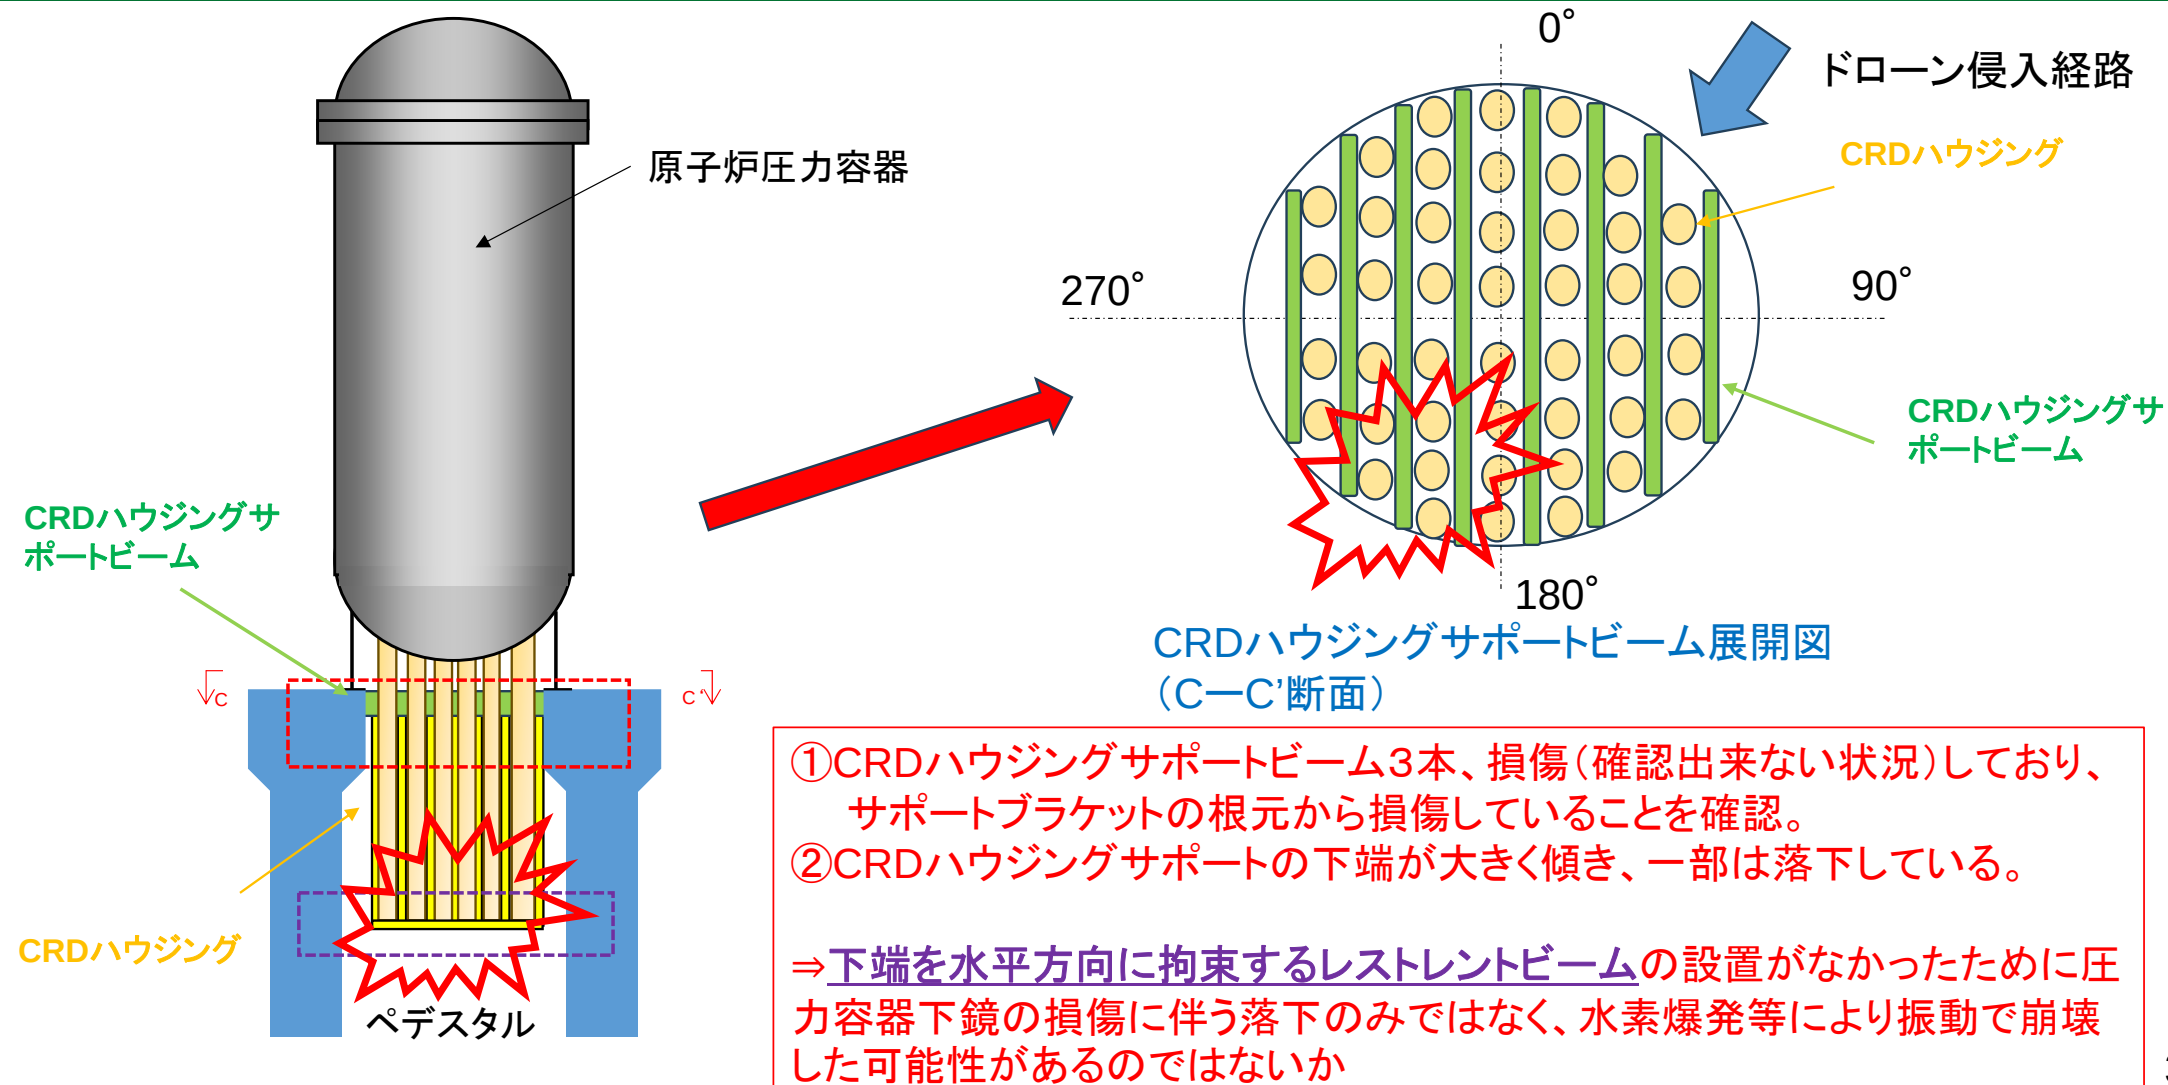
#### 4. 3号機CRDハウジングサポート損傷箇所(③)

- 4) CRDハウジングサポートビームが大きく損傷していることを確認
- 5) CRDハウジングサポート下端が大きく傾斜していることを確認
- 6) CRDハウジングに堆積物の付着を確認

⇒原子炉圧力容器下鏡の破損に伴う落下または、水素爆発等による振動により、サポートビームの損傷及びサポート下端の傾斜が発生し、最終的に原子炉圧力容器の下鏡の大きな損傷が発生した可能性があるのではないか。(初期に発生した開口部が、その後、拡大した可能性)

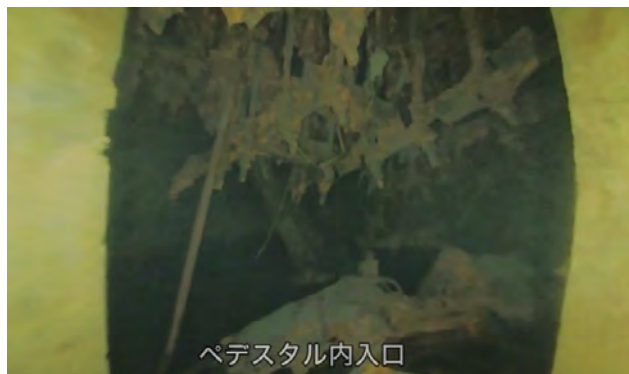
3号機ペDESTル内入口

- CRDハウジングの下端部が大きく傾いていることを確認
- CRDハウジングに付着物を確認

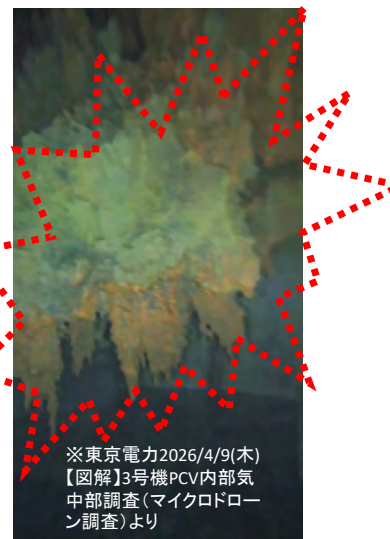
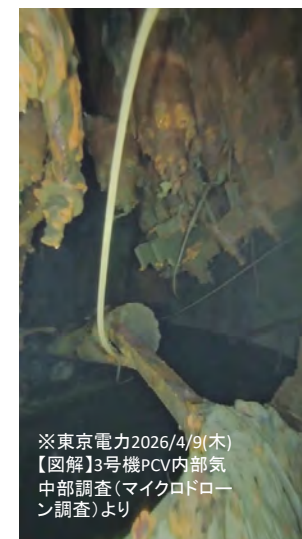
CRDハウジングサポート下端  
に付着した付着物

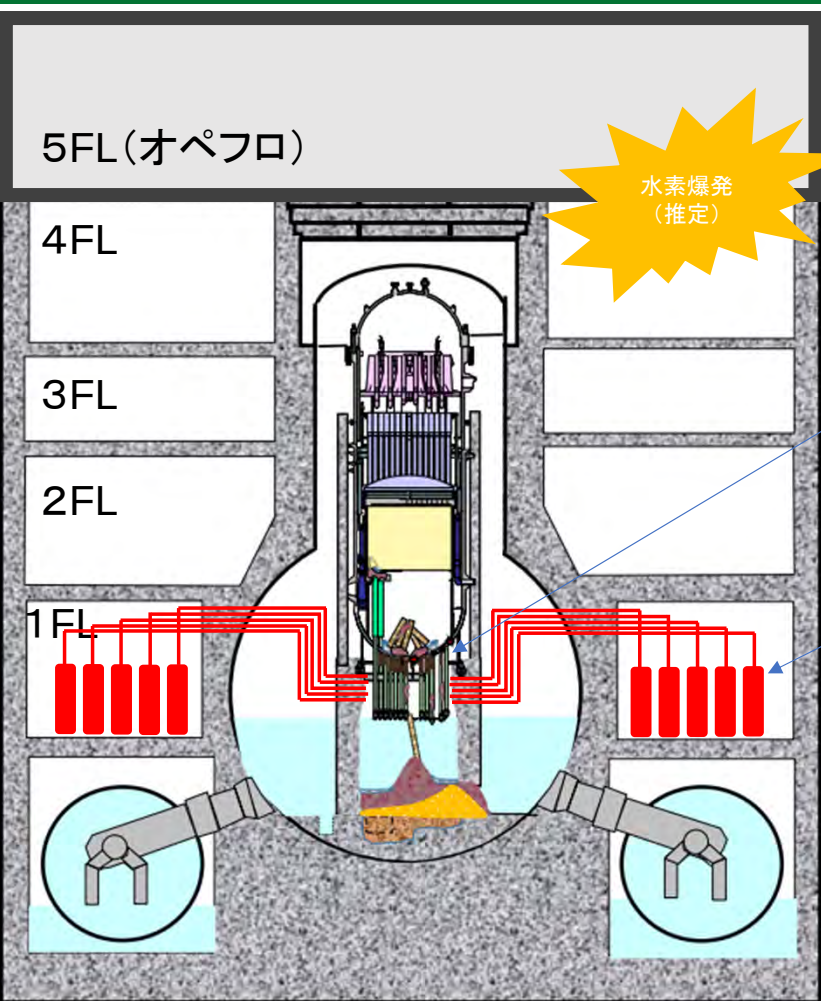
水素爆発  
(推定)

CRDハウジング下部に付着した  
堆積物の重み等又は、水素爆発に  
よる振動で、下鏡が大きく損傷  
の可能性
