# 3号機制御棒駆動水圧系水圧制御ユニット(HCU)に 係る調査状況(続報2)

2026年10月22日

原子力規制庁  
東京電力福島第一原子力発電所事故対策室  
宮本 健治

# 3号機制御棒駆動水圧系水圧制御ユニット(HCU)に 係る調査状況(続報)

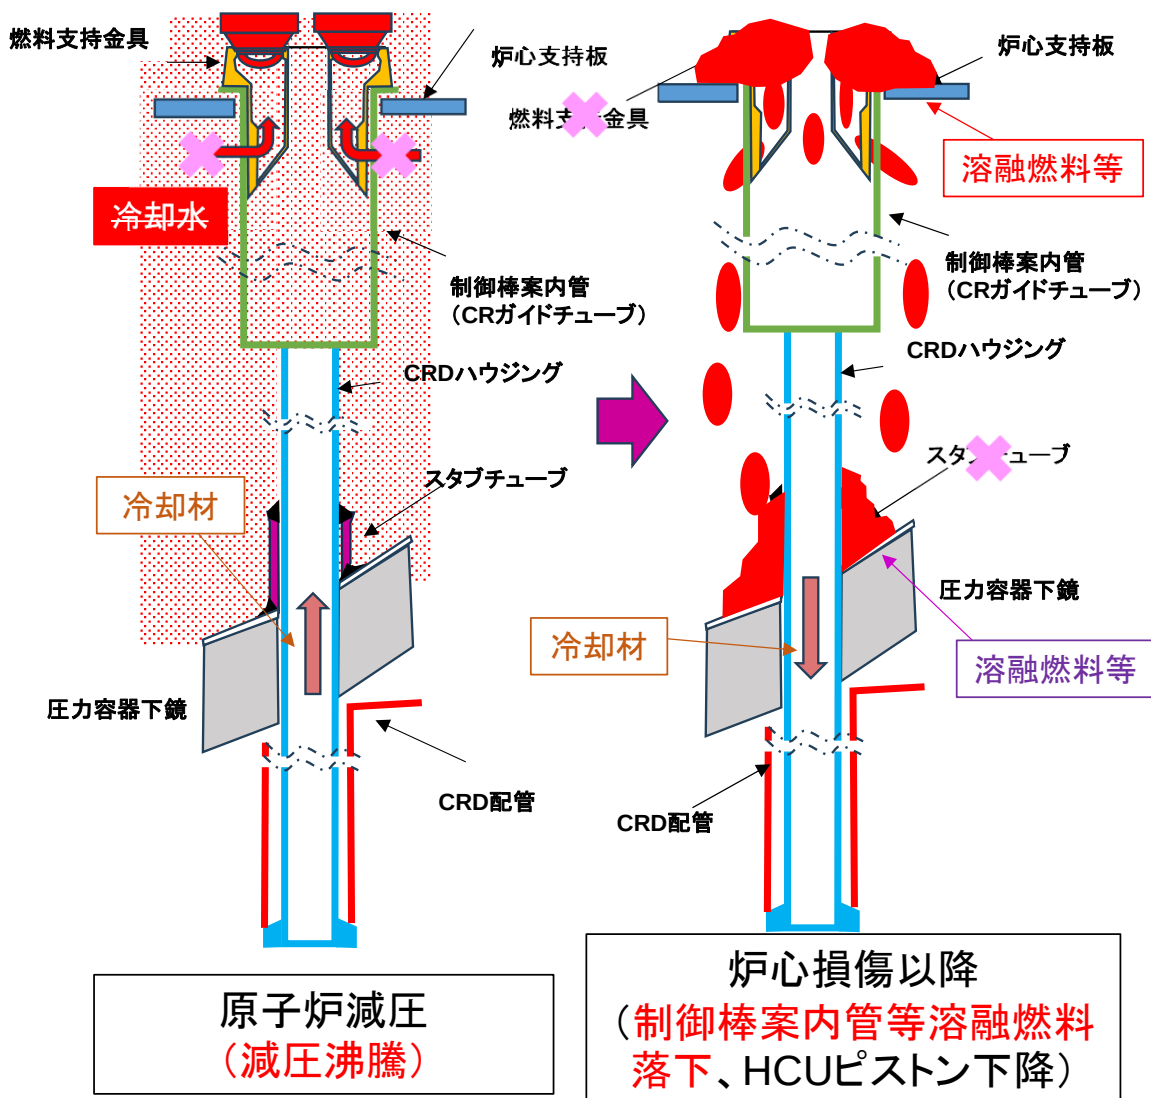
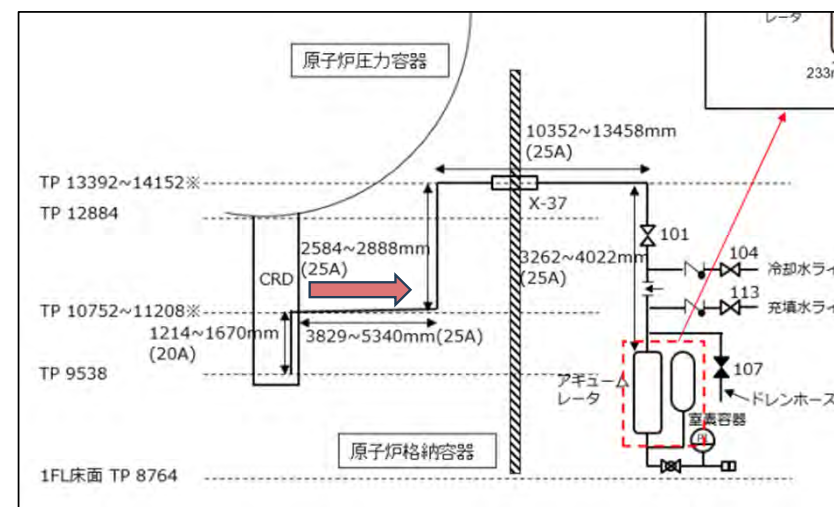
RPV内の冷却水が枯渇し、CRD内にのみ冷却材が残存する状態になる。

そのため、制御棒案内管の上部に設置されている燃料集合体の影響(炉心損傷による溶融物の移行)を受ける可能性が高い。

制御棒駆動機構は、上図に示すように各HCUに接続しているため、炉心損傷が生じた燃料集合体の分布とHCUの汚染範囲との間には関連性が存在する可能性が高い。

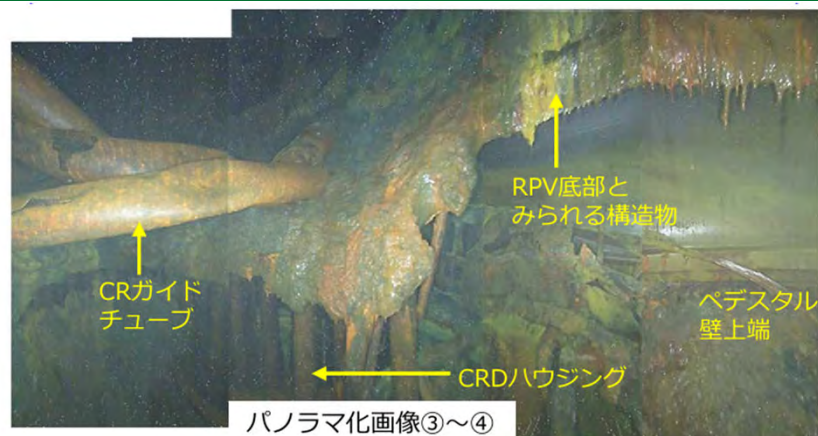
CRガイドチューブ(制御棒案内管)の内部及び、端部と推定される箇所に付着物を確認。また、損傷している箇所も確認(左記写真参考)

燃料集合体の燃料損傷から燃料溶融へて、一部の溶融燃料を含む溶融物が、CRガイドチューブ(制御棒案内管)の内部に堆積。  
 制御棒駆動機構を経て、HCU系統に汚染が広がった可能性を推察(CRDポンプ機能喪失後、RPVの圧力に連動し、流入)

落下している制御棒案内管の向き、付着物の状況から破損メカニズムの更なる説明を今後進める必要がある。

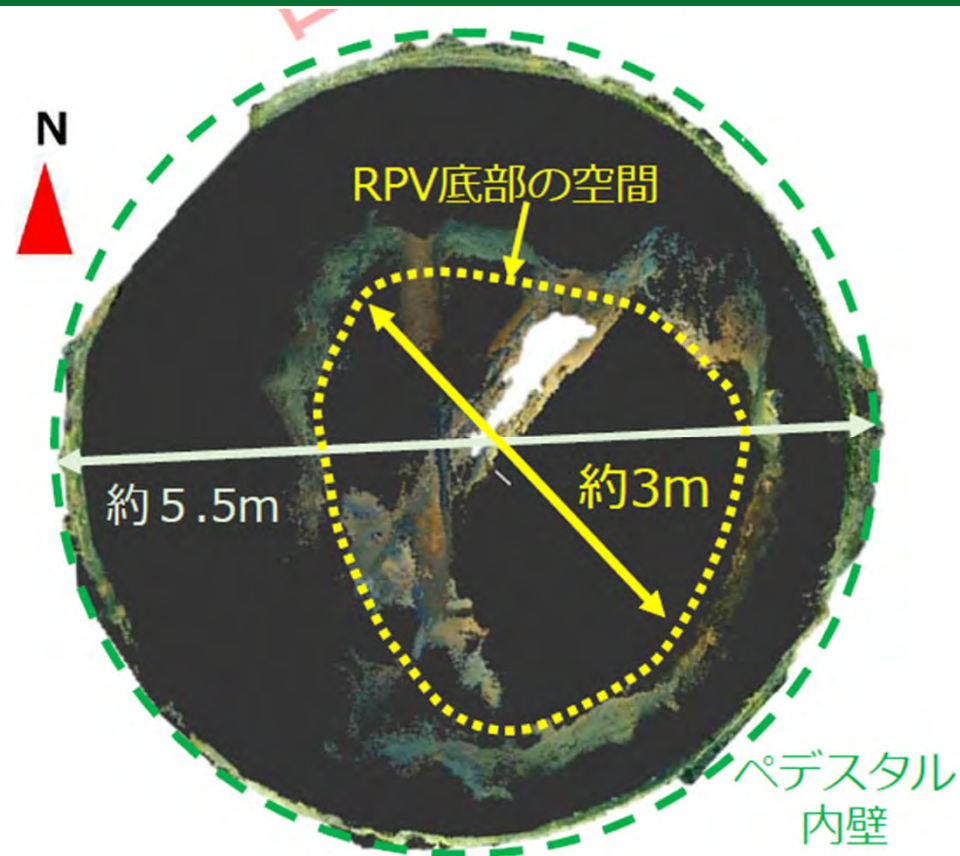
**RPVの空間形状※**

HCU高汚染箇所とRPV底部の開口部を比較した結果として、  
180° から270° の高汚染箇所と破断箇所が類似していると考える。

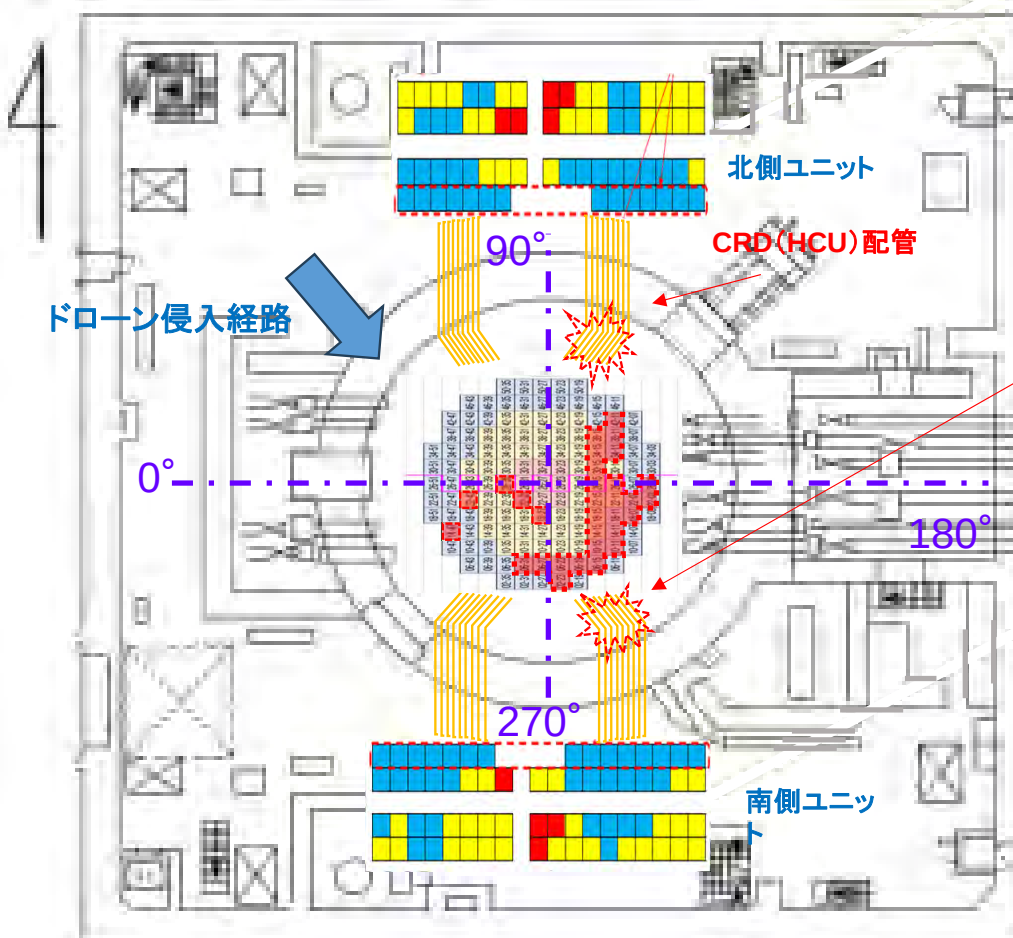
東京電力が実施した線量測定結果等からの考察  
(参考 P42)

ペDESTアル欠けの確認された箇所は、**CRD(HCU)配管の損傷が確認された箇所の真下**。

また、確認された※ペDESTアル外における線量率について「**東側が最も高い**」という結果についても、RPVからCRD(HCU)系統へ内包水の移行である可能性を推定

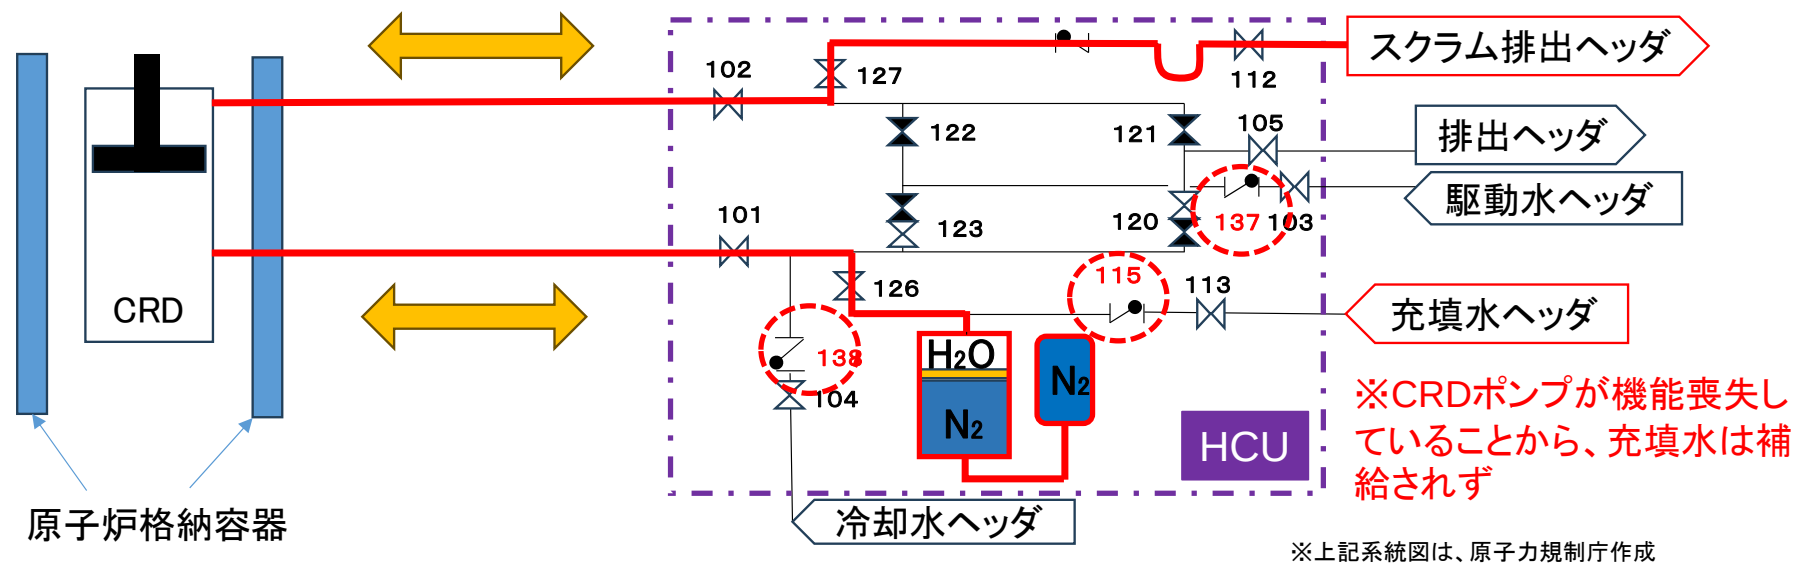
○東京電力によるHCU汚染メカニズムの検討の結果、逆止弁から設計漏えいを前提した結果が示された

- ・RPVの圧力変動と逆止弁のシートパスにより炉水がHCU系統に流入したと推定
- ・HCU内抱水の分析結果から海水を含む炉水が流入したと推定
- ・流入メカニズムは、アキュムレータ下部での線源集中やサンプリング量、成分分析結果とも整合 (1F-3 HCU汚染メカニズム検討(2026年6月17日)東京電力ホールディングより抜粋)

逆止弁からの設計漏えいにより**汚染の拡大が、新たな知見として想定する必要がある。**

CRDポンプまでの汚染拡大等の可能性を踏まえた検討が必要。

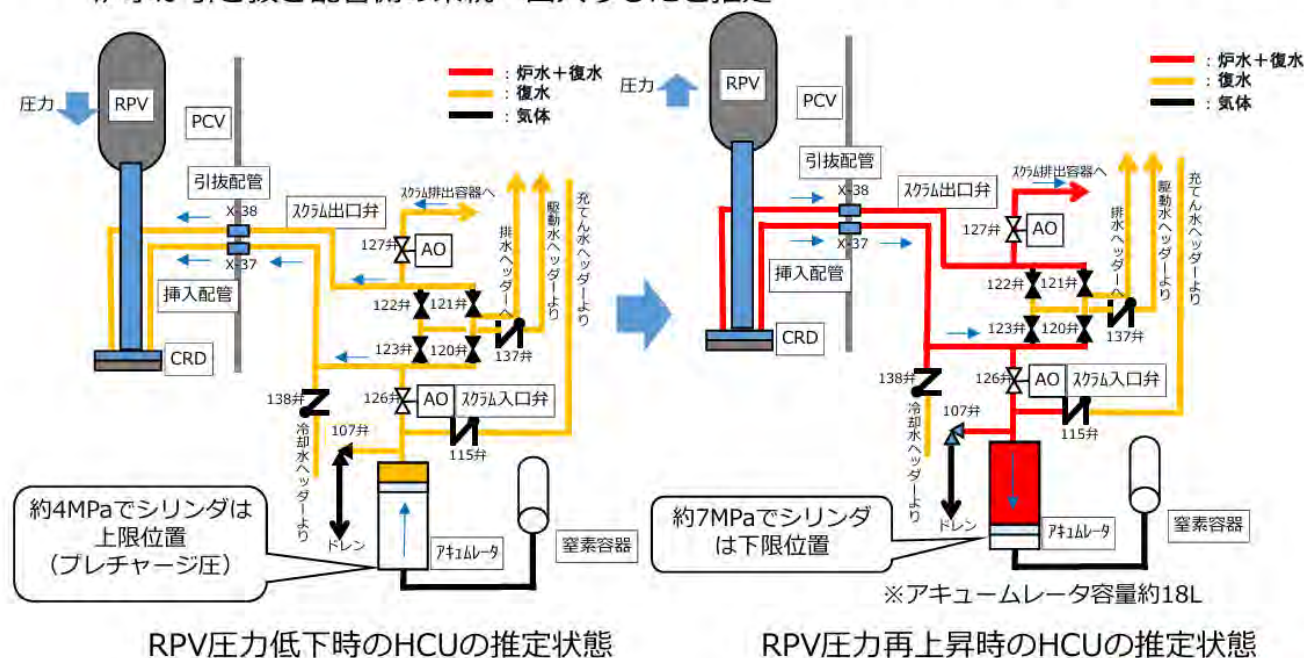
### 4. 放射性物質の流入の推定メカニズム①

- 全交流電源喪失によりCRDポンプが停止
- CRDポンプが停止した状態でRPV圧力の上下に連動してアキュムレータ内でピストンが上下することで炉水がHCU系統へ流入したと推定
- 引き抜き配管側はスクラム時に残留した気体がRPV圧力の上下に連動して膨張圧縮し、炉水が引き抜き配管側の系統へ出入りしたと推定

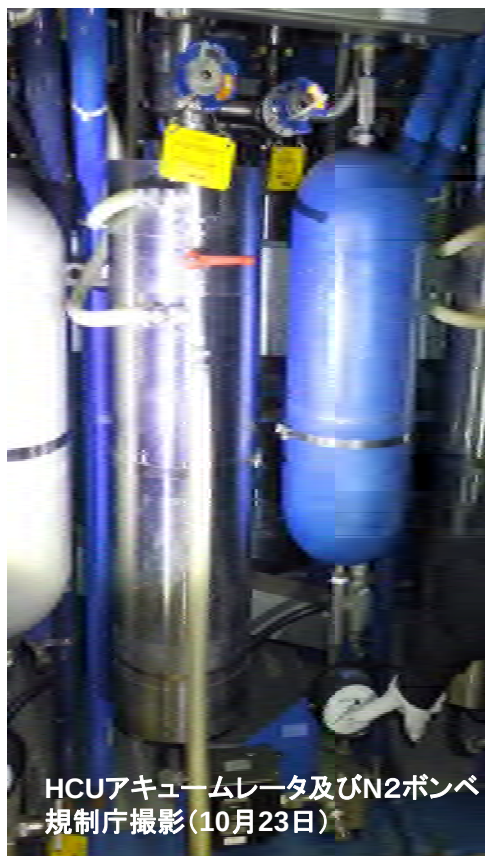
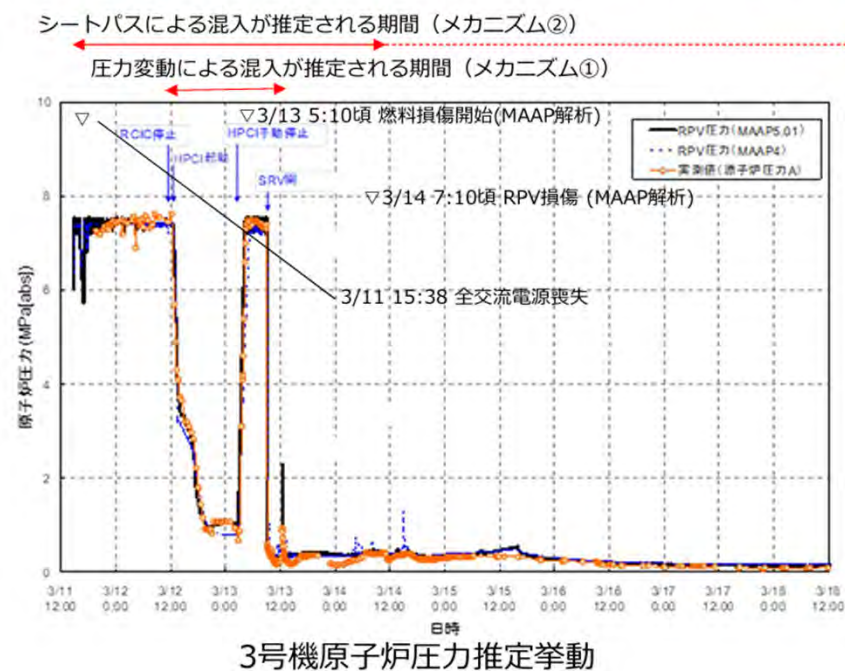
## 6. 事故進展とRPV圧力変動

- HPCI停止～SRV開間に炉心水位が有効燃料頂部を下回り損傷進展
- 圧力変動期に挿入配管で往復流が発生し、HCU側へ炉水が混入
- 更に逆止弁及び方向制御弁のシートパスによりHCU側へ炉水が混入
- RPV損傷後はPCV内側の挿入配管水は喪失、PCV外側は保持された

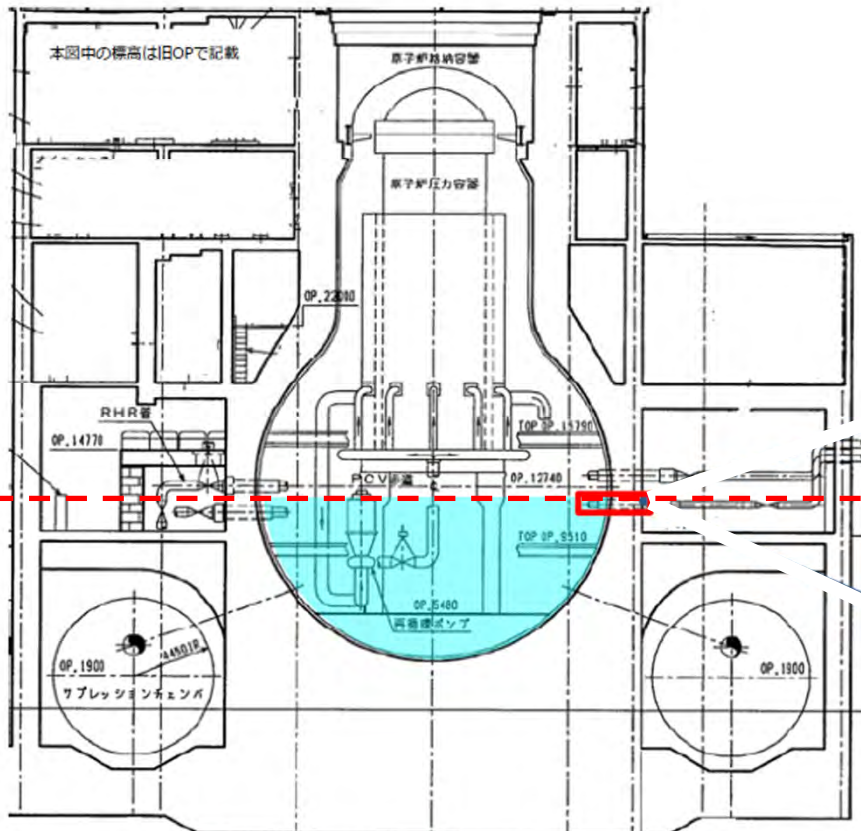
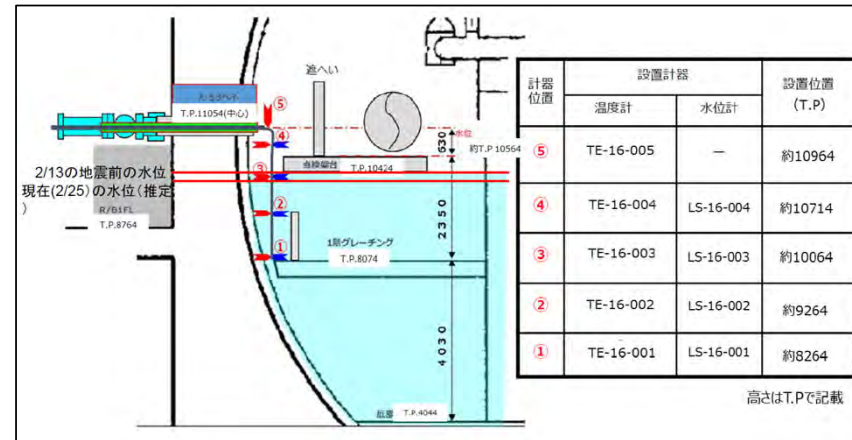
3号機 原子炉建屋 断面図

事故後の原子炉格納容器の水位は、HCU配管(CRD引抜き配管)の水平部の上部。左図参照)で推移

HCU配管の水没部が損傷していた場合、ピストンの下降等により、格納容器内の水が移行する可能性あり

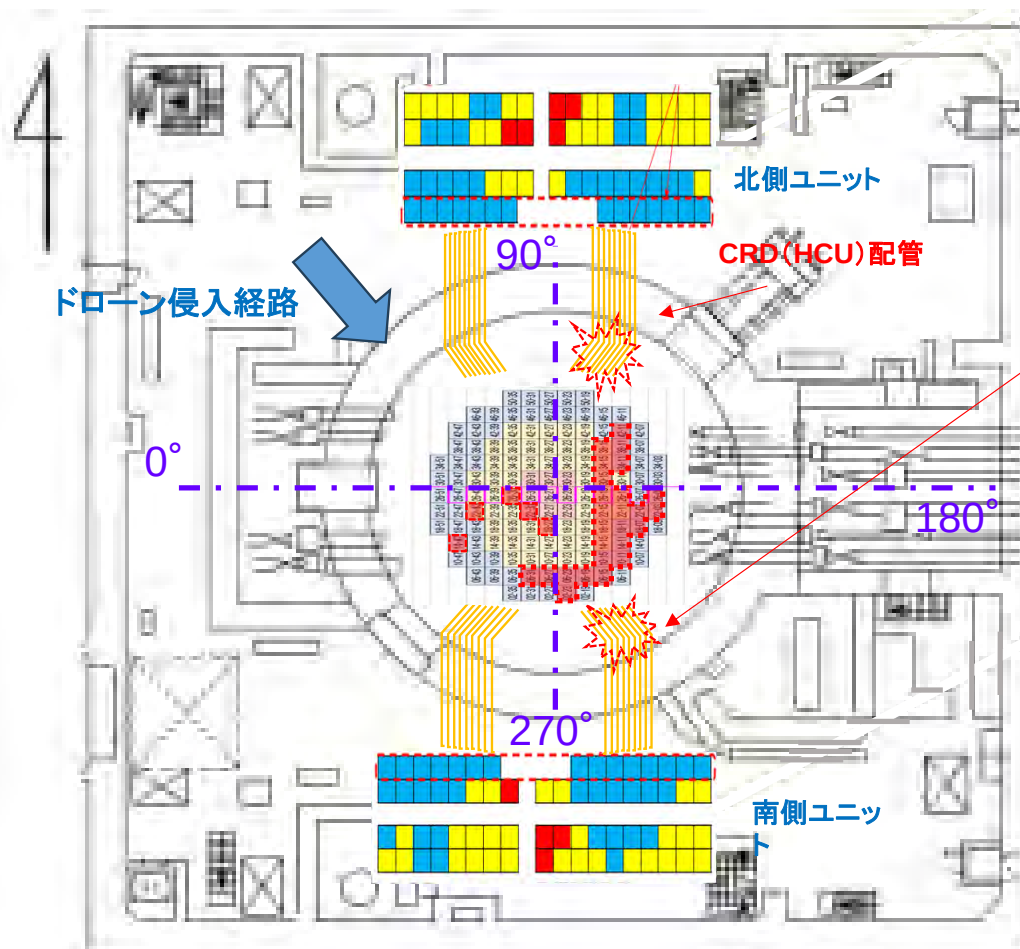
東京電力が実施した線量測定結果等からの考察  
(参考 P42)

- 1) 東京電力が実施した3号機PCV内部気中調査(マイクロドローン調査)において確認されたペデスタル内部の調査結果の内、原子炉圧力容器下部に設置されているCRDに接続されているHCU配管に損傷が確認された。
- 2) HCU配管の損傷は、数本ではなく、数十本におよぶことから、損傷した箇所から放射線物質が流入したと想定され、その結果、HCUユニットが高線量となった可能性がある。
- 3) HCUユニットの線量測定結果とドローン調査で確認された損傷の範囲の傾向は類似している。

※なお、本件の知見反映として、原子炉格納容器からの放射性物質の漏えい防止として、スクラムスイッチの取り扱い(リセットのタイミング)、CRDポンプ等の活用によるHCUへの流入防止対策の検討が必要だと考える。

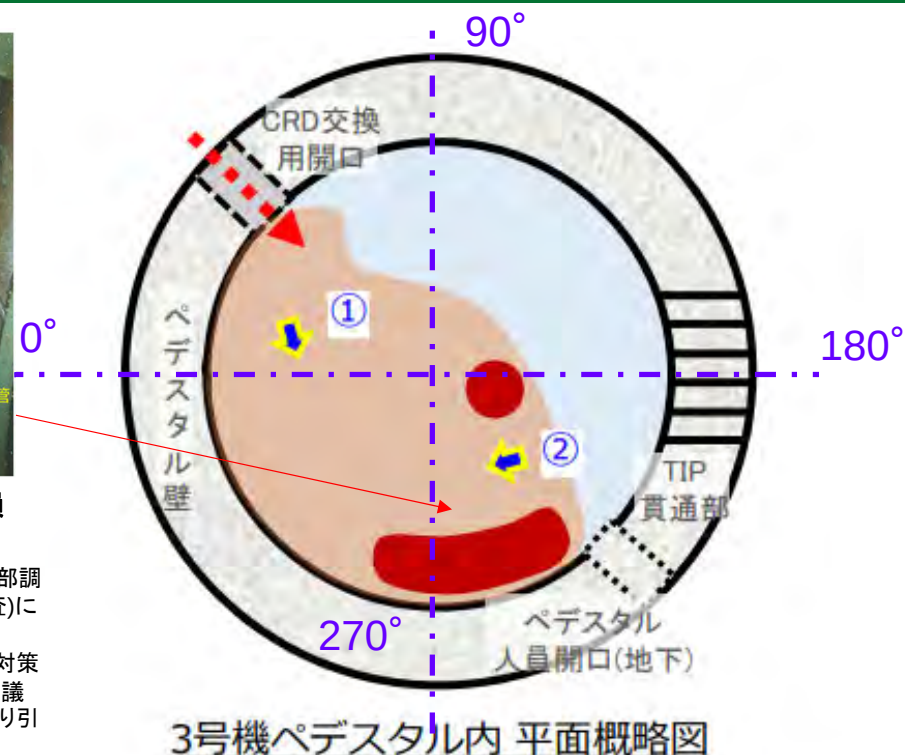
## 東京電力が実施した3号機PCV内部気中調査結果

## CRD(HCU)配管損傷箇所

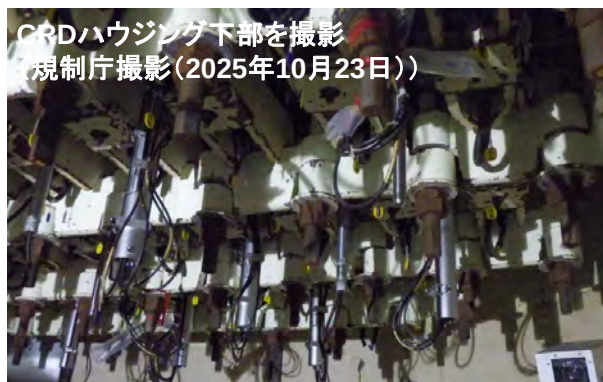
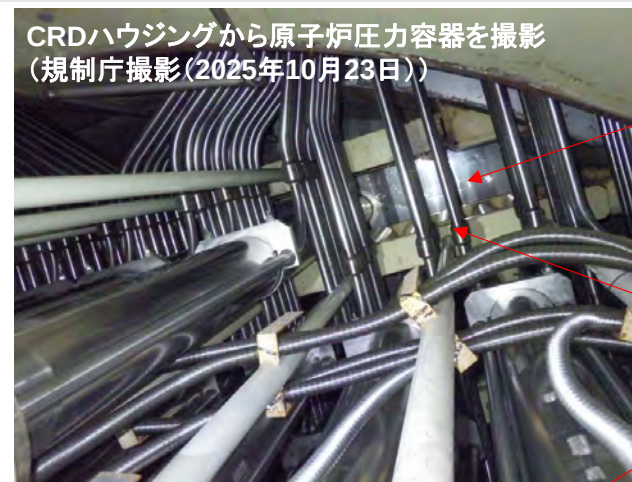
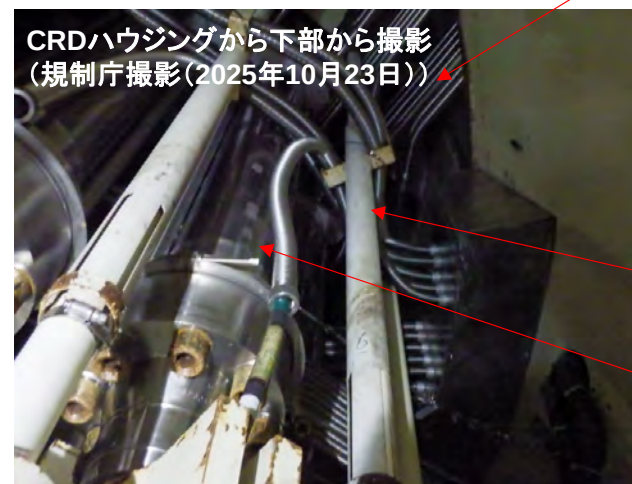
原子炉圧力容器下部に設置の保温材

HCU系統配管

吊り棒

CRDハウジング

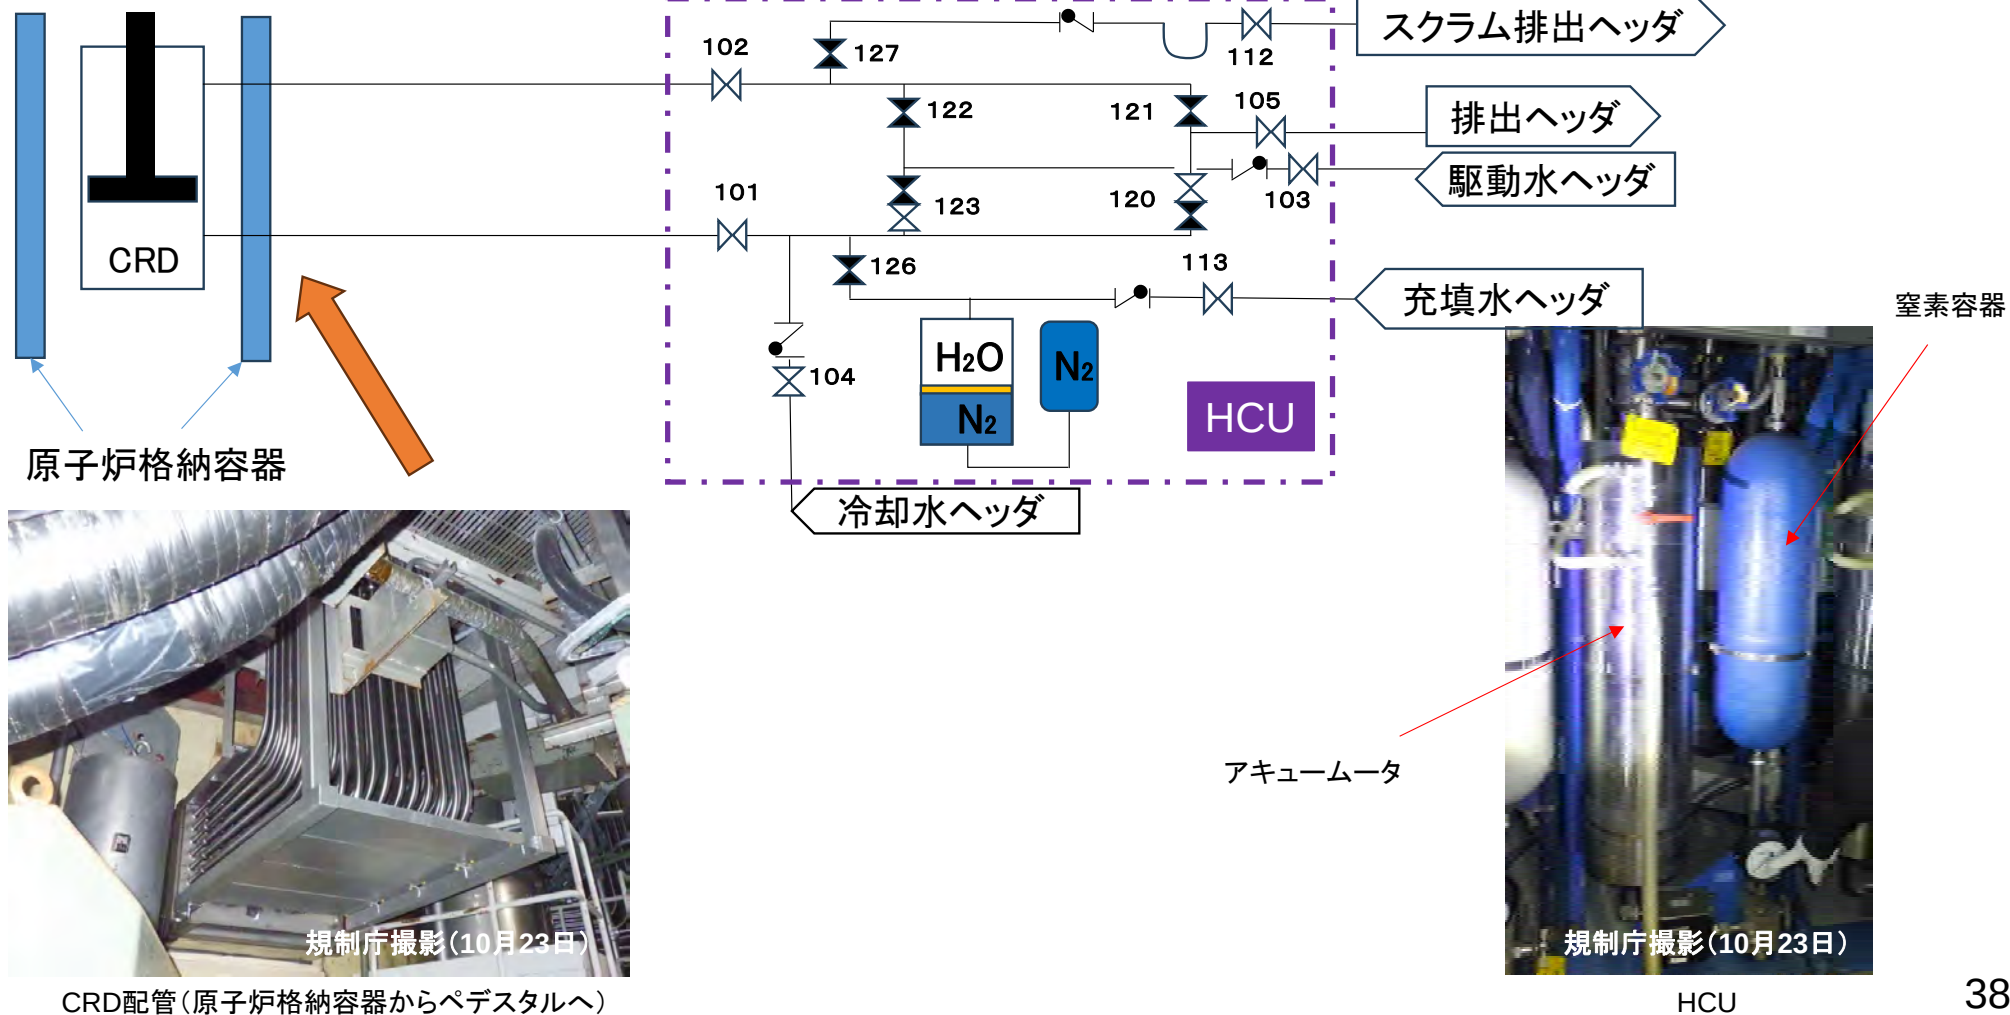
## CRD(HCU)ローケーション

HCUはR/B1階の北・南側のそれぞれに4列で設置されており、アキュームレータと窒素ポンベの組が北・南側合わせて計137体ある

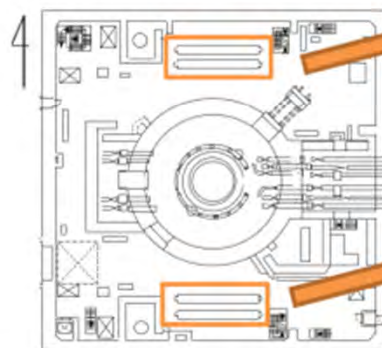
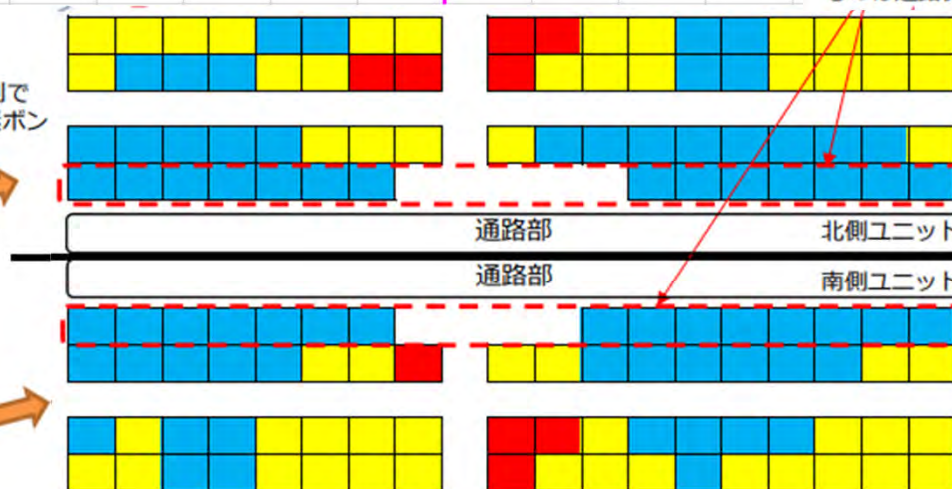
HCUロケーション図（原子炉建屋1階）

空間線量的に人が近づくのは通路側に限られる

中心部

外周部

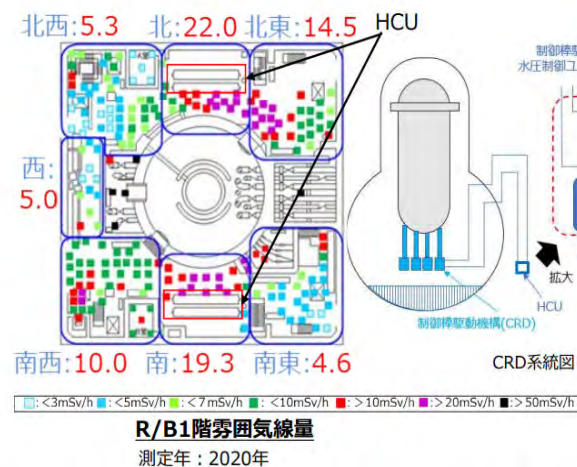
14～16ページの考察から、比較的南東側及び北東側のCRD (HCU) 系統配管に損傷等の可能性が推察されるものの高線量の原因や、系統の内包水の有無を含めた確認が必要ではないか。  
(左図では、例として、14ページで示した考察結果を示す)

なお、下図は、東京電力が実施したR/B1階雰囲気線量の測定結果を示す。
