# ドローンによる炉内調査関係の全体の状況報告

2026年10月23日

東京電力ホールディングス株式会社

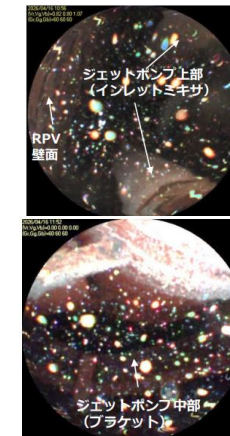
### ●RPV内 ファイバースコープ による確認

- 2号機ではドローン以外の手法による調査，情報取得が進んでいる  
【PCV内部調査，試験的取り出し作業：テレスコ式装置，ロボットアーム】
- 燃料デブリの試験的取り出し，分析により今後実施予定の**燃料デブリ取り出し工法，安全対策，保管方法の検討に関する情報**を取得  
【RPV内部調査：ファイバースコープ】
- 調査範囲においてシュラウドやジェットポンプに大きな破損は無いことを確認し，**燃料デブリ取り出し工法の検討や事故分析の検証に関する情報**を取得

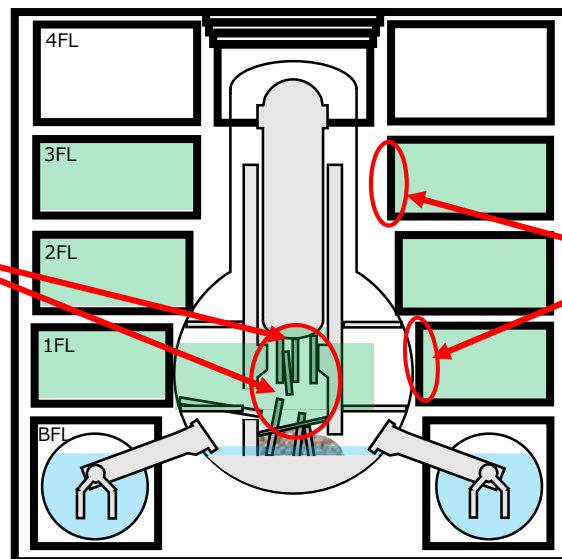
3号機原子炉建屋 縦断面概略図

- ペデスタル内ではCRDハウジング群やガイドチューブの脱落，RPV底部に最大直径約3 mの楕円形の空間を確認，取得した映像に対し実施した点群化データから**今後のPCV内部調査およびRPV内部調査の方針検討に関する情報**を取得
- ペデスタル外では確認された範囲内で，大規模な機器損傷や干渉物は確認されなかった
