1・3号機S/C水位低下の取組状況について

2024年12月16日

東京電力ホールディングス株式会社

1号機S/C水位低下の取組状況

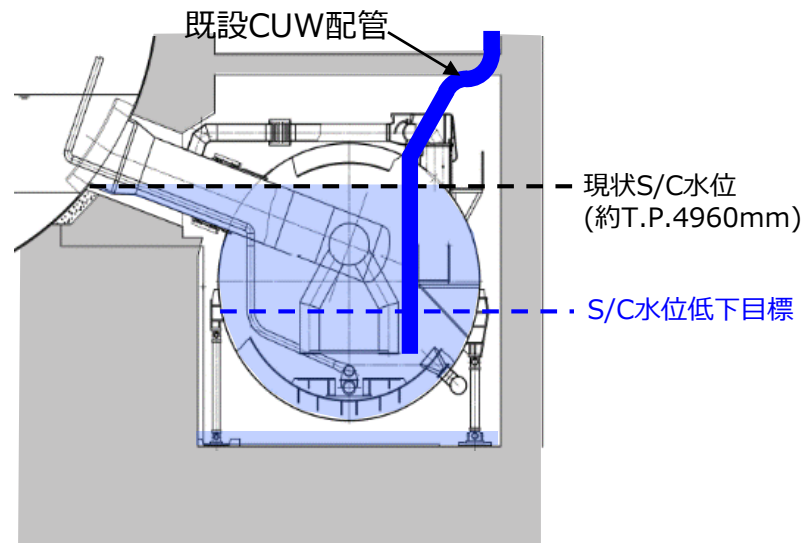
リスク低減の対策	対策の想定概要
①	S/Cへの淡水注入	S/Cに接続する既設CUW配管から淡水を注入し、S/C内包水の一部を排水。
②	S/C水位低下(S/C赤道下まで)	S/Cに接続する既設CUW配管を用い、取水ポンプによる水位低下を実施。

②S/C内包水の取水(水位低下)の概要図

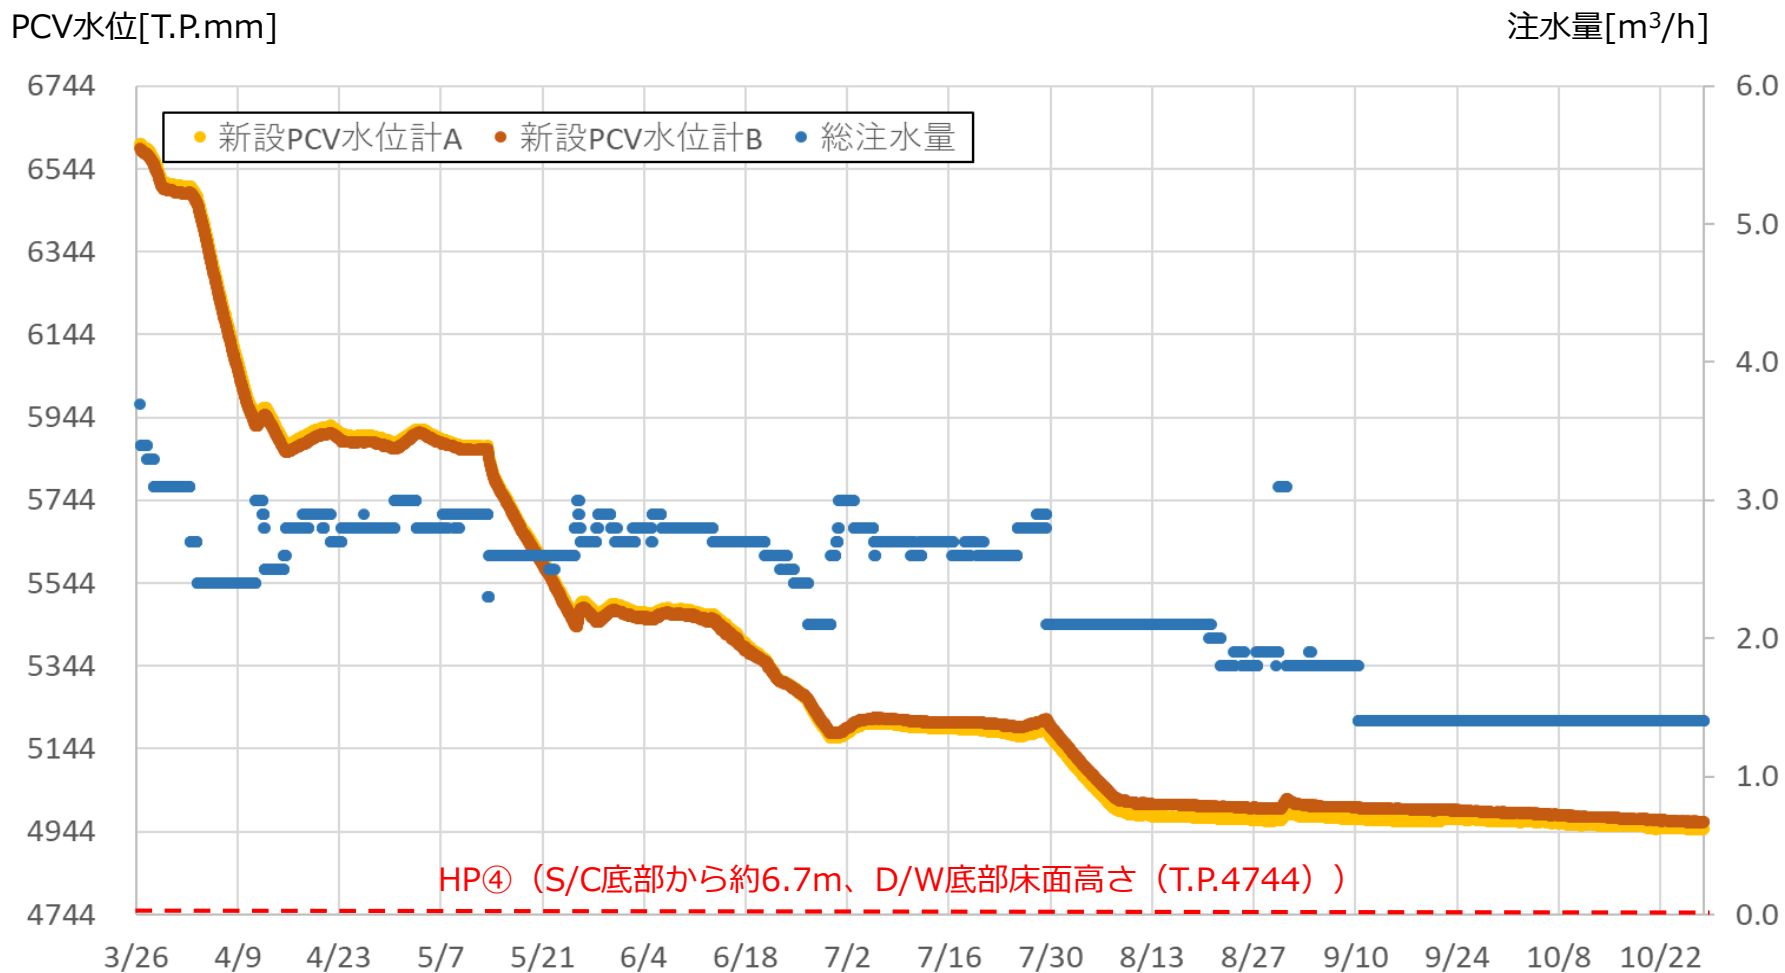
✓ PCV水位低下開始以降のPCV水位と注水量の実績を以下に示す。

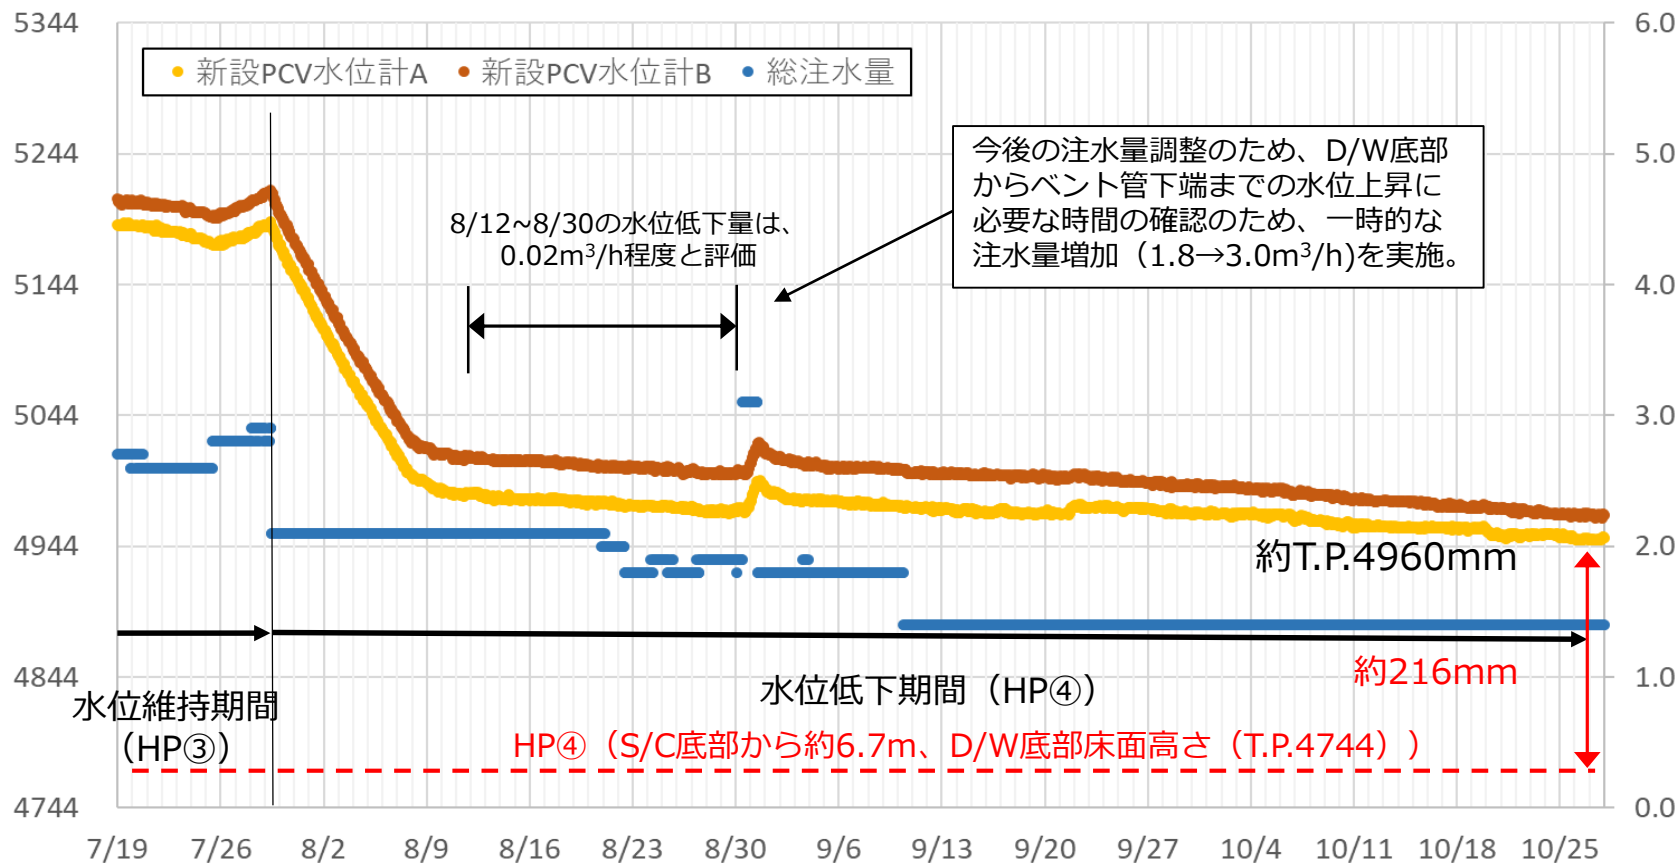
- ✓ 7/29より注水量を低減し、HP④に向けた水位低下を開始。
- ✓ 8/8頃より水位低下が緩やかになり始め、8/14頃以降水位がほぼ横ばいになった（約T.P.4970mm）。
- ✓ 8/22に原子炉注水流量の調整（約2.1→1.8m³/h）を行ったが、PCV水位の影響はみられなかった。
- ✓ 8/30にD/W底部からベント管下端まで、一旦水位を上昇(注水量増加)させ、その後、水位低下(注水量低減)を実施。
原子炉注水量の調整 8/30（約1.8→3.0m³/h）に増加、8/31（約3.0→1.8m³/h）、9/10（約1.8→1.4m³/h）に段階的に注水量を減少。

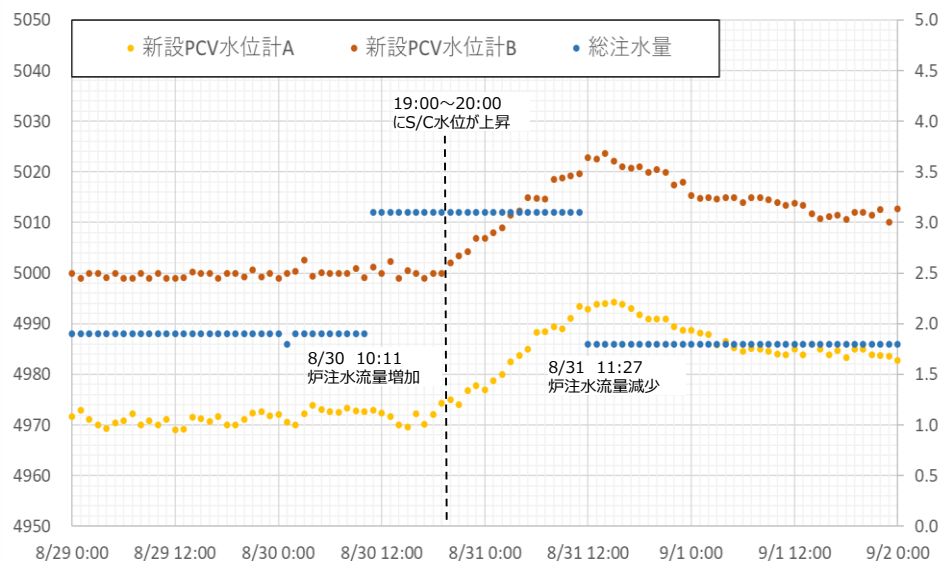
- ✓ 今回のPCV水位の挙動からPCVからの漏洩の多くは、D/W側にあり、S/C側は漏洩があるとしてもごく微小と想定されることから、D/W底部の水位はほぼなく、**堆積物***は、かけ流し（ペDESTAL内）または、PCV床面に広がった水や湿润環境（ペDESTAL外）で冷却されているものと推定。
- ✓ 今後のPCV水位調整における状況確認として、8/30~8/31の間、原子炉注水量の増加（約1.8→3.0m³/h）を行い、D/W底部からベント管下端までの蓄水に必要な時間を確認。
- ✓ ホールドポイント③では、約2.6m³/hで水位が安定していたこと、D/W底部の容積（D/W床面からベント管下端部まで）は約30m³（堆積物未考慮）であることから、D/W底部の水位は、3.0m³/hの注水であれば3~4日程度でベント管下端部まで到達すると評価されるが、実績としては、10時間程度（4m³程度）でS/C水位の上昇がみられた。
- ✓ この理由として、内部調査の結果から、D/W底部の大部分が堆積物で覆われている可能性のほか、ベント管下端部高さ付近に漏洩口がある等が考えられるが、特定は難しい。

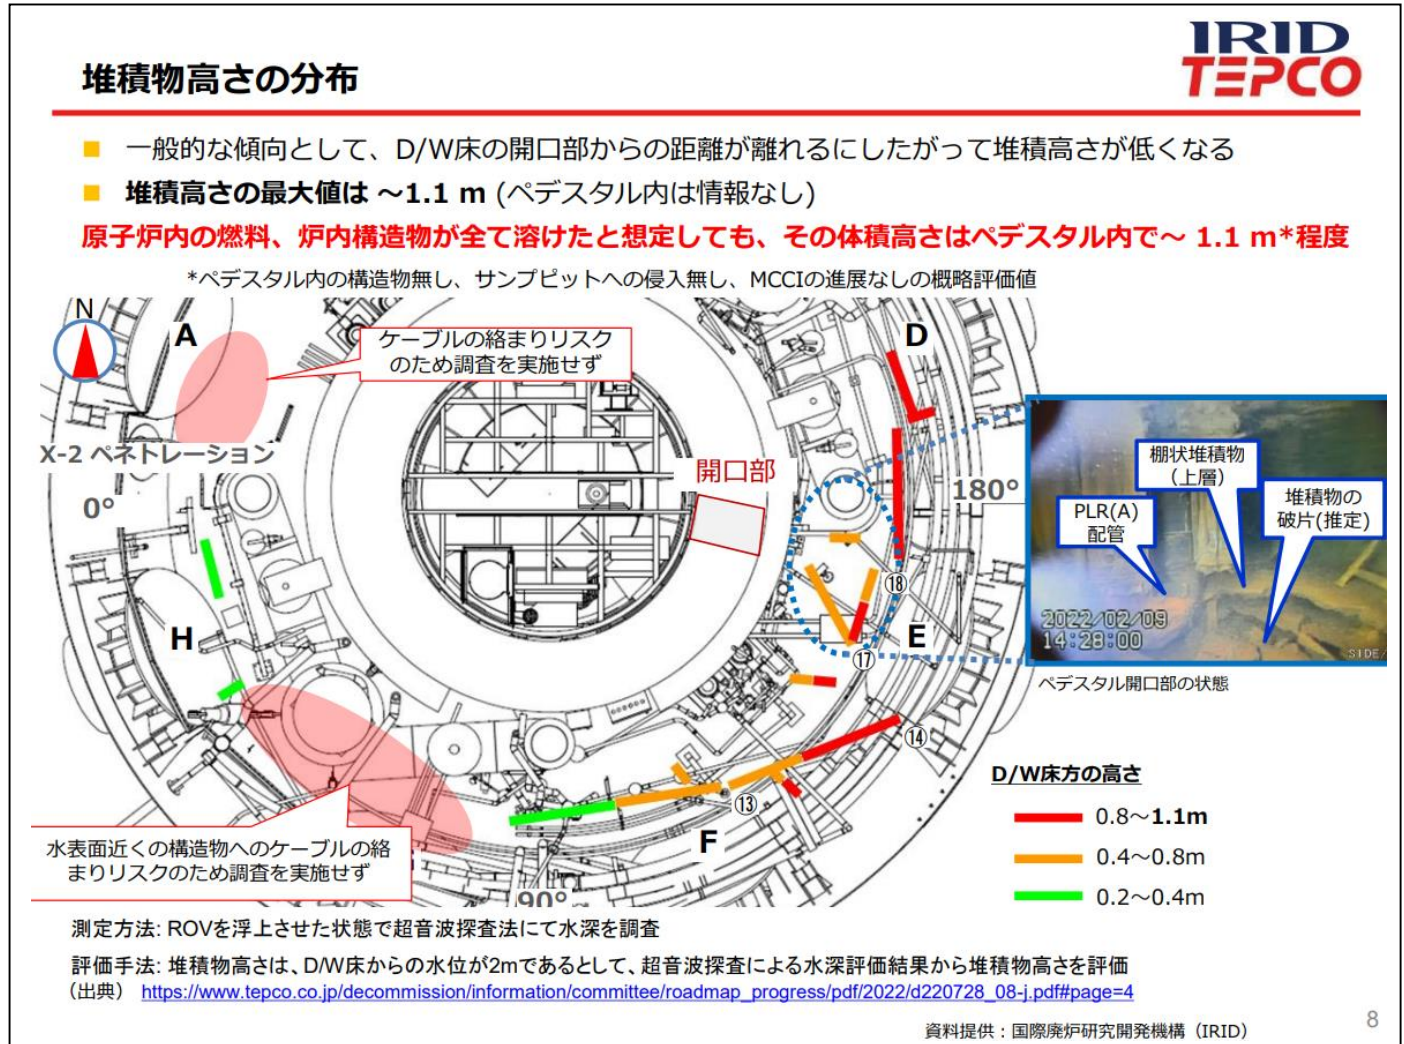
- ✓ 2022年のPCV内部調査におけるペDESTAL外への堆積物の調査結果を以下に示す。
- ✓ 調査できていない箇所があるが、ペDESTAL開口部から概ね160°程度までは、0.2m以上の堆積物があることが確認できている。
- ✓ よって、ペDESTAL外は、ベント管下端高さまでは概ね全域が堆積物で覆われている可能性がある。

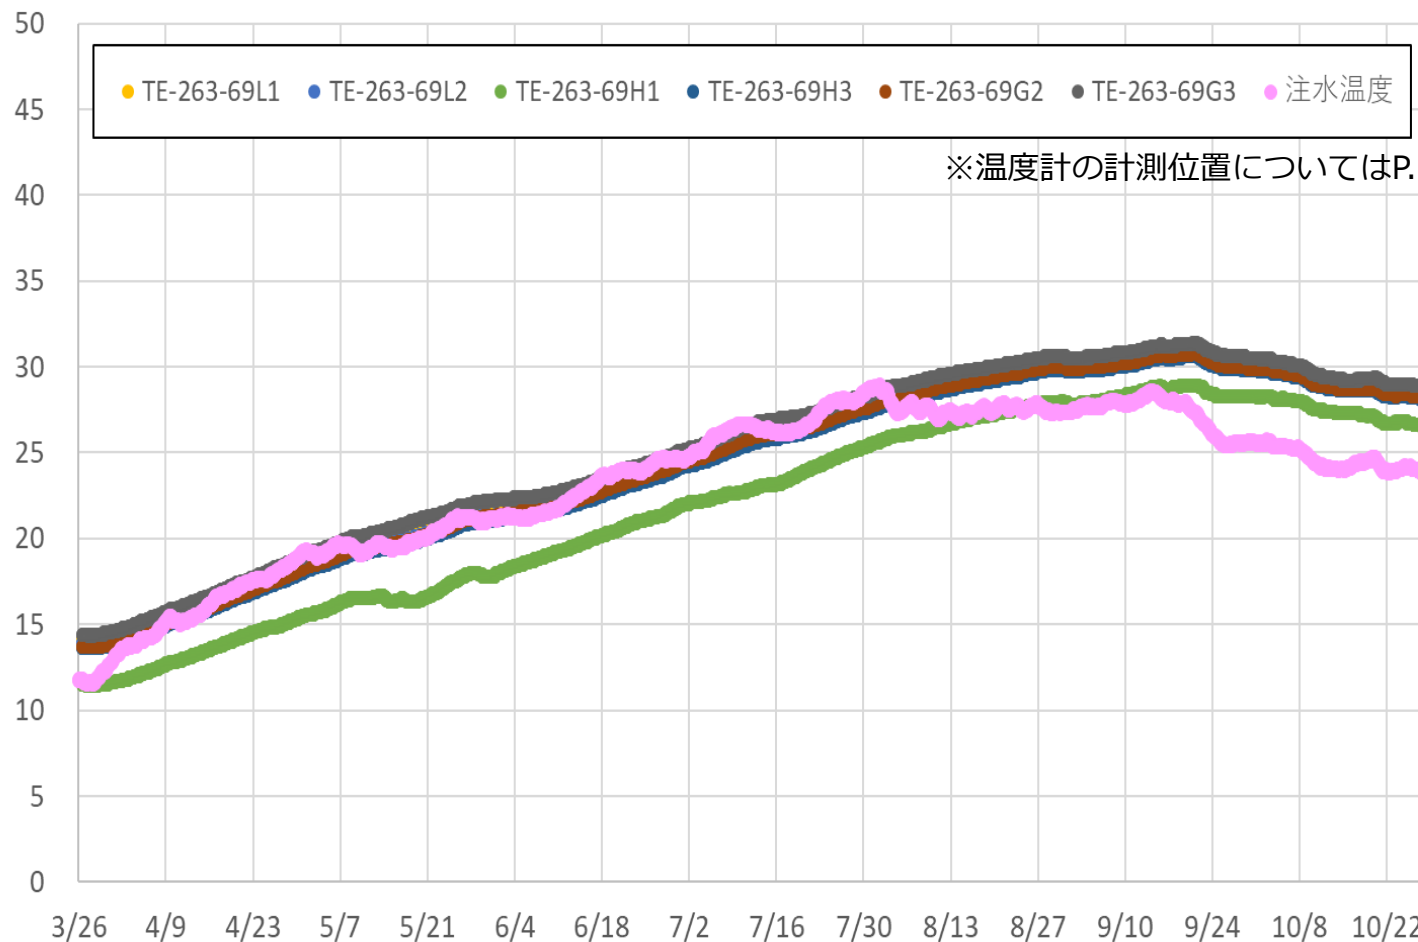
- ✓ 全体的にはグラフに示す期間を通じて、緩やかに上昇しているが、9月下旬よりわずかに低下傾向を示している。
- ✓ 堆積物の露出が進んだ影響ではなく、長期的なトレンドから、外気温の上昇に伴う注水温度の変動が原因と推定。

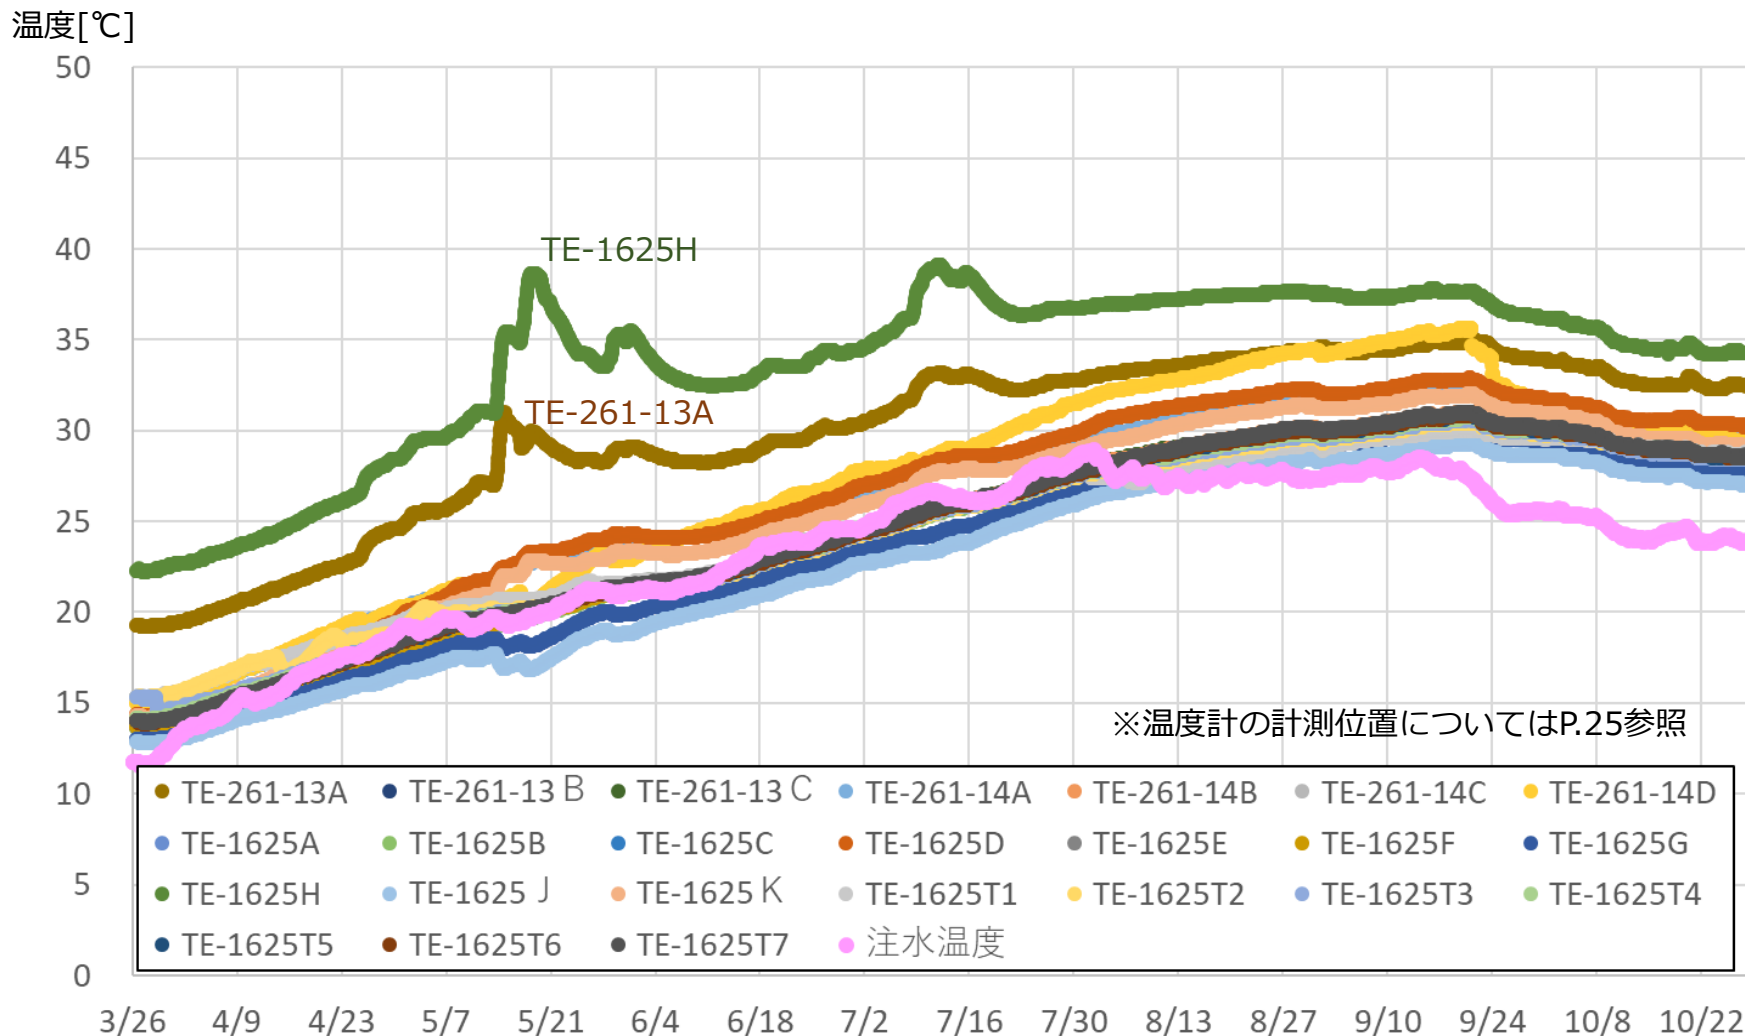
- ✓ 全体的にはグラフに示す期間を通じて、緩やかに上昇しているが、9月下旬よりわずかに低下傾向を示している。
- ✓ 堆積物の露出が進んだ影響ではなく、長期的なトレンドから、外気温の上昇に伴う注水温度の変動が原因と推定。

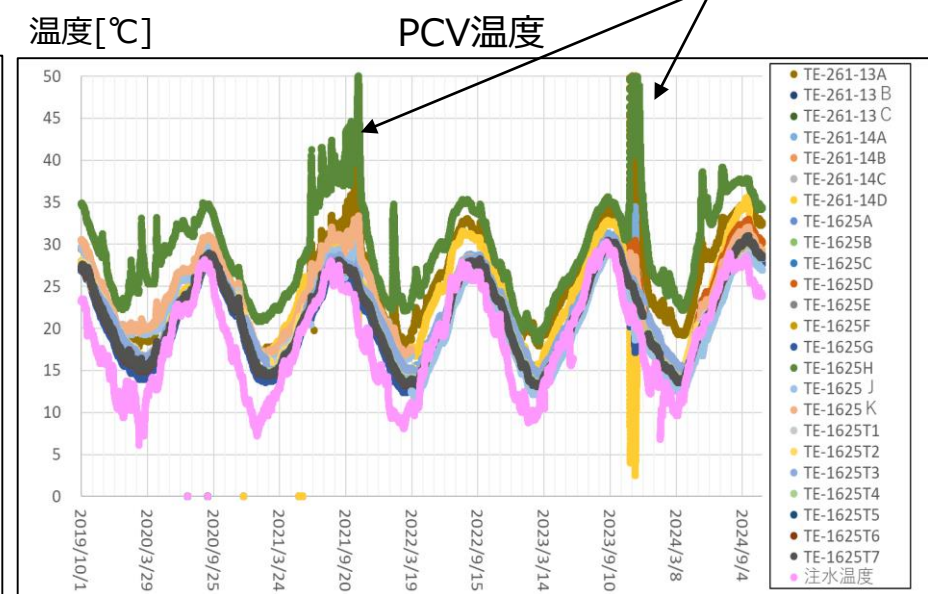
- ✓ 2019年10月以降のRPV底部とPCVの温度データを示す。
- ✓ 基本的には、注水温度と同程度で上昇、下降を示しており、いずれの年も概ね9月中旬頃をピークに温度が低下する傾向がみられている。
- ✓ PCV水位低下後もこの傾向に大きな影響はなく、注水温度に対するRPV底部/PCV温度の差は大きな変化がないことから、長期的な温度の傾向からも、PCV水位低下による全体的な冷却状態への影響は、見られていないものとする。

大気圧の上昇（天候回復）にあわせて温度計の指示値が変化している可能性ある温度計（詳細は、P16参照）

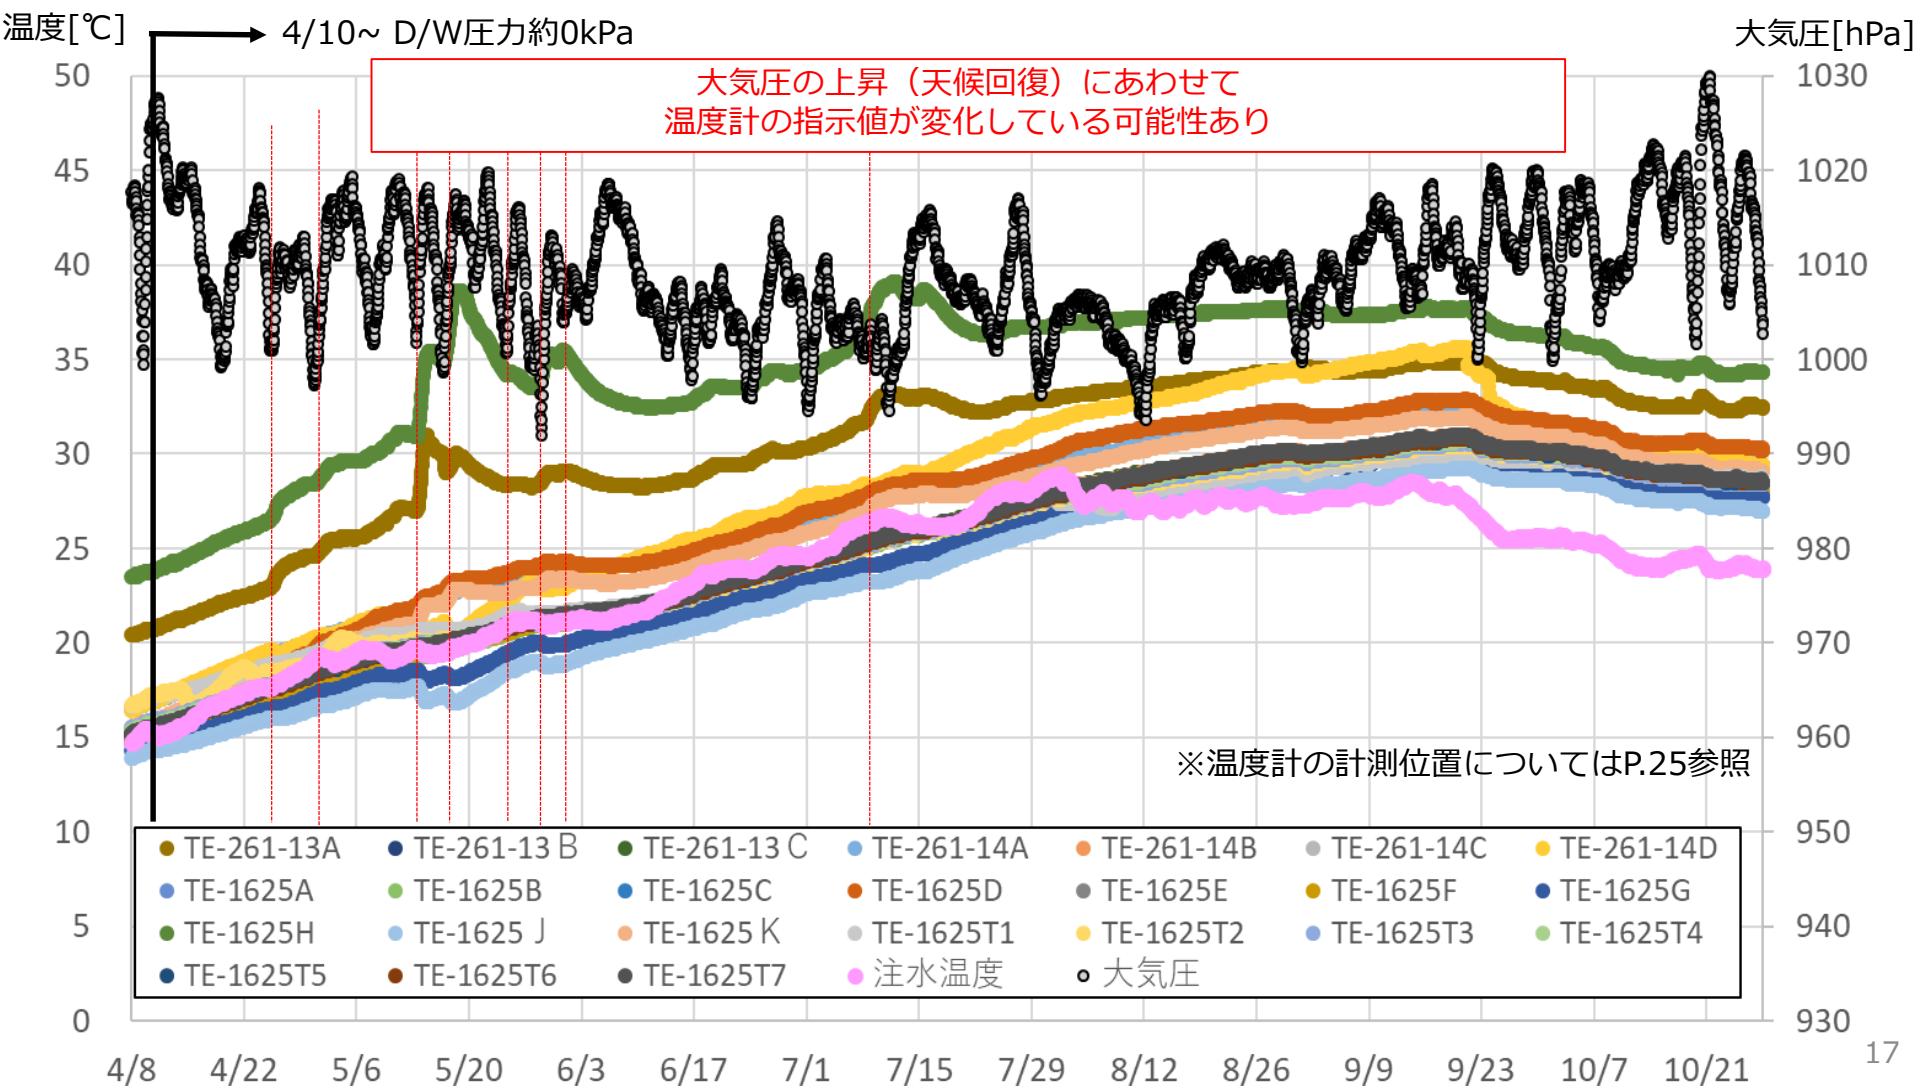
- ✓ 当該温度計の指示値の変化は、D/Wと真空破壊ライン損傷部が連通 (D/W圧力低下) して以降観測され始めており、直接的な原因の特定に至っていないが、大気圧変化と関係している可能性を確認。
- ✓ 指示値の変化が実際の温度変化を表しているか含め、指示値変化の要因について検討中。

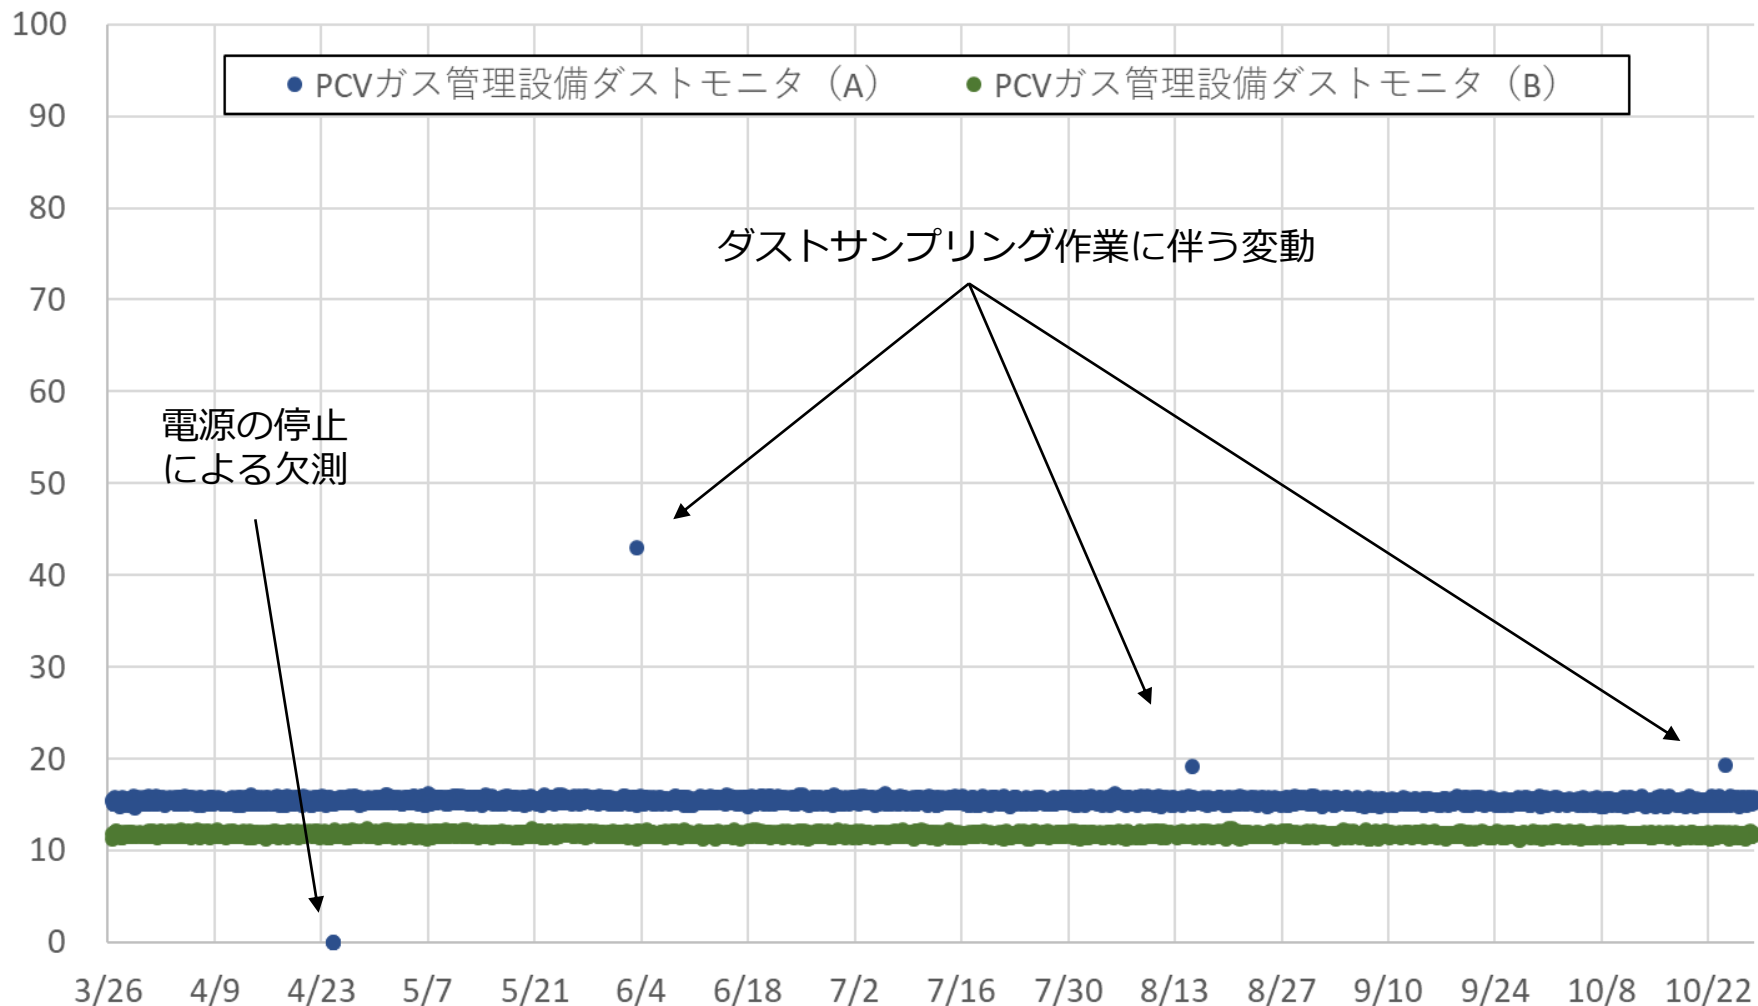
✓ 有意な値の変動なし。

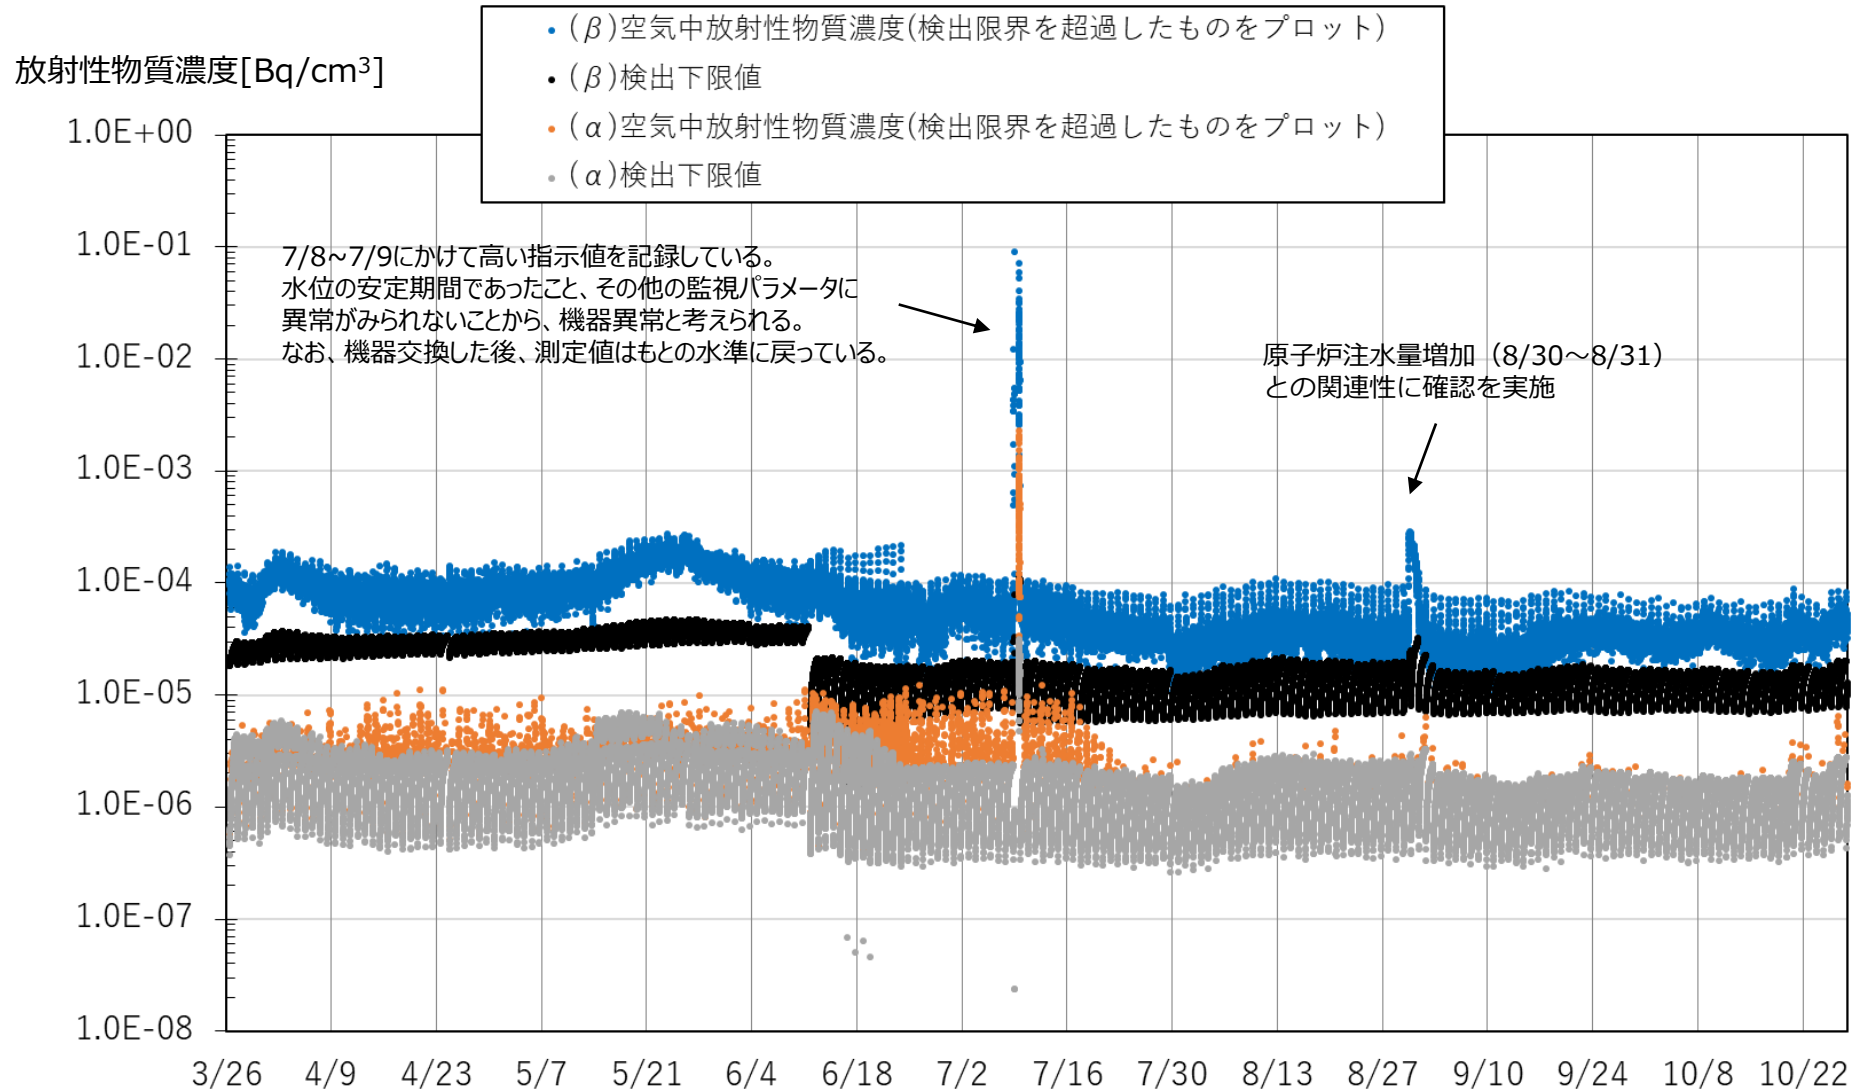
- ✓ 8/30~8/31に濃度の上昇がみられた。
過去の実績（5/25前後）と比較して同程度であるが、詳細確認を実施（次項）。

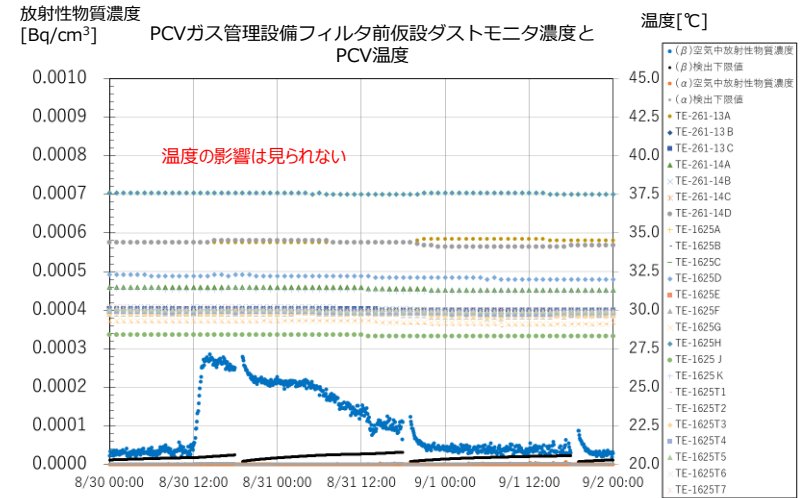
- ✓ 原子炉注水量増加は、CS系からの追加注水（約1.2m³/h）を実施。原子炉注水量増加直後よりダスト濃度の上昇がみられ、1～2時間程度で上昇後、緩やかに低下している。
- ✓ D/W底部からベント管下端までは、注水増加後9～10時間程度で満水（S/C水位の上昇により判断）になっているが、その間のダスト濃度の継続した上昇は見られない。
- ✓ よって、CS系注水開始初期に注水の流の変化により、一時的にダスト濃度が上昇したものと推定。

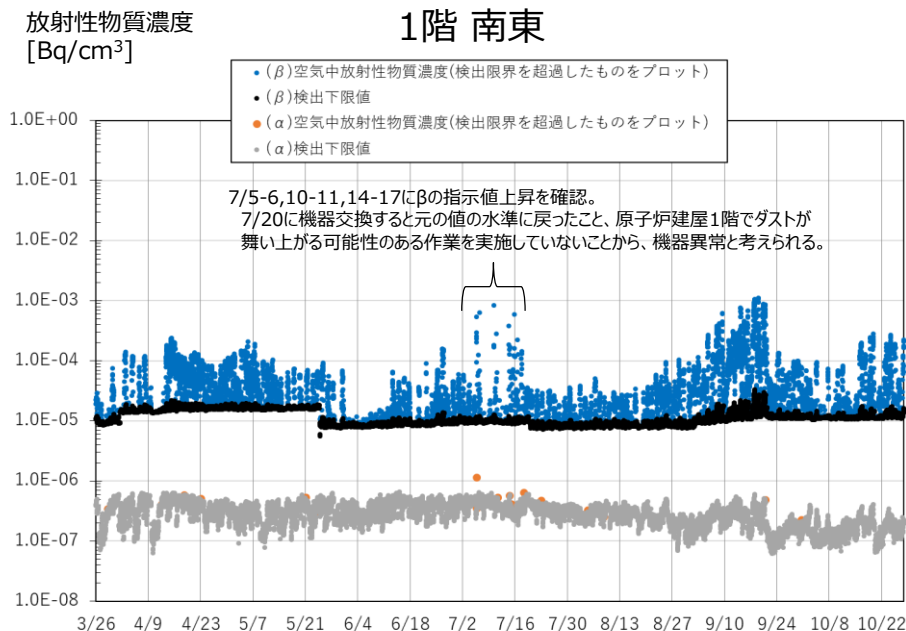
- ✓ PCV水位低下開始 (3/26) 以降の推移を示す。9月上旬から下旬の指示値は、中間地下階南東および1階南東共に、その他の期間と比較して若干高い状況がみられた。
- ✓ 8月中旬以降のPCV水位は約T.P.4970mm付近で変化なく、PCVガス管理設備フィルタ前仮設ダストモニタ濃度等の上昇は見られないことから、その他の要因について確認を実施した結果、滞留水移送に関連しているダスト濃度が上昇していることを確認※している。
- ✓ 1号機周辺の構内連続ダストモニタには、有意な変動は見られていない。

- ✓ 1号機の滞留水移送設備は、通常、循環運転時を行っており、滞留水水位が高くなった場合に、弁の切り替えによりPMBへ移送を行っているが、循環運転時にダスト濃度が上昇し、PMBへの移送時に低下する傾向がみられている。
- ✓ 9月上旬の滞留水移送ポンプの切り替え後、ポンプの性能差により、PMBへの移送時間が短くなり、循環運転時間が長くなっていることから、全体としてダスト濃度のレベルが上昇しているものと推定。
- ✓ なお、9月下旬にポンプの切り替えを実施した結果、ダスト濃度は元のレベルに低下していることを確認している。

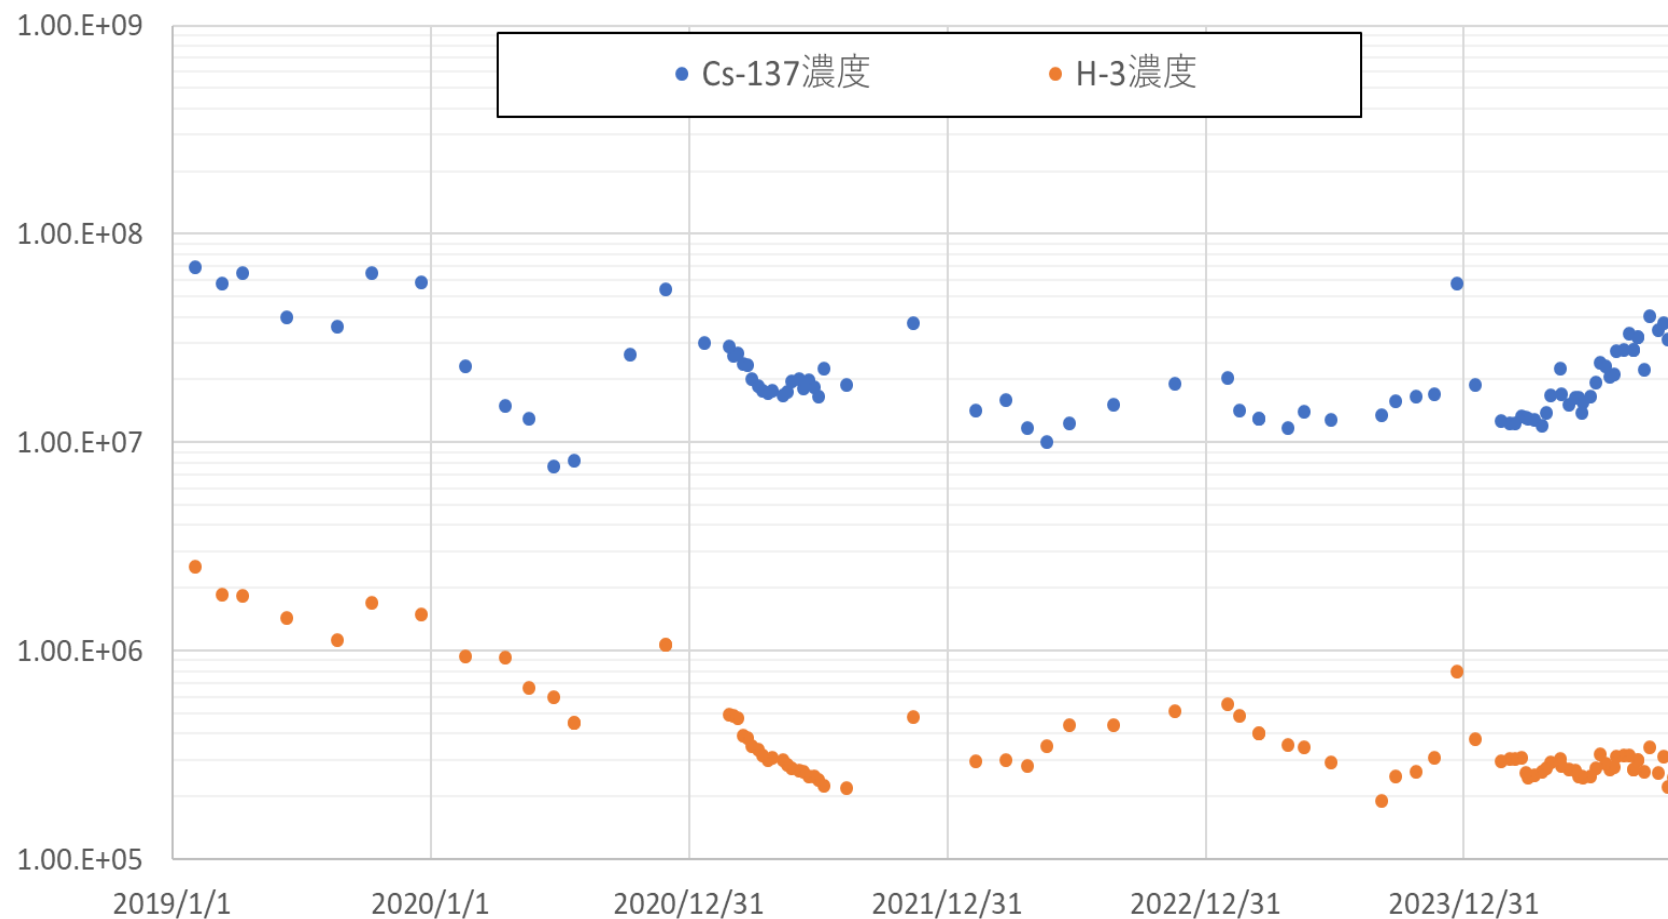
- ✓ 2019年以降の建屋滞留水のCs-137、H-3濃度を示す。
- ✓ Cs-137濃度は、概ね 1.0×10^7 オーダーで推移しており、今回の変動は、この範囲内にある。

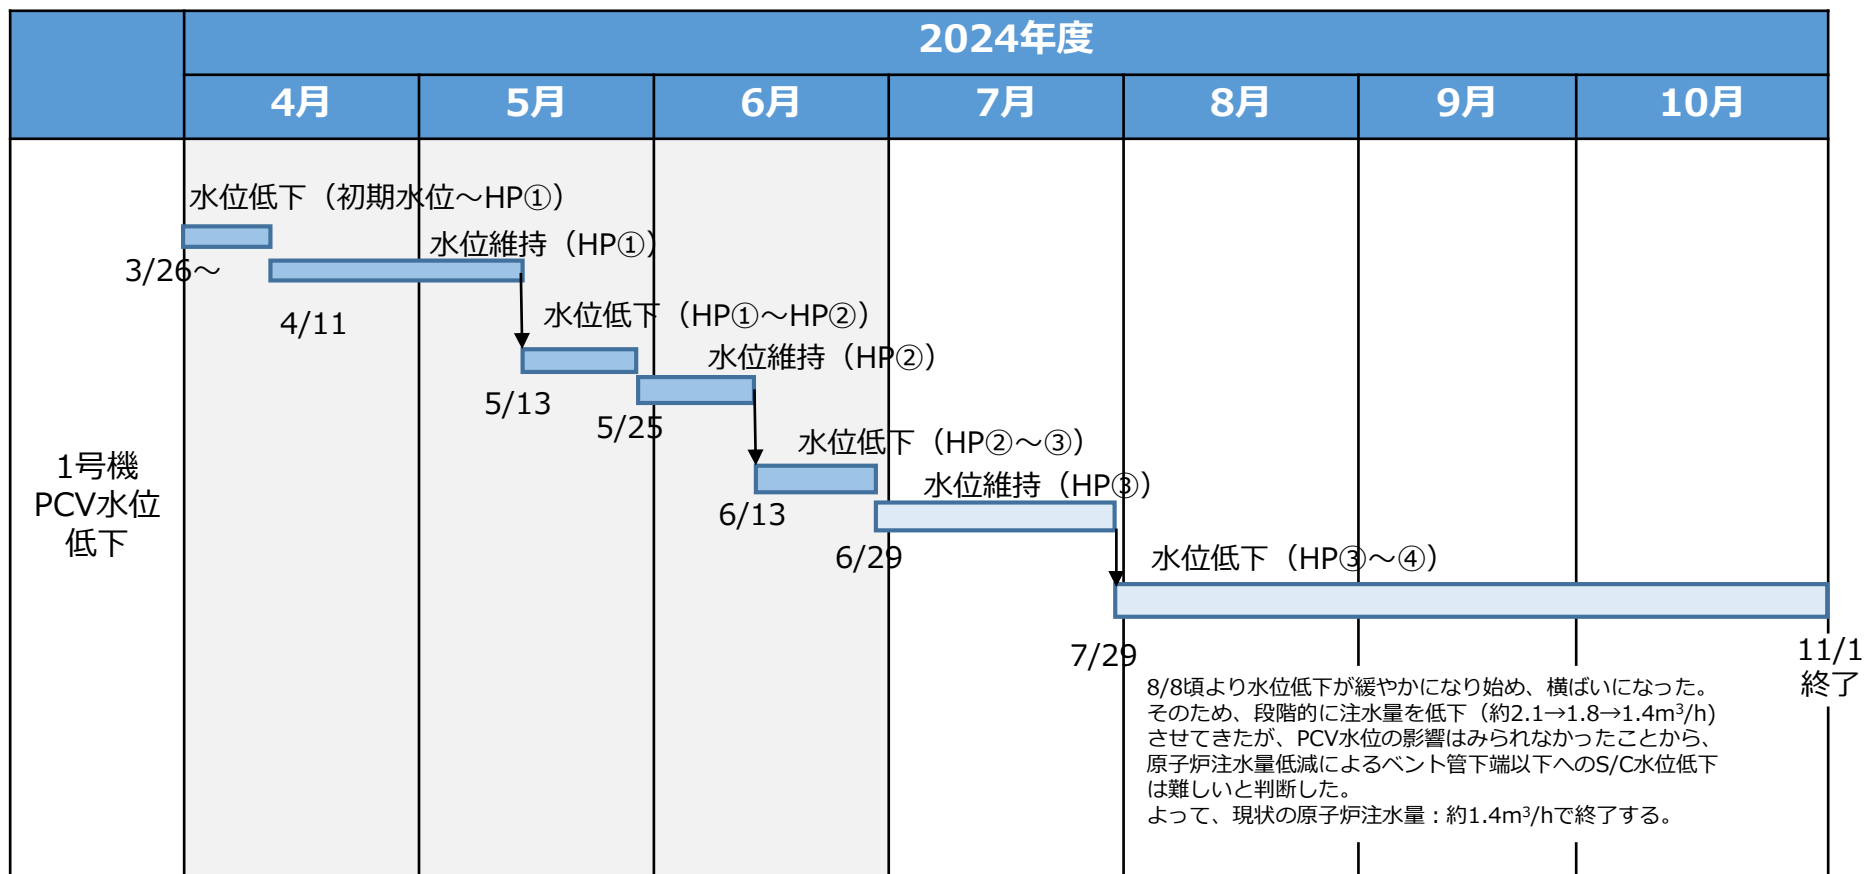
✓ 原子炉注水量低減によるPCV水位低下開始以降の実績工程を以下に示す。

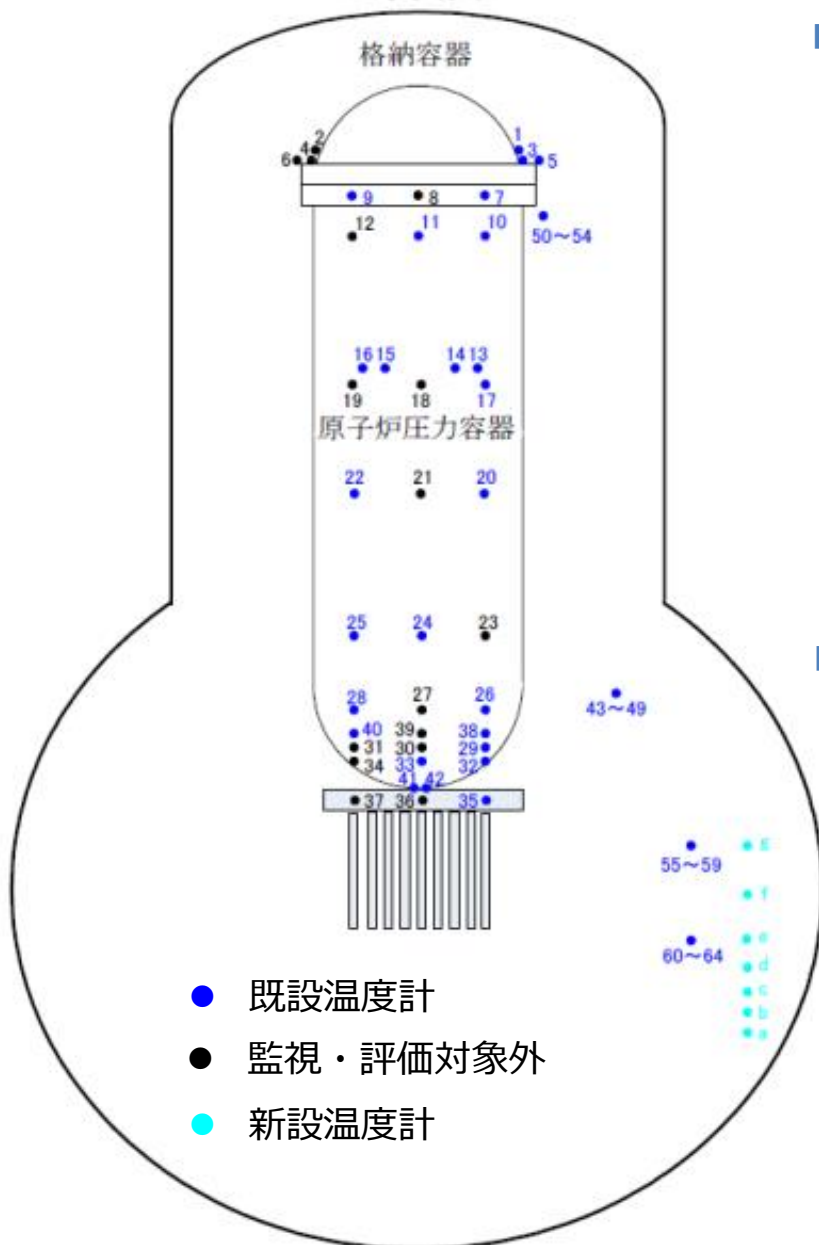
■ RPV底部温度計

サービス名称	Tag No.	No.
VESSEL DOWN COMER	TE-263-69G2	24
	TE-263-69G3	25
原子炉 SKIRT JOINT 上部	TE-263-69H1	26
	TE-263-69H3	28
VESSEL BOTTOM HEAD	TE-263-69L1	32
	TE-263-69L2	33

■ PCV温度計

サービス名称	Tag No.	No.
安全弁-4A~C	TE-261-13A~C	43~45
RV-203-3A~D (ブローダウンバルブ)	TE-261-14A~D	46~49
HVH-12A~E SUPPLY AIR	TE-1625F~H、J、K	55~59
HVH-12A~E RETURN AIR	TE-1625A~E	60~64
PCV温度	TE-1625T1~7	a~g

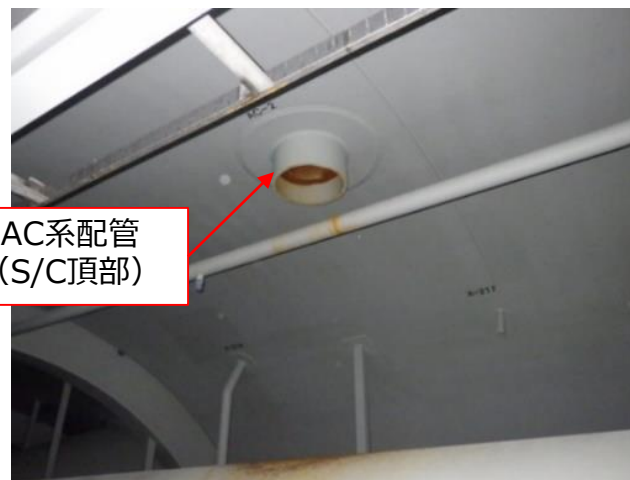
（参考）5号機AC系配管のS/C突き出し状況

- S/C内に滞留するガスの推定総量は約1600Nm³であり、D/WとS/Cの水位差を利用してガスをD/W内に送気し、ガスはD/W内で拡散してからPCVガス管理設備を介して屋外へ放出する。S/CとD/Wとの接続は、既設の不活性ガス系(AC系)計装ラック(S/C頂部に接続)、PCV漏えい試験計器盤(D/Wに接続)、ガスパーシ設備(仮設)を用いている。
- 2023年12月よりガスパーシを開始しており、ガスパーシの期間短縮のため、これまでにD/W水素濃度管理値の変更やPCV窒素封入量・PCVガス管理設備排気流量の増加を実施している。今後、パーシ作業の最終段階において、パーシ作業で用いているAC系配管(S/C頂部に接続)が、S/C内に約30cm突出していることにより、S/C頂部にガス(約90Nm³と試算)が残留するため、残留するガスのパーシ方法を検討中。

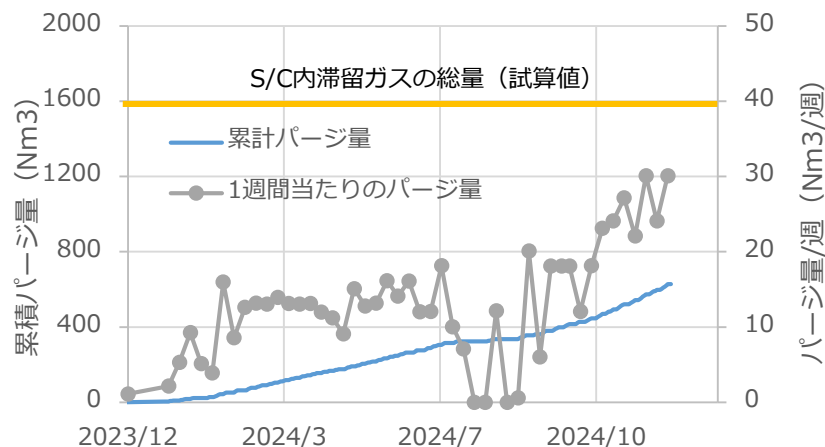
累積パージ量と1週間当たりのパージ量の推移

- S/C滞留ガスの推定総量(約1600Nm³)のうち2024年11月末時点で約627Nm³のパージが完了し、現行パージ量(約30Nm³/週)を継続すると、2025年度上期中に(頂部残留ガスを除き)パージ完了の見込み。
- 至近の課題として、単位時間あたりのパージ流量低下を確認しており、原因はS/C気相圧(≒D/W水位とS/C水位の差)の減少と推定。対策としてダイヤフラム式ポンプ(金属接触による火花が生じない仕様)を用いたパージ設備による流量増加を計画しており、D/W水素濃度管理値の見直しと併せてパージ期間の短縮を図っていく。
- PCV(S/C)水位低下は、S/C滞留ガスのパージ完了後に実施する予定であるため、2025年度下期以降になると考えているが、S/C頂部に残留するガスの対応方法も検討中であり、今後もPCV水位低下時期の検討を継続していく。

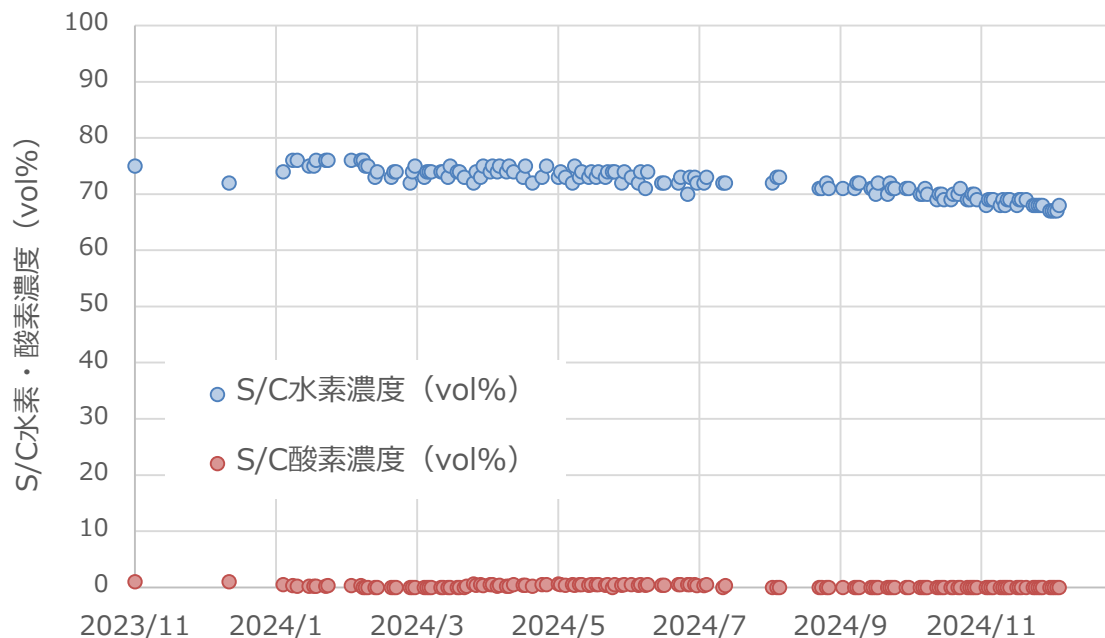
S/C内滞留ガスの水素・酸素濃度測定値

- S/C内滞留ガスの水素・酸素濃度の推移を以下に示す。水素濃度の微減傾向を確認。
